東日本大震災における自家用発電設備の稼働・被災状況

その1

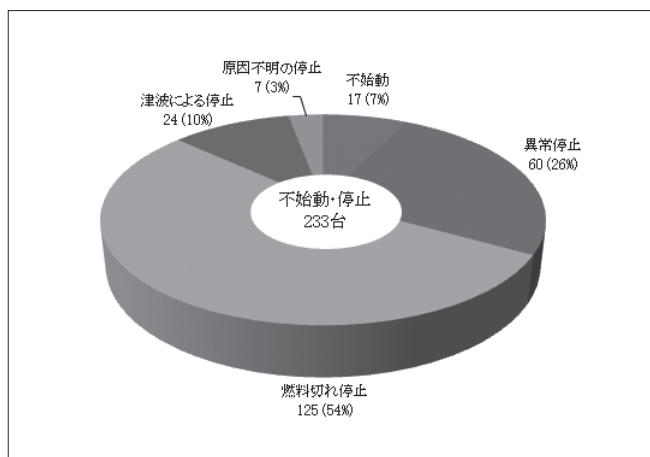
図1 不始動・停止の台数

a. 不始動・停止の台数（図1参照）

アンケートにより異常があったと回答されたものは233台であるが、設置台数4,811台から見ると不始動と異常停止は77台で1.6%程度であり、ほとんどの自家用発電設備は問題なく機能していたことが確認された。このことは、地震対策について当協会が作成した「自家用発電設備耐震設計のガイドライン」（以下、「耐震ガイドライン」という。）（1981年3月発行）によって設計・施工されたことが功を奏したものである。

また、始動はしたが、途中で停止した内訳は、燃料切れによるものが125台、津波被害により運転できなかったものが24台であり、今回の震災の津波と長時間停電の特徴がよく表れている。防災用自家発電設備は、もともと火災時などの比較的短時間運転対応である。今回、長時間の停電により長時間運転となり、燃料切れ、燃料フィルタ目詰まり等により、運転途中で停止したものが多数あった。また、これに関連して、燃料切れにより燃料配管内に空気が混入し（エア噛み）、再起動時のエア抜き作業が不慣れのため、燃料を補給しても燃料配管内のエア溜まりにより、再始動ができなかった情報も多数寄せられた。これは、阪神大震災の時と同じ状況であり、何らかの対策が必要と考える。

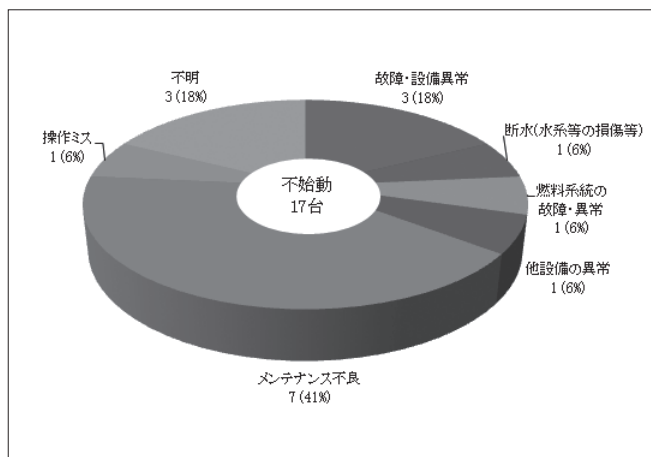
図2 不始動の原因別台数

c. 不始動の原因別台数 (図2 参照)

不始動の原因は、地震の揺れによる倒壊等によるものはほとんどなく、電気室、建物損壊等他設備の影響を受けたことによる不始動が1台（6%）であり、阪神報告書における13台（20.6%）に比較し、減少している。これは、阪神大震災での地震動周期は0.5～1.5秒程度で、建築物が最も被害を受けやすいとされる1～2秒の周期に近く、建物の大規模損壊が多かったのに対し、今回の地震における地震動周期は0.5秒未満であったため、地震による建物損壊が阪神大震災に比し少なかったことも要因の一つと考えられる。

断水（水系統の損傷等）は1台（6%）で、阪神報告書での8台（12.7%）から減少しており、ガスタービン機関採用による空冷化の伸長、及びディーゼル機関のラジエータ化の拡大（パッケージ形発電設備においては放水冷却仕様の納入実績が皆無）により、冷却水配管破損や水槽の転倒による不始動が回避されたものと考えられる。メンテナンス不良に起因する不始動は7台（41%）であり、阪神報告書での16台（25.4%）と同様に不始動原因の中で最も多かった。

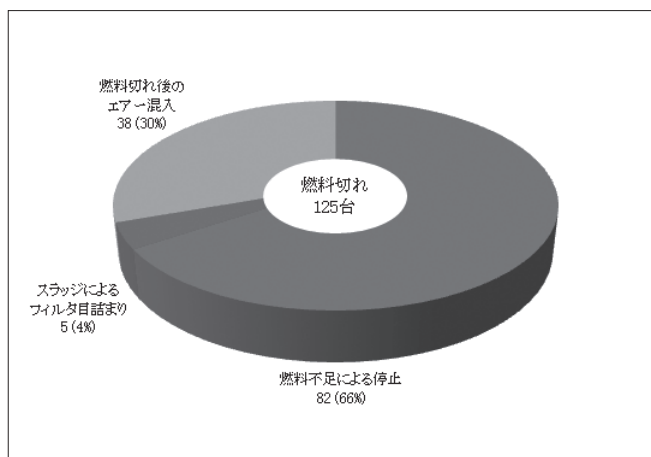
図3 燃料切れの分類

d.1 燃料切れの分類 (図3 参照)

正常始動後停止の最大原因であった燃料切れを更に分類すると、燃料不足による停止が82台、燃料切れ後に再起動できなかったものでは、燃料タンク内スラッジによるフィルタ目詰まりが5台、燃料配管へのエア混入（エア抜き不良）が38台である。エア混入により再起動できなかった原因は、操作員の多くがエア抜き作業に不慣れであったためと報告されており、メンテナンス時に操作員への取り扱い説明が重要であることが分かる。

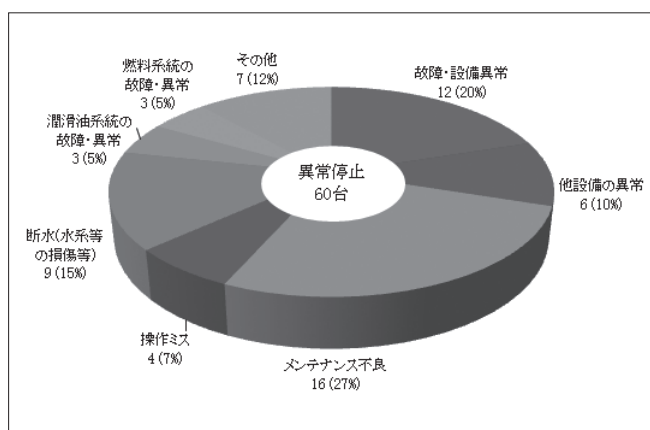
図4 異常停止の原因別台数

e. 異常停止の原因別台数 (図4参照)

燃料不足等以外の異常停止の原因は、メンテナンス不良を原因とするものが16台（27%）と多く、ここでもメンテナンスの重要性が再認識される。次いで、故障・設備異常の12台（20%）である。

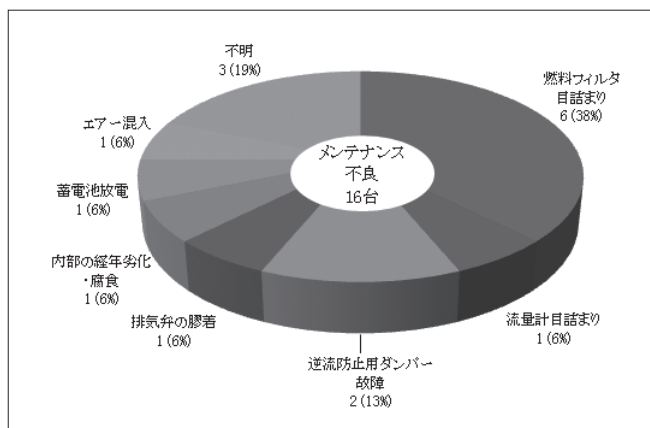
図5 メンテナンス不良の分類

e.1 メンテナンス不良の分類 (図5参照)

燃料系の目詰まりは、燃料フィルタの目詰まりと流量計フィルタの目詰まりが7台（44%）であり、目詰まりは燃料タンクの底部に堆積したスラッジが地震の揺れにより攪拌され、燃料に混入し目詰まりに至ったものと推定される。通常のメンテナンス運転では防止できない要因であり、定期的な燃料タンク清掃、燃料交換が必要とされる。

一方、発電設備運転の長時間化、発電設備の大容量化により燃料タンク容量は大形化の傾向にあり、定期的な燃料タンク清掃、燃料交換に対応することは困難となりつつある。発電装置側での対策の検討が今後の課題として考えられる。また、経年劣化による排気ガス逆流防止用ダンパー故障、排気弁故障、内部機器の腐食など、機器を分解点検しなければ確認できないエンジン内部の要因が4台（25%）を占めており、改めてメンテナンスの有用性を示している。

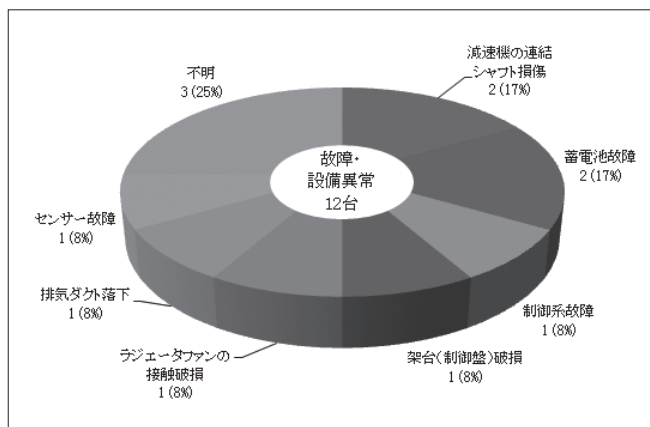
図6 故障・設備異常の分類

e.2 故障・設備異常の分類 (図6参照)

ガスタービンの減速機シャフトの損傷が2台（17%）あるが、地震によるエンジン始動後、エンジンが過負荷となり、エンジンと減速機間の接続シャフトが損傷したものである。

制御系故障の1台（8%）は、受電設備側から供給される発電設備制御用のDC100V電源がバッテ

リーの放電により喪失したため、停止に至ったものである。制御電源容量の妥当性、制御電源の高信頼化といった観点からのシステム検討が発電設備の導入に際して行われるよう考慮していく必要がある。

耐震に起因するものは、ダクト類落下、ファン故障、架台破損が3台（24%）、またセンサー故障の1台（8%）も地震に起因するものと考えられるため、合計4台（33%）と最も多くなり、発電装置周辺機器の耐震強化も要求される。
