防災用自家発電設備の経年劣化調査の概要報告

その1

3. サンプリング調査結果報告

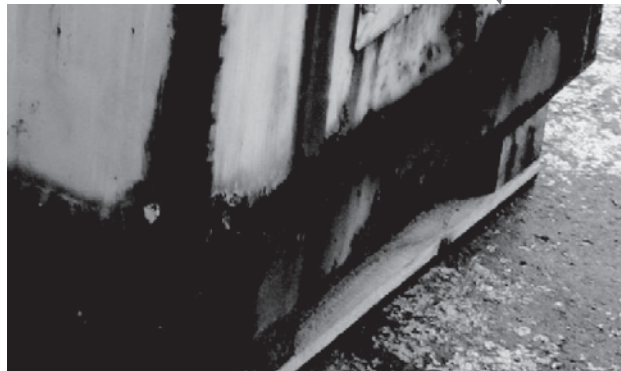
- ・設置年数：約34年
- ・稼働時間：約46時間
- ・環境事項：排気ガスの影響有り
- ・調査状況：キュービクル外板は全面に渡り発錆しており、一部は腐食の進行が著しく破孔や損傷がみられる。
- ・用途：倉庫
- ・設置場所：屋外
- ・整備履歴：不詳

図3 側板部が発錆及び腐食し破孔
