# 防災用自家発電設備の経年劣化調査の概要報告

## その1

### 3. サンプリング調査結果報告

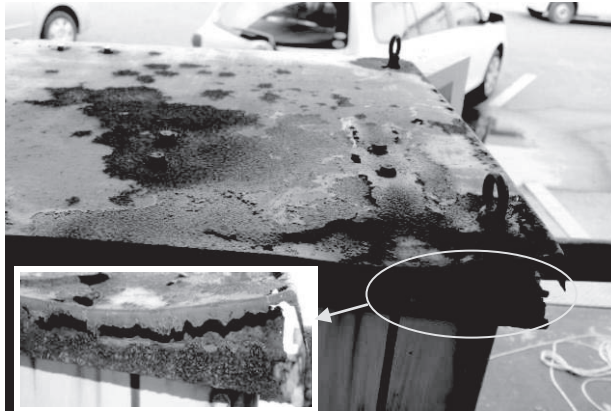
- ・設置年数：約34年
- ・稼働時間：約46時間
- ・環境事項：排気ガスの影響有り
- ・調査状況：キュービクル外板は全面に渡り発錆しており、一部は腐食の進行が著しく破孔や損傷がみられる。
- ・用途：倉庫
- ・設置場所：屋外
- ・整備履歴：不詳

図1 天板部が発錆及び腐食し破孔

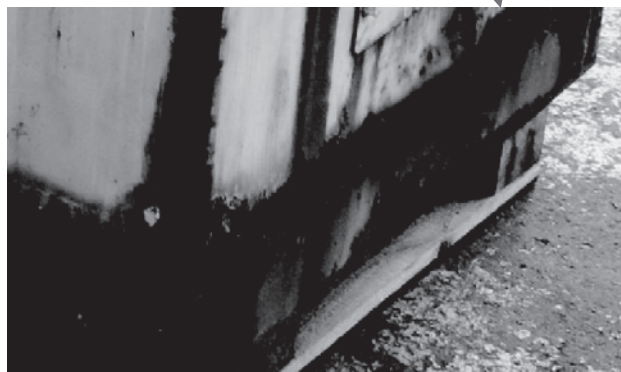
図3 側板部が発錆及び腐食し破孔

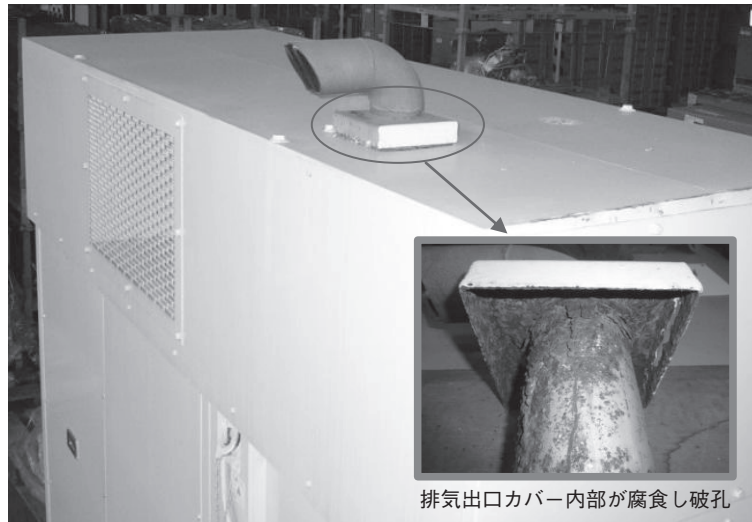
図4 キュービクル上面

- ・設置年数：約15年
- ・稼働時間：約20時間
- ・環境事項：排気ガスの影響有り
- ・調査状況：キュービクル外板の溶接部の一部に発錆がみられる。また、排気出口カバー内部が腐食し破孔がみられるもののキュービクル外板は再塗装されており全体としての劣化は少ない。
- ・用途：老人ホーム
- ・設置場所：屋外
- ・整備履歴：有り

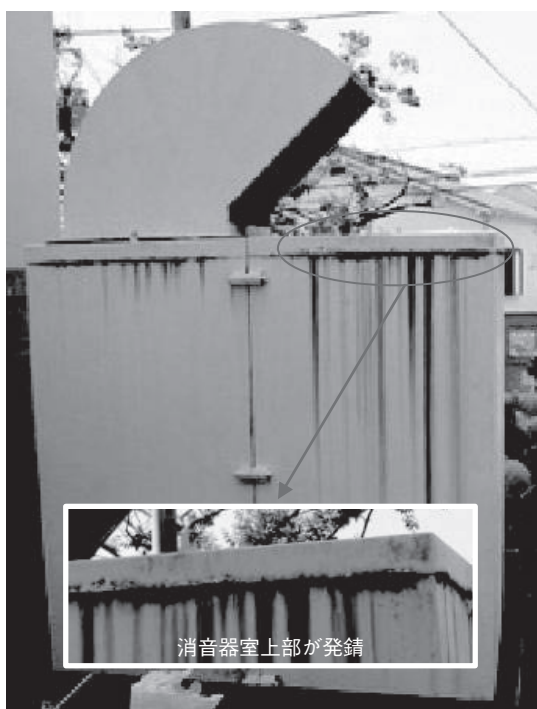
図6 消音器室側

- ・設置年数：約29年
  - ・稼働時間：約284時間
  - ・環境事項：塩害の影響有り
  - ・調査状況：キュービクル外板の一部に腐食の進行による破孔が見られるもののキュービクル外板は再塗装されている為、設置年数の割には全体としての劣化は少ない。
- ・用途：病院
  - ・設置場所：屋外
  - ・整備履歴：有り
