防災用自家発電設備の経年劣化実機調査

その1

平成24年度実機調査の第1回目として下記物件の経年劣化状況について掲載した。

ディーゼル機関駆動発電設備（キュービクルを含む外観）

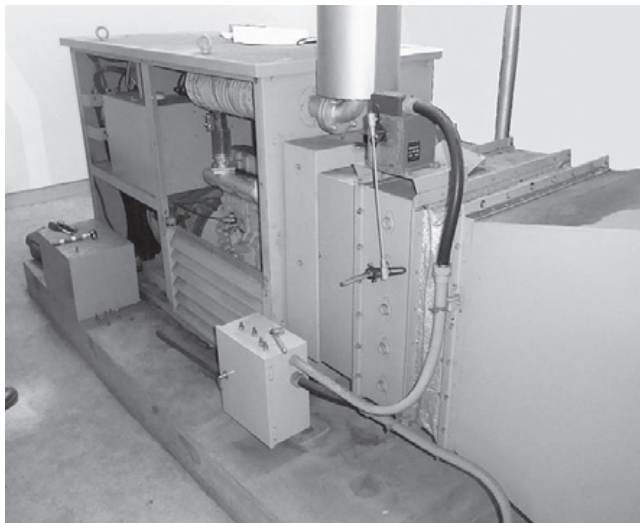
写真1 機械室内に設置された状態

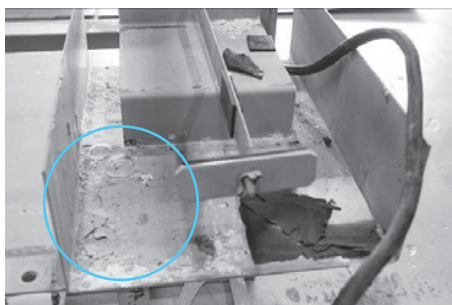
概要： 発電設備は機械室内設置の為 風雨に曝されることが無く、キュービクル表面に発錆や腐食は見られませんでした。ただし、キュービクルの分解により蓄電池設置部分に液漏れ跡及び液漏れによる腐食が見られました。また、発電機設置の基礎台表面に液漏れによる滲み跡が見られ、その原因として考えられる不具合に原動機の冷却水ゴムパイプの亀裂がありました。

写真4 蓄電池設置スペース部分

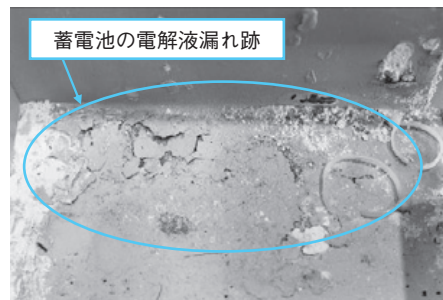
写真5 設置スペース部分の拡大

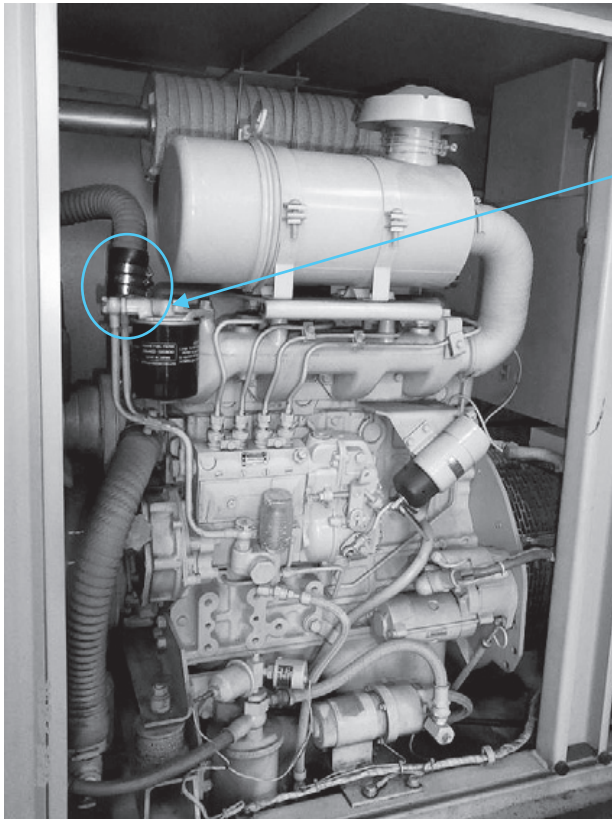
写真6 キュービクル内部の原動機

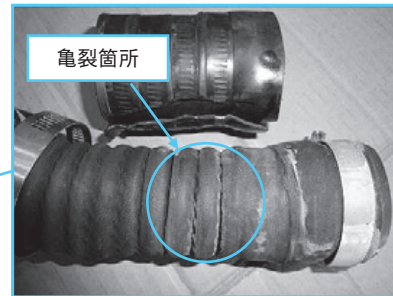
概要： 冷却水ゴムパイプに経年劣化が原因と思われる亀裂が発生しており、水漏れに至る状況でした。またウォーターヒータ部分においてはヒータの断線、ヒータケースの腐食及び当該部分の冷却水ゴムパイプに硬化がみられました。更には、防錆効果が無くなった冷却水を使い続けた結果と思われる現象として、冷却水通路に腐食及び水垢の堆積が顕著にみられました。

写真7 冷却水ゴムパイプ亀裂

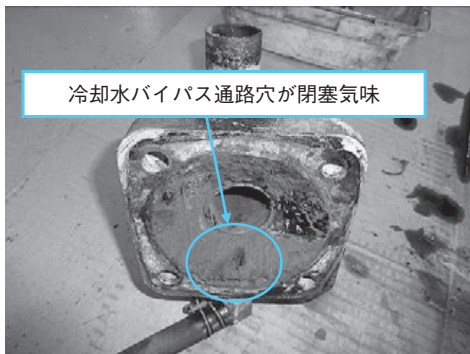
写真8 オイルクーラカバー内部

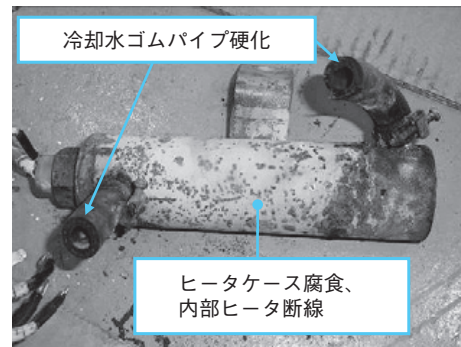
写真9 冷却水ヒータ

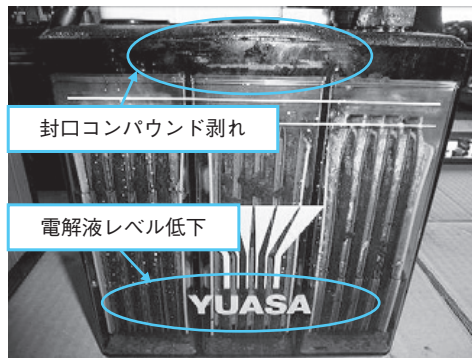
写真10 蓄電池外観

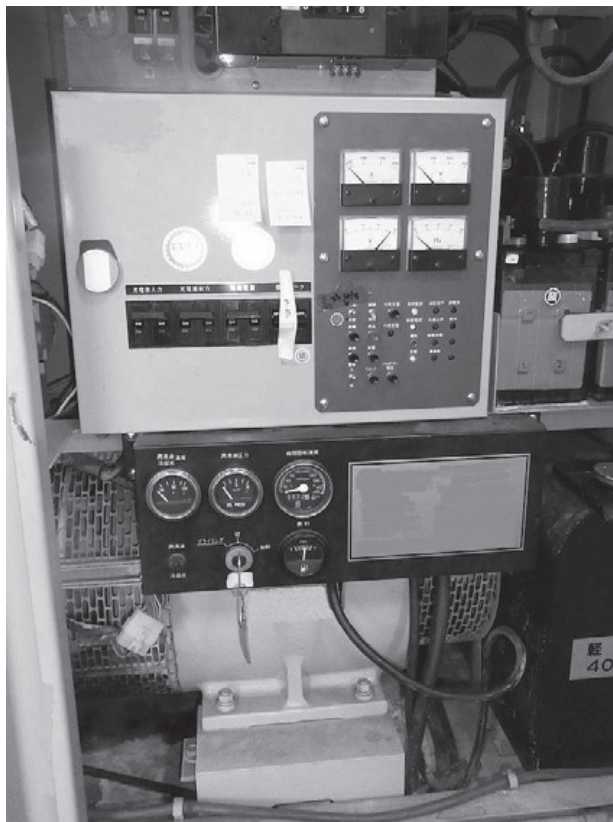
概要： 発電機のブラシ周辺に若干発錆はみられましたが、設備が機械室内に設置されていたため、制御装置及び発電機の発錆や腐食は少なかったです。ただ、全体的に塵埃の付着はみられました。また、当該設備はタイマー接点不良により、起動出来ない不具合がみられましたが接点の清掃により機能の回復がみられました。

写真11 発電機及び制御装置設置状況

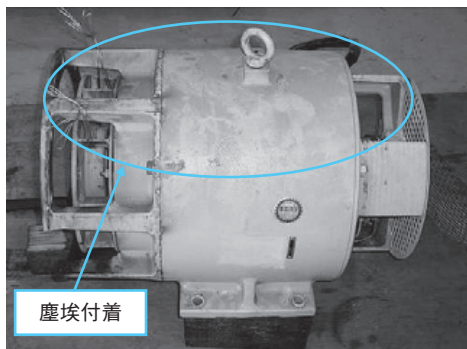
塵埃付着

写真12 発電機フレーム

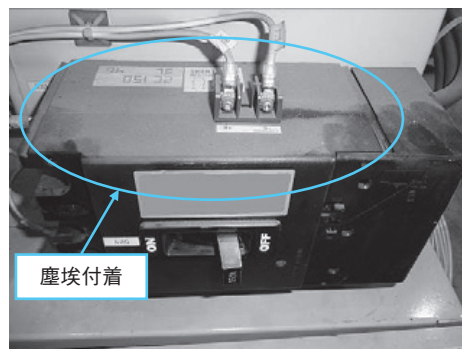
塵埃付着

写真13 遮断器

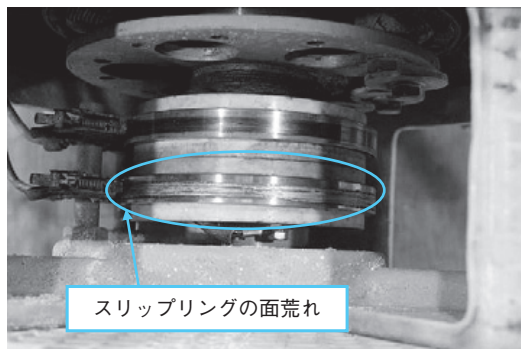
スリップリングの面荒れ

写真14 スリップリング

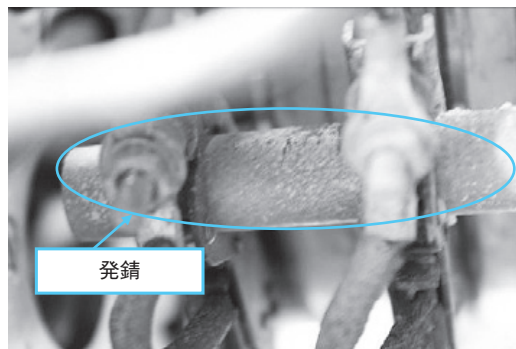
発錆

写真15 ブラシホルダ支台
