防災用自家発電設備の経年劣化実機調査

その5

調査概要

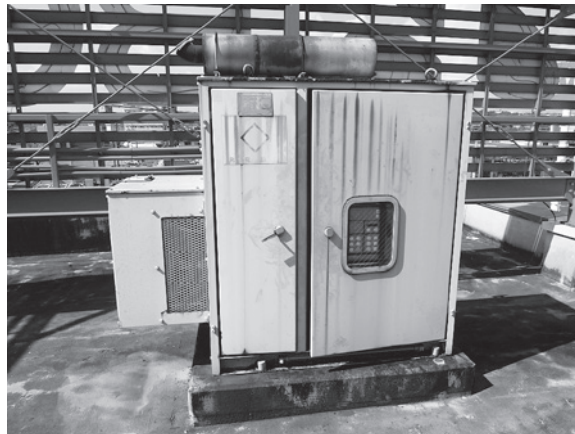
概要： 発電設備は店舗屋上設置により風雨に曝されている為、排気消音器に腐食があり、キュービクルの共通台板の一部に於いては腐食による破孔がみられました。アンカーボルトは、ステンレス材を使用し尚且つカバーが取り付けられている為、綺麗な状態を維持していました。

写真1 発電設備の設置状況

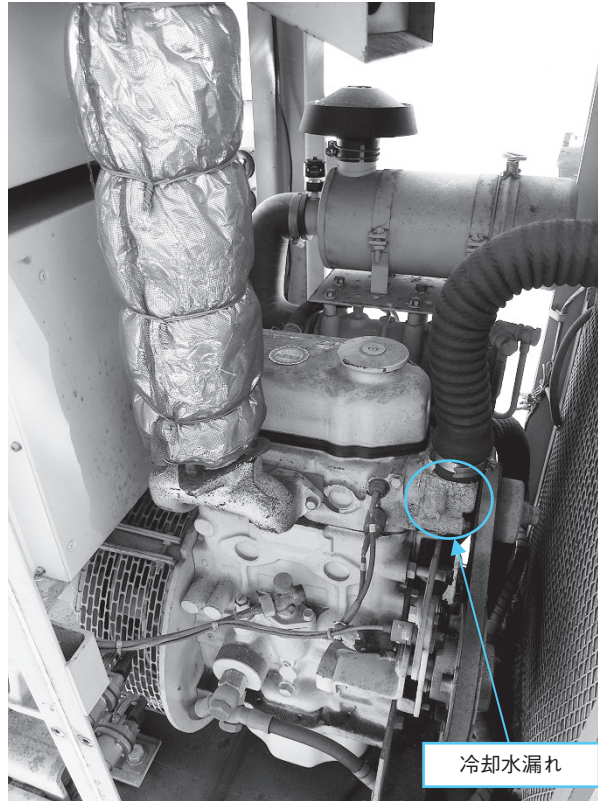
写真6 原動機の設置状況

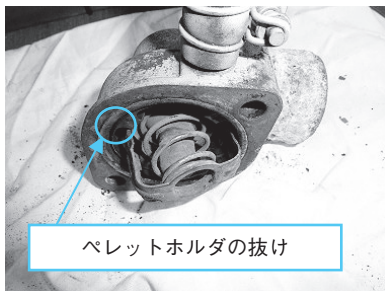
概要： 原動機のサーモスタット取付部分に冷却水漏れ、ラジエータではアッパータンクとコアの繋ぎ部分に冷却水漏れがみられました。また、サーモスタットのペレットホルダの抜けや、冷却水ヒータの破孔等、冷却水系に腐食に起因する不適合が顕著にみられました。これは冷却水の管理が不十分の為に発生した不適合と推測できます。蓄電池に於いては端子部には硫酸鉛が大量に付着していました。

写真7 サーモスタット損傷

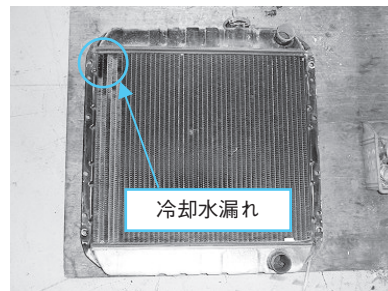
写真8 ラジエータ損傷

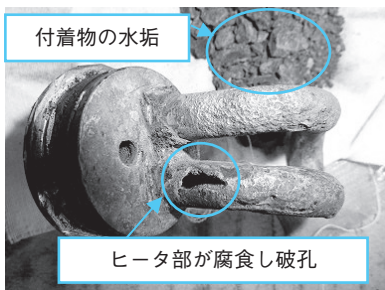
写真9 冷却水ヒータ損傷

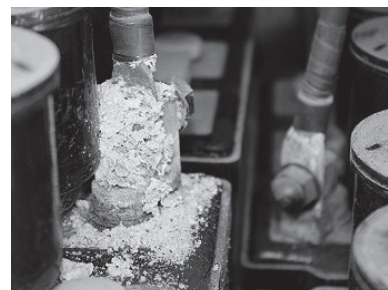
写真10 蓄電池の電解液漏れ

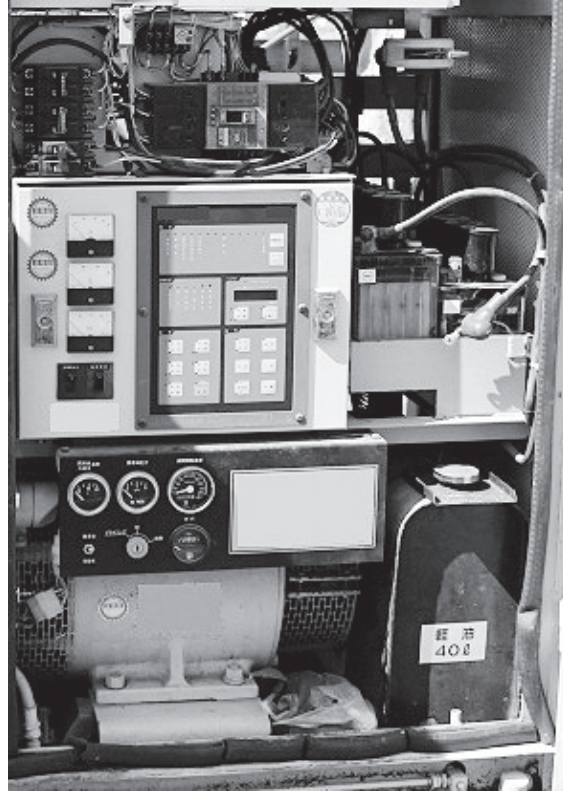
写真11 制御装置及び発電機の設置状況

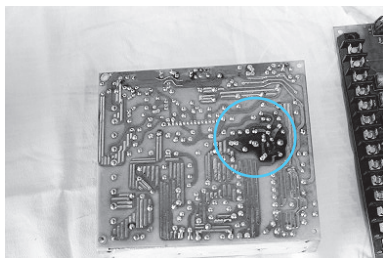
概要： 制御装置の操作基板電源用の電源装置にパワートランジスタの焼けと思われる変色と、基板に取付けられている一部の小型リレーの接点部分にアーク放電と思われる変色がみられました。当該設備は電源装置基板の焼損により、操作パネルが起動出来ないため、リニューアルに至っております。

写真12 制御装置基板の焼け

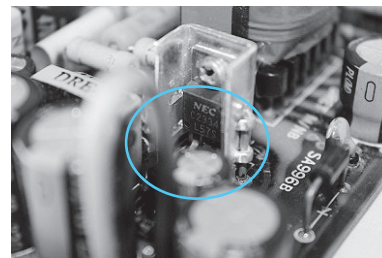
写真13 パワートランジスタの足部分が焼け

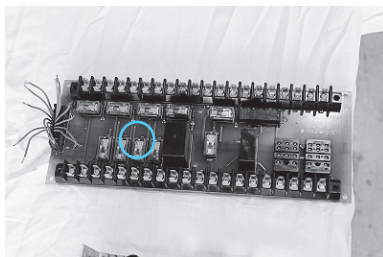
写真14 小形リレーのアーク放電

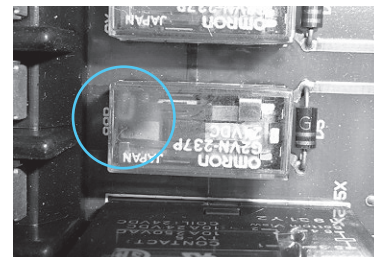
写真15 小形リレーの
アーク放電部拡大
