平成25年度 防災用自家発電設備 経年劣化調査

その2

平成25年度の経年劣化調査第2回目として下記物件の劣化状況を報告致します。

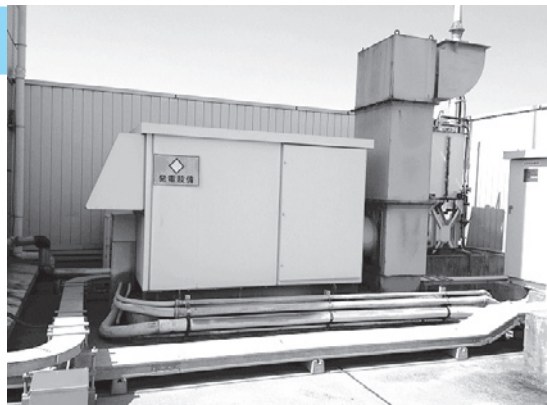
写真1：設備の全体写真

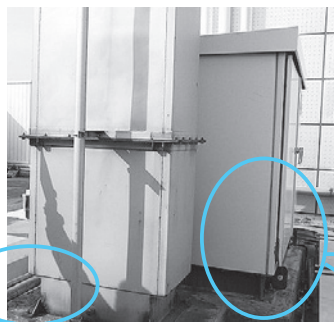
台板を含めたキュービクルの外箱周囲、ドアのヒンジ部分に錆があり、ドアのパッキンが劣化して損耗していました。また、排気消音器の上部に錆、下部には、一か所腐食孔が発生していましたが、排ガス通路外で機能的には問題はありませんでした。アンカーボルト及びナットはステンレス材の為、錆や腐食は見られませんが、周囲の台板には部分的に錆が発生していました。

写真2：キュービクル・排気消音器

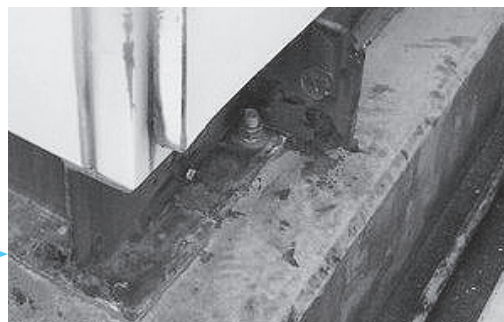
写真3：ドア・アンカー据付部発錆

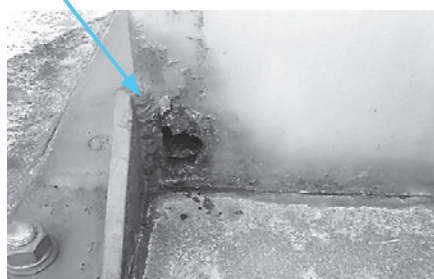
写真4：排気消音器発錆・腐食状況

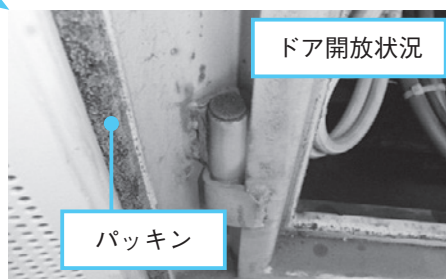
写真5：ヒンジ発錆・パッキン劣化状況

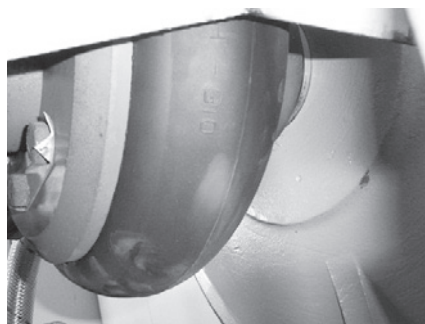
写真6：継手緩衝ゴム取付状態

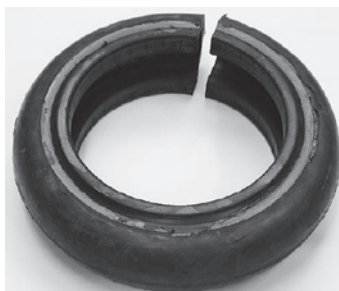
写真7の継手緩衝ゴムは、外見上新品と比較して艶が低下している程度でしたが、性状調査の結果、ゴム硬度の上昇が認められ、経年劣化の進行が伺える結果となっていました。

写真7：継手緩衝ゴム
(調査のため取外し)

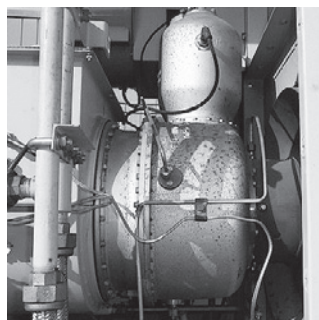
写真9のガスタービン本体に、軽微な発錆が認められました。また、燃料ポンプ、潤滑油ポンプ、燃料制御装置など補機類には、いずれも汚損と発錆が認められました。燃料制御装置のオイルパンに油漏れの痕跡が観察され、分解した結果、写真11の内部のOリングに硬化が認められました。

写真9：ガスタービン本体
(発錆)

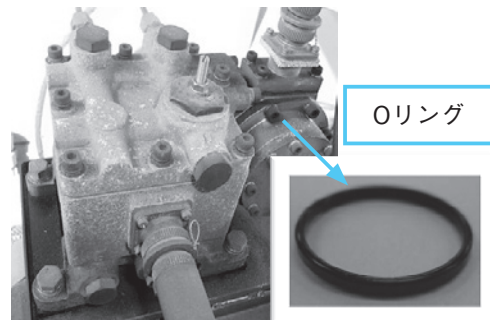
写真11：燃料制御装置
(Oリング硬化変形)

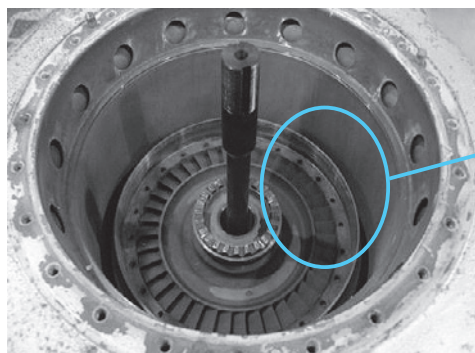
ガスタービン内部を観察した結果、写真12、13の燃烧空気通路部に発錆、写真14、15の強制給油式のベアリング部のオイルが固化して固着していました。長期間定期的な運転が行われていなかった事によるものと推測します。

写真12：1段タービン部分
(分解中)

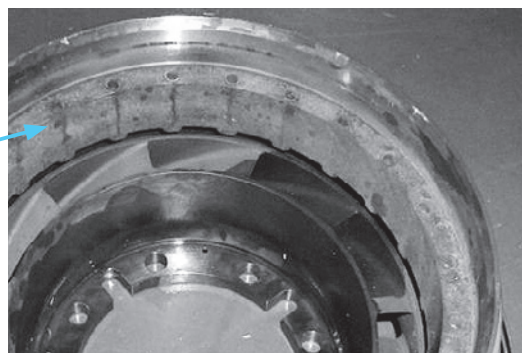
写真13：1段タービン外周相当部分
(ハウジング発錆)

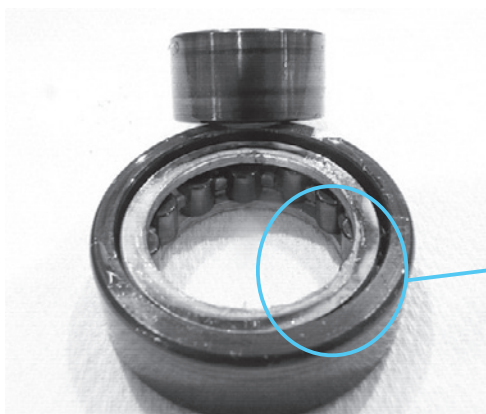
写真14：ガスタービン軸受

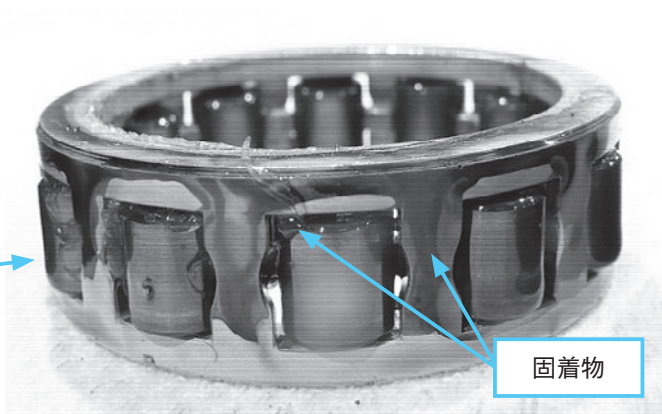
写真15：保持器：オイルが固着

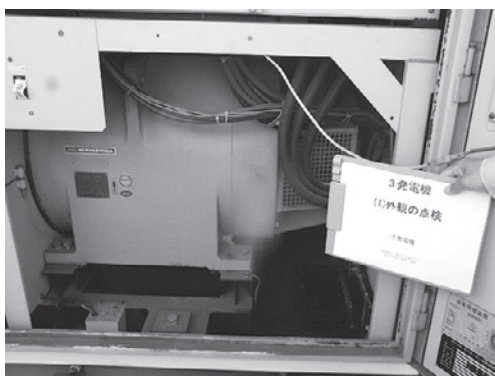
写真16の発電機には、塵埃の付着、発錆が認められました。試験運転の結果、発電確立電圧の設定値にずれが認められ再調整しましたが、写真17のAVRの経年劣化によるものと考えられます。

写真16：発電機周り

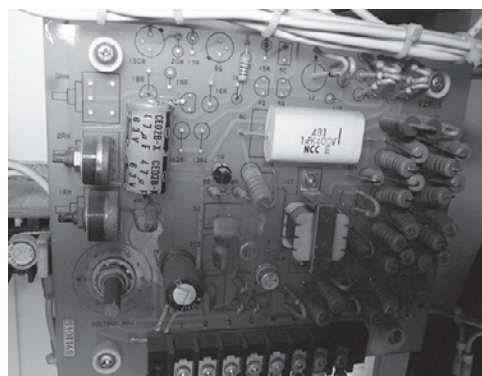
写真17：AVR塵埃付着

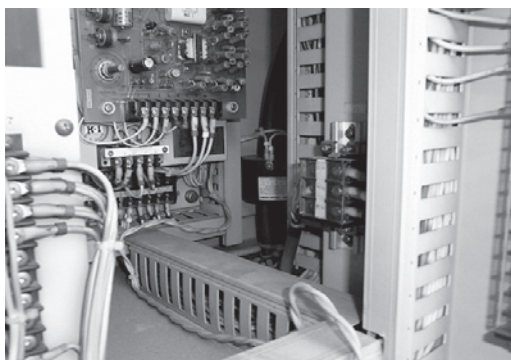
写真18の制御装置に塵埃付着がみられ、配線端子ねじ部には発錆が認められましたが、制御装置の動作には異常はありませんでした。

写真18：制御装置 塵埃付着

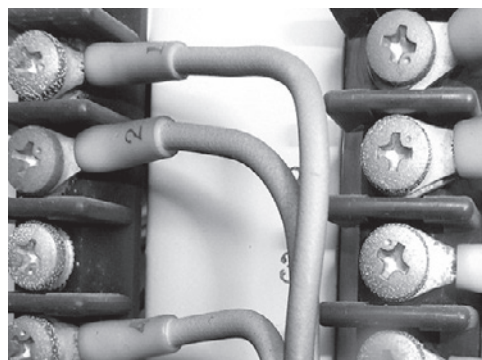
写真19：端子部発錆

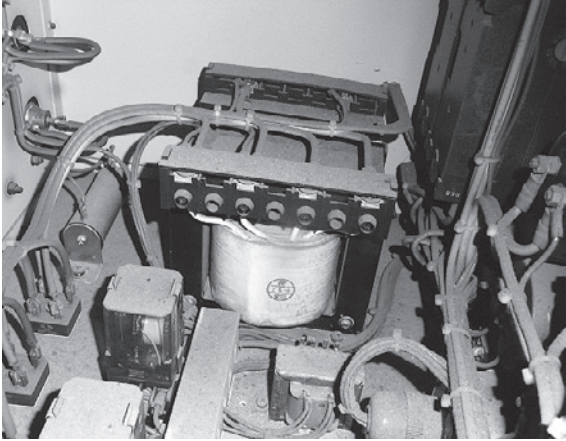
写真20の充電器内部に塵埃の付着が認められました。

写真20：始動装置（充電器）内部の塵埃付着状況

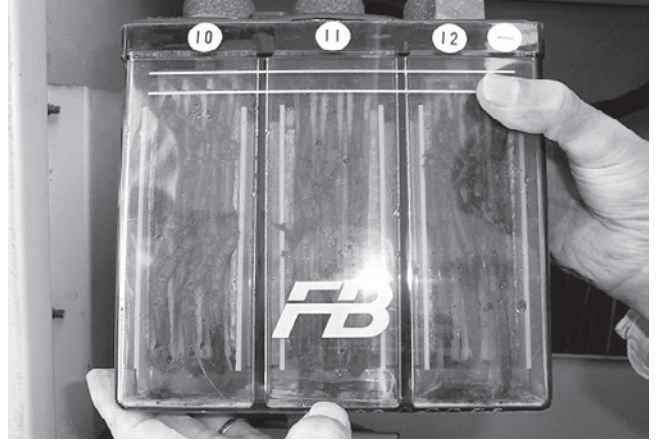
写真21～23の蓄電池は、納入時のまま交換されておらず、電圧は0Vでした。写真21の電解液はほぼ失われており、写真22の封口部には、膨れと割れが見られ、セル内部にも損傷が認められました。また、写真23の端子部には腐食が発生していました。

写真21：電解液ほぼ無し

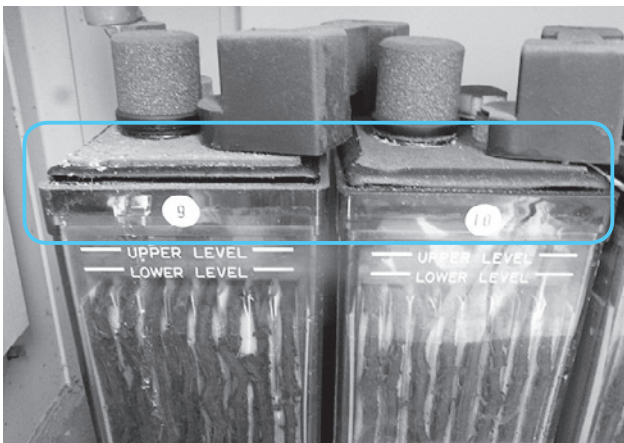
写真22：封口部膨れ・割れ・極板損傷

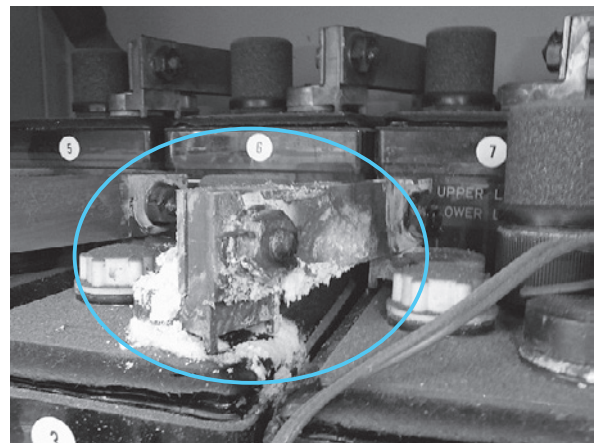
写真23：蓄電池：端子部腐食

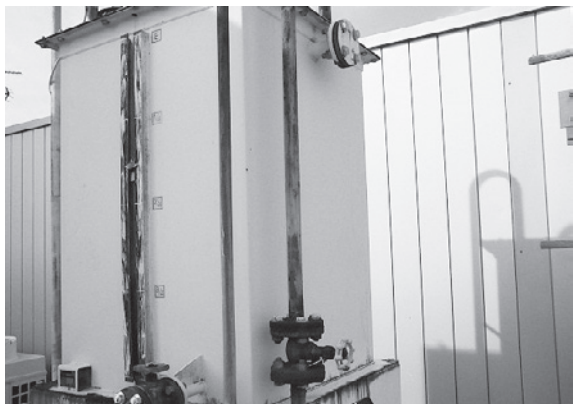
写真24の燃料小出し槽に、発錆が認められました。

写真24：燃料容器の発錆状況

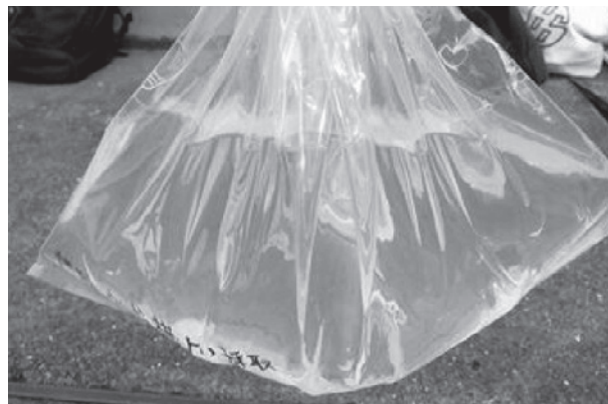
また、写真25の燃料の灯油を性状調査した結果、黄色に変色しており、引火点の上昇、発熱量低下、水分の上昇が認められました。硫黄分の含有量が87ppmと高く、古い規格の燃料と推測します。

写真25：燃料（灯油）

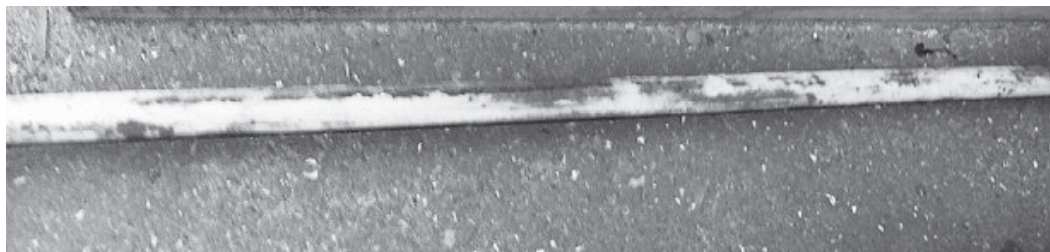
写真26の燃料配管（燃料小出し槽→キュービクル）を調査した結果、発錆が認められました。配線については、塵埃の付着が認められましたが、絶縁抵抗等に異常はありませんでした。

写真26：配管の発錆状況
