# 平成25年度 防災用自家発電設備 経年劣化調査

## その3

平成25年度の経年劣化調査第3回目として下記物件の劣化状況を報告します。

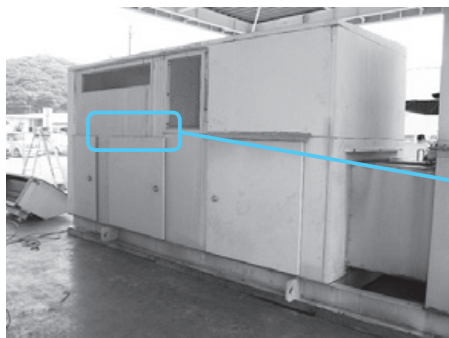
キュービクル上下分割部のパッキン劣化による雨水浸入や底板の発錆を確認しました。写真2の枠で示す接合部からの雨水浸入が見られ、写真3はキュービクル内側への雨水浸入状況を示します。

写真2：キュービクル接合部

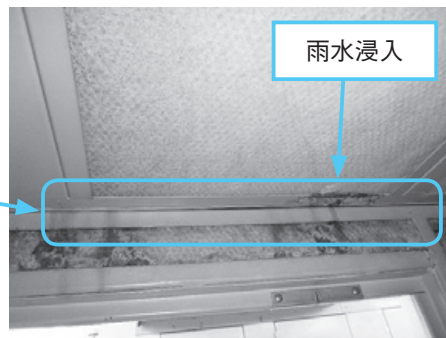
写真3：キュービクル接合部（内側）

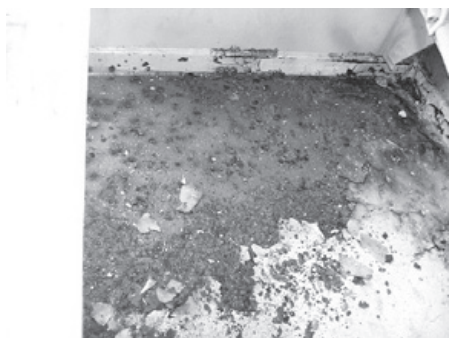
写真4は雨水浸入により発錆したキュービクル底板を示します。アンカーボルト及びナットはステンレス材の為、錆や腐食は見られませんでした。写真5に示す防振ゴムは、性状調査の結果、新品との大きな差異は認められませんでした。ゴムのタワミについては進行が見られました。

写真4：キュービクル底板の発錆

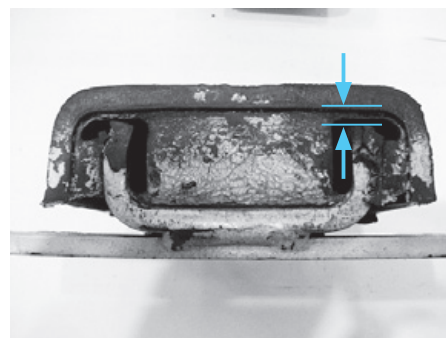
写真5：防振ゴムのタワミ

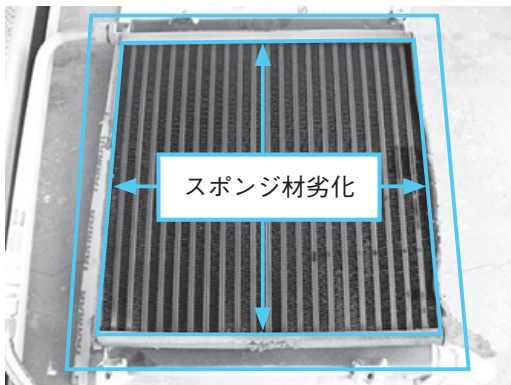
写真6の枠内はオイルクーラの周囲を囲っているスポンジ材を示しますが、経年劣化により朽ちています。写真7はオイルクーラ冷却フィンを拡大したのですが、繊維状の付着物が堆積し汚損が見られました。

写真6：オイルクーラ（スポンジ劣化）

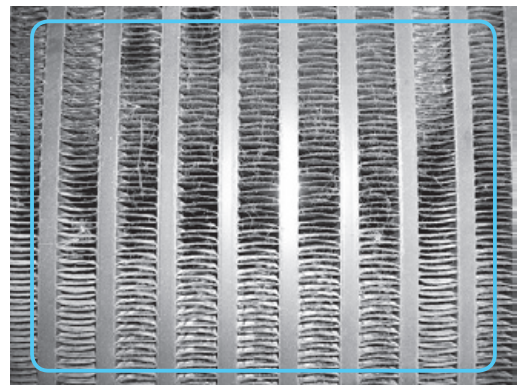
写真7：オイルクーラ（フィン汚れ）

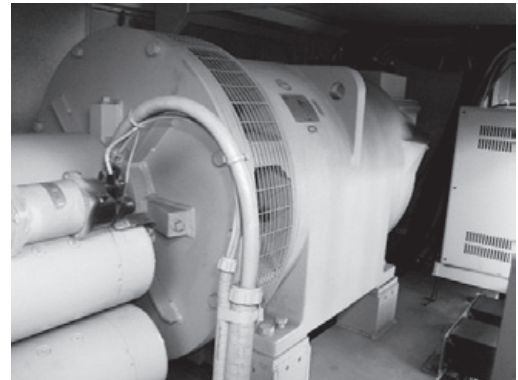
写真8は発電機本体を示しますが、外観に塵埃などの付着で汚損が見られました。また、発電機各巻線の絶縁抵抗値が低下傾向にありましたが、発電機の動作・外観上に異常は見られませんでした。

写真8：発電機周り

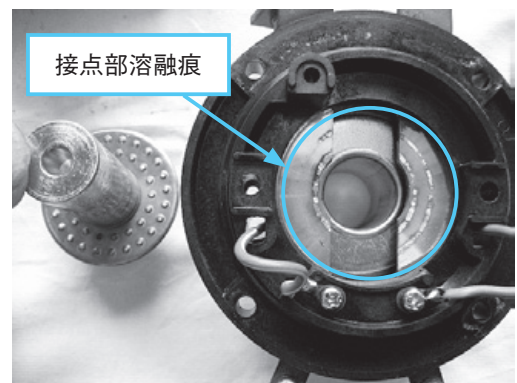
制御装置全般としては、塵埃の付着が見られる程度でした。写真9、写真10にエアアシストポンプのマグネットリレーを示します。写真10の丸枠内の接点部に通電による溶融痕がみられましたが、動作試験の結果は良好でした。

写真10：エアアシストポンプ  
マグネットスイッチ接点部

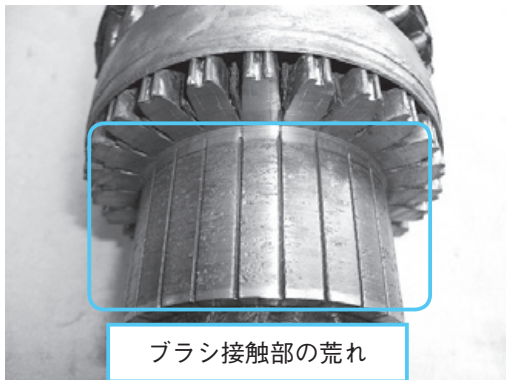
蓄電池・充電装置共に更新されて5年程度であり、異常は見られませんでした。写真11に示すセルモータは21年使用しており、写真12に示すセルモータのロータのコンミュテータ部に接点荒れを確認しました。写真13は、セルモータのエンゲージスイッチ接点部が溶融した痕跡を確認しました。いずれも分解前の動作試験での不適合は確認されませんでした。

写真12：セルモータのロータ  
コンミュテータ部

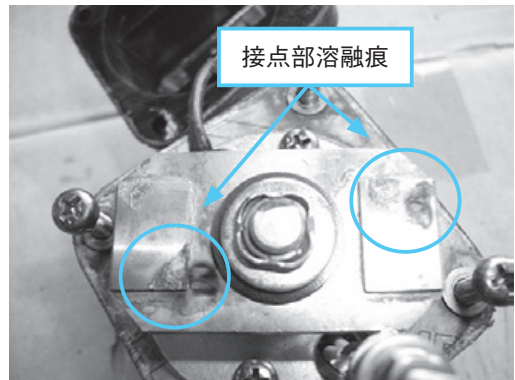
写真13：セルモータエンゲージ  
スイッチの接点荒れ

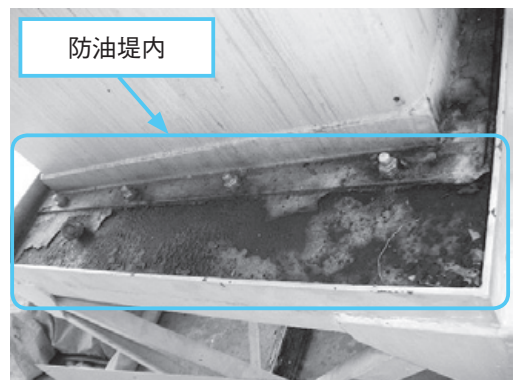
写真14は燃料容器が共通台板の防油堤に取りつけられた状態を示しますが、防油堤内に雨水が溜まり発錆が著しい状況でした。

写真14：燃料容器の発錆状況

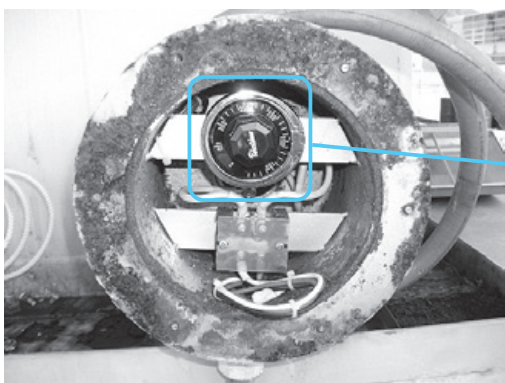
写真15は水密部である燃料容器ヒータ挿入部ですが、パッキン隙間より雨水が浸入し発錆が著しい状況でした。燃料容器ヒータの絶縁抵抗値も著しく低下していました。写真16は温度ダイヤルの奥にある温度スイッチ接点部の拡大です。

写真15：ヒータ挿入部の発錆

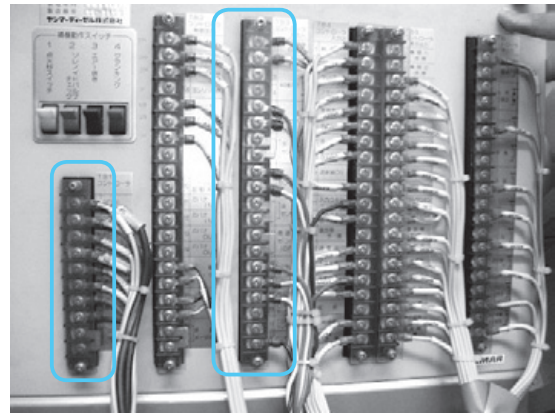
主回路ケーブル、制御ケーブルともに外観上では特段の異常は見られませんでした。写真17に示すガスタービンコントローラ配線の端子部が、定期検査にて模擬運転信号を入力する為の脱着の繰り返しで痛みが見られました。

写真17：ガスタービンコントローラ配線

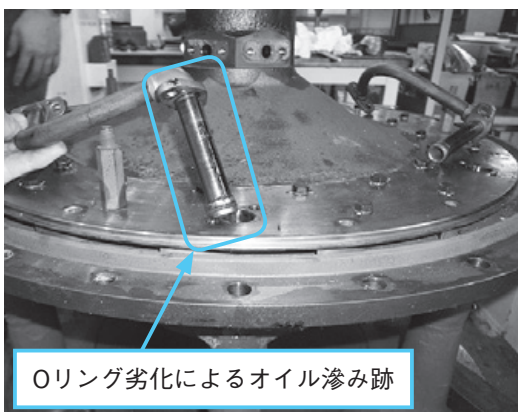
写真19はパワーモジュールを分解したところですが、ロータ軸受用オイル配管のOリングの劣化によりオイル滲みが発生し配管表面はオイルの蒸発残渣物で汚損していました。写真20はロータ軸の軸受部ラビリンスシール用エア配管ですが、パッキンの劣化による取付けボルトの緩みが見られました。ボルトには緩止座金が付いており脱落の心配はありませんが、パッキンの吹抜けによるエア漏れが進行すると軸受損傷に至る重大事故を招く恐れがあります。

Oリング劣化によるオイル滲み跡

写真19：パワーモジュール  
オイル管Oリング劣化

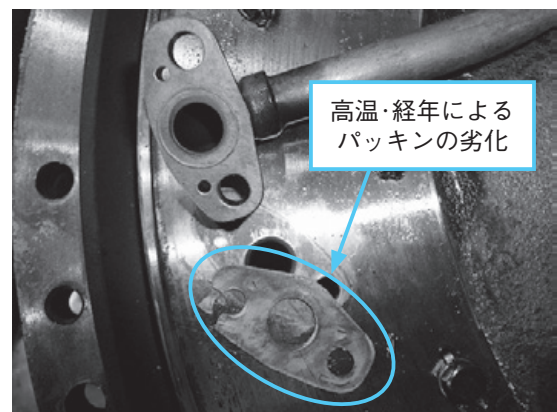
高温・経年による  
パッキンの劣化

写真20：パワーモジュール軸受部  
ラビリンスシールエア配管
