# 平成25年度 防災用自家発電設備 経年劣化調査

## その4

平成25年度の経年劣化調査第4回目として下記物件の劣化状況を報告します。

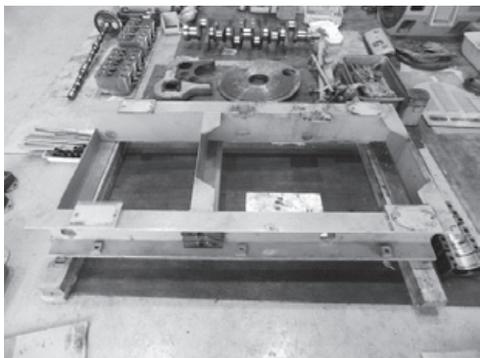
写真2：共通台板

オープンタイプ、屋内稼働にて特に目立った発錆は見られませんでした。但し、全体的に塵埃による汚損は確認されました。写真2に示す共通台板の変形、損傷、腐食は見られませんでした。写真3に示すアンカーボルトについては、ねじ部、ナット部に錆が確認されました。写真5に示す防振ゴムは外観からの損傷は見られませんが、性状調査結果より規定荷重範囲内での撓み量が減少、更にはばね定数が上昇していました。

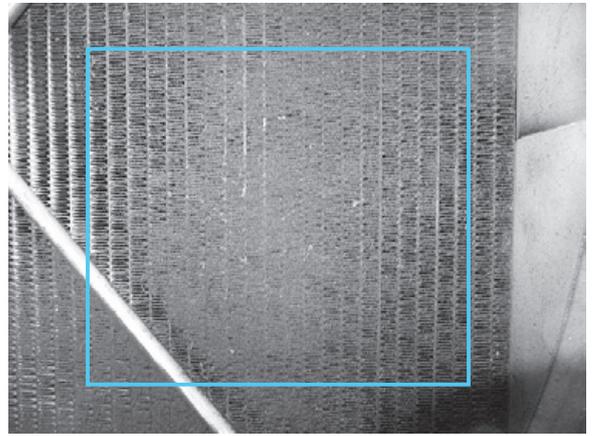
写真6はラジエータのコア表面を示します。汚損が著しい状態で、性状調査の結果、表面の付着物は炭素と腐食性因子である硫黄と塩素が検出され排気ガスが回り込んで汚損されたものと推測されます。

写真6：ラジエータの目詰まり

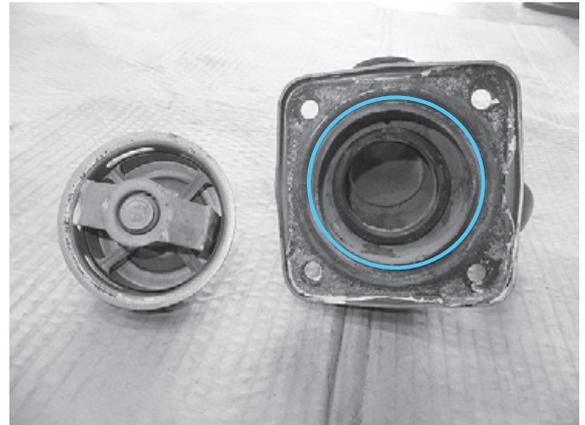
写真7：サーモスタットケース

写真7に示すサーモスタットは作動において特に異常はありませんが、サーモスタットケース内部は錆、水あか等で汚損されていました。

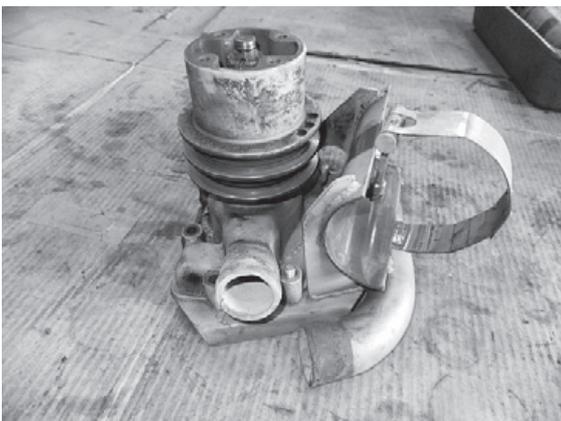
写真8：ウォーターポンプ本体

写真8、9に示すウォーターポンプは、機能的には特に問題ありませんが、冷却水の入口、出口部分やインペラ部が水あかで著しく汚損していました。

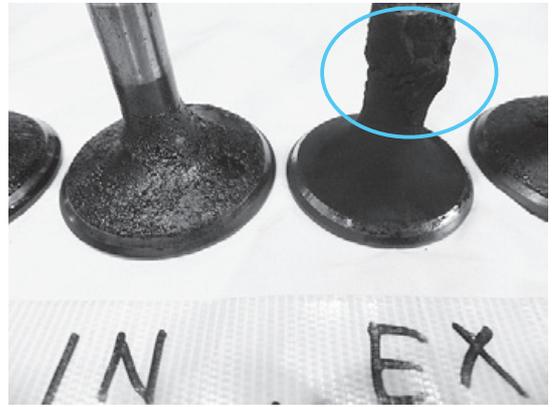
写真10は吸気・排気バルブ、写真11はバルブシート、写真12はピストンを示しますが、何れもカーボンの付着状況を表しております。低負荷運転を継続する事で未燃燃料が付着し、カーボンが蓄積増大へと発展する状況を示しています。

写真10：バルブシステムのカーボン付着

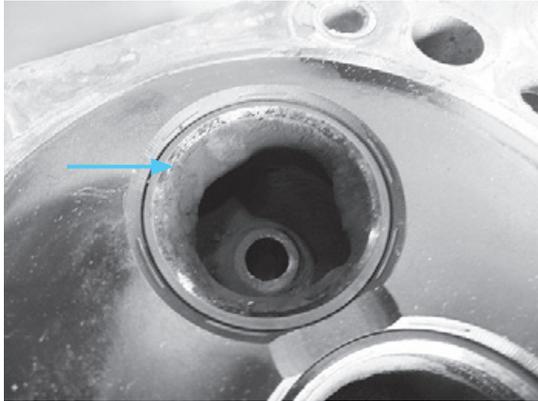
写真11：バルブシート部カーボン付着

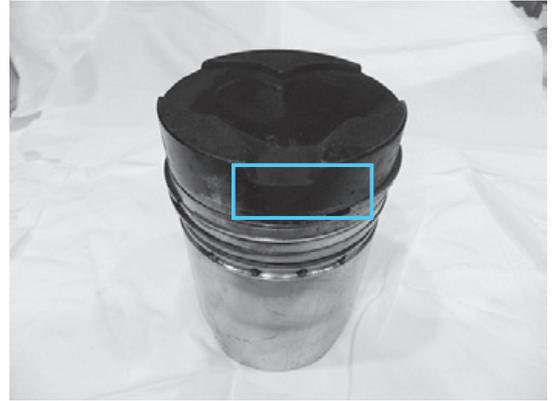
写真12：ピストン上部カーボン付着

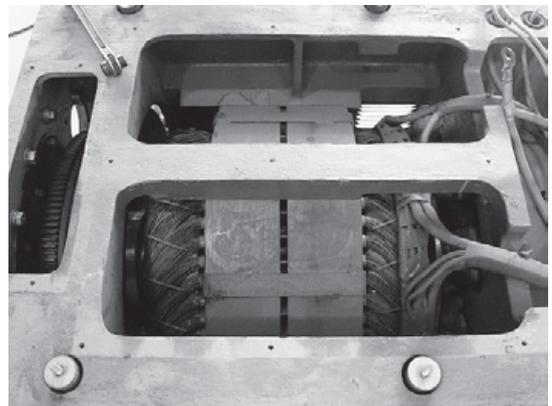
写真13：発電機本体

写真13に示す発電機本体の外観には多少の錆、汚損が見られ、写真14の固定子に於いても塵埃が確認されました。写真15の励磁機では発錆・汚損が著しい状況でした。

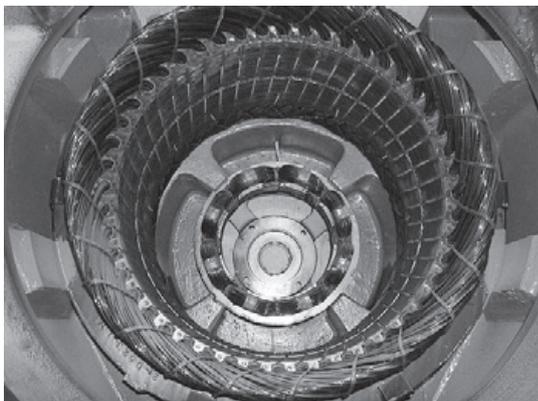
写真14：固定子の塵埃

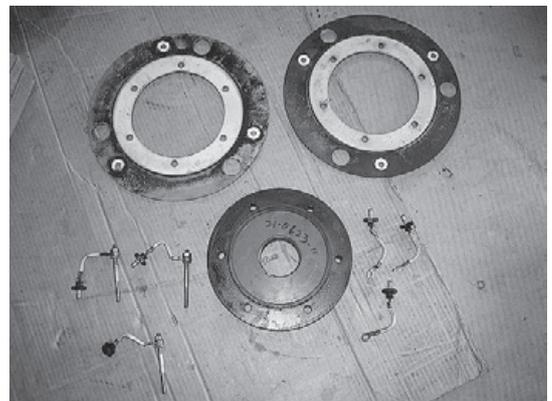
写真15：励磁機の発錆

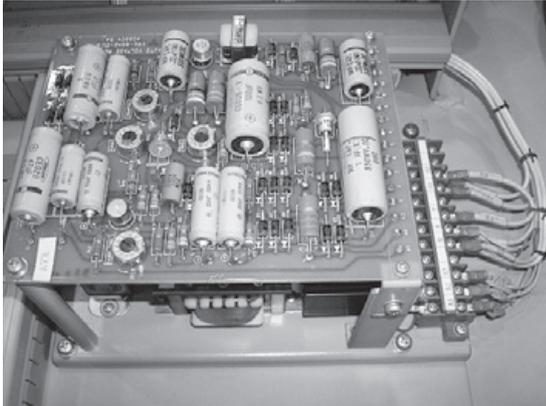
写真16：電圧調整器（AVR）

写真16は電圧調整器（AVR）、写真17はリレー基板を示します。機能的には問題はありませんが、塵埃付着が見られました。写真18はカバースイッチ全体、写真19はそのカバースイッチ内部の状況を示しますが、電極部に多量の錆の付着を確認しました。

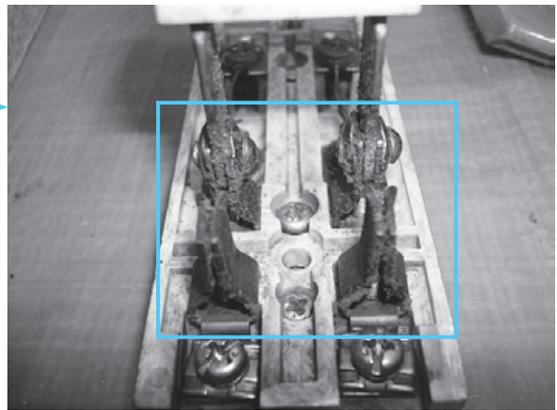
写真19：カバースイッチ内部の発錆

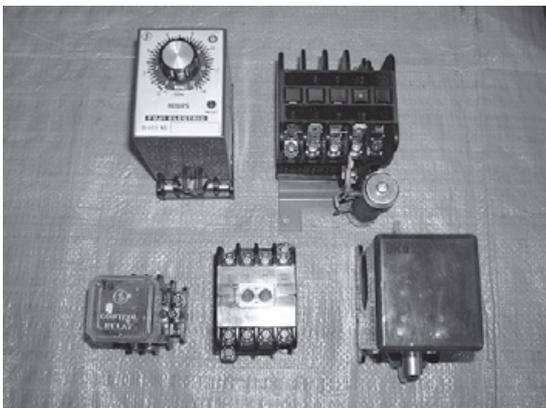
写真20：タイマリレー

写真20はタイマリレーを示します。調査の結果、タイマ時限動作に誤差があり内部駆動部の劣化と判断します。写真21は配線用遮断器の内部を示しますが、接点部に発錆、塵埃が見られました。

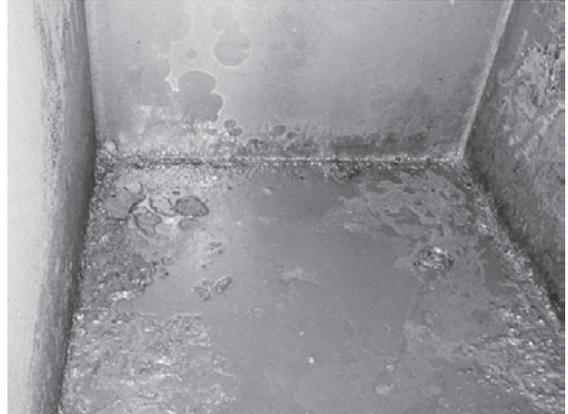
写真23：燃料容器の内部

写真22は燃料容器の外観を示します。外部は特に異常はありませんが、写真23の内部に於いては、スラッジ・錆の付着が激しい状況でした。写真24のVベルトは性状調査の結果より硬化していることが確認されました。写真25はターボチャージャのコンプレッサ部ですが、吸気側に排気ガスが廻り込んだ痕跡が見られます。写真26は燃料フィルタを示しますが、丸枠のセンタボルトガスケットの破損を確認しました。写真27はオイルフィルタを示しますが、同じく丸枠のセンタボルトガスケットに変形を確認しました。

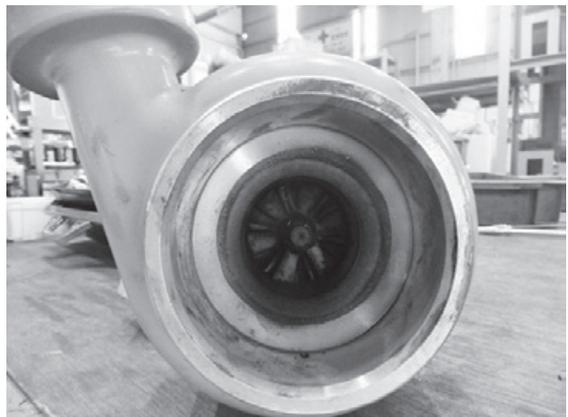
写真25：ターボコンプレッサの汚損

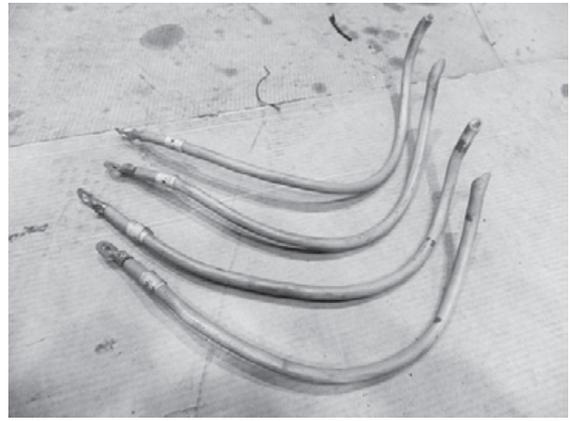
写真28：主回路ケーブル

写真28に示す主回路ケーブルは、性状調査の結果から特に異常は確認されませんでした。

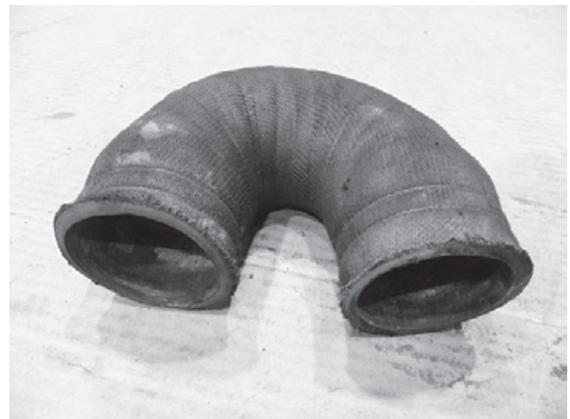
写真29：冷却水ゴムホース外観

写真29は冷却水ゴムホースの外観を示します。ホースバンドの締め込みによる変形がありゴムの硬化が覗えます。写真30はゴムホースの内部を示しますが、内面にクラックの発生があり、水あかにより著しい汚損が見られました。
