平成25年度 防災用自家発電設備 経年劣化調査

その6

平成25年度の経年劣化調査第6回目として下記物件の劣化状況を報告します。

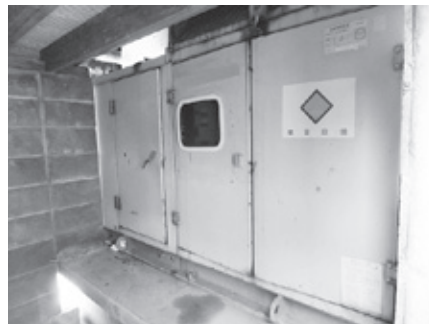
写真1：設備の全体写真

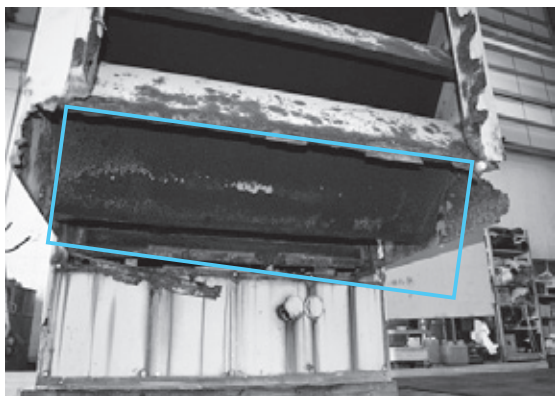
キュービクル全体に発錆、腐食が多く見られました。写真2、写真3の枠内は腐食が激しく、崩落寸前でした。写真4、写真5に示す防振ゴムに大きな損傷等は見られませんが、性状調査の結果、ゴムの硬化によりゴムのばね定数が大幅に規格範囲を超えていました。

写真2：ラジエータのダクト・ガラの腐食

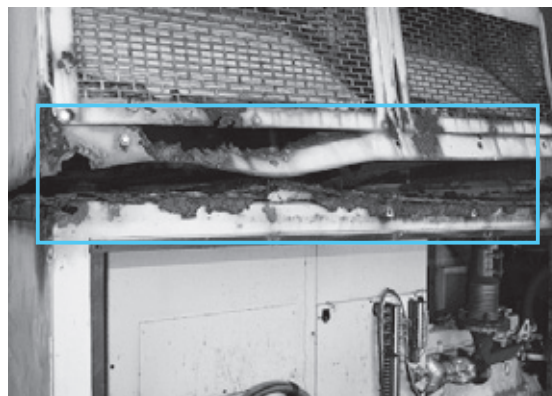
写真3：換気用ダクト・がらり部の腐食

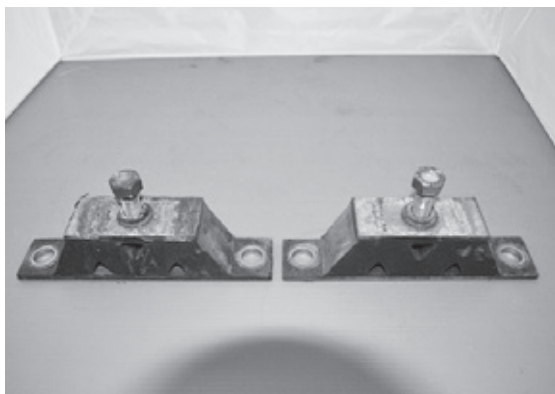
写真4：エンジン側防振ゴム

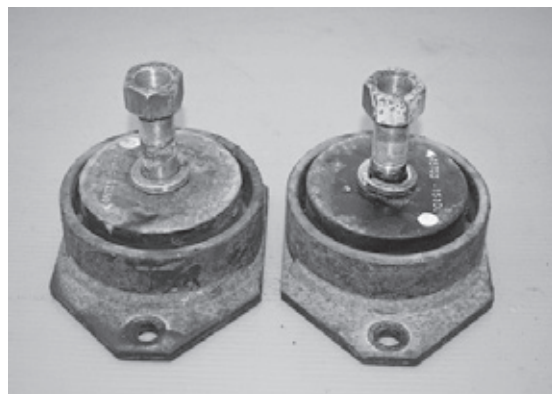
写真5：発電機側防振ゴム

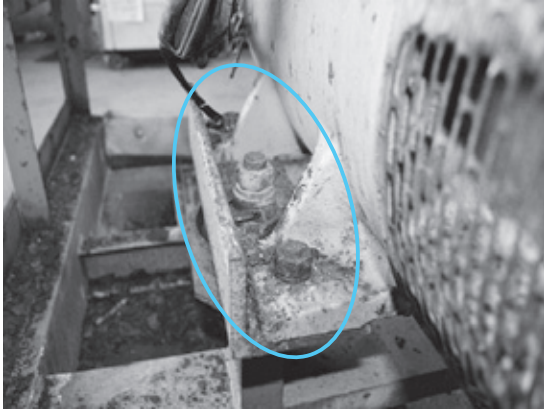
写真6は発電機固定ボルトを示しますが、発錆が著しい状況でした。写真7のアンカーボルトも同様に発錆が多く見られました。これらは、塩害の影響を大きく受けていたものと推測します。

写真6：発電機固定ボルトの発錆

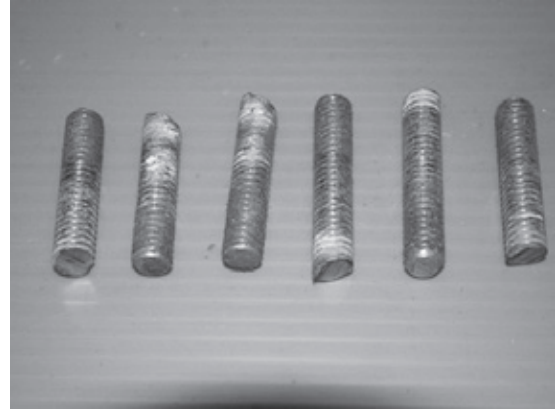
写真7：アンカーボルトの発錆

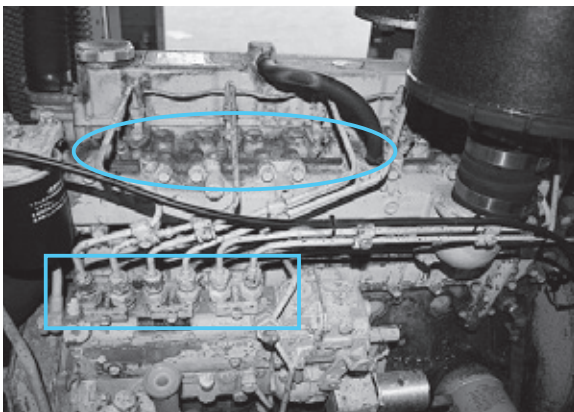
写真8はエンジン本体を示しますが、ヘッドボルト及び噴射ポンプのデリバリホルダー部の錆が著しく、更に写真9のトーショナルダンパにも著しい錆を確認しました。写真10の枠内は冷却ファンシュラウドですが全体が発錆していました。写真11はラジエータのコア部の腐食が著しく冷却フィンが崩落していました。何れも、塩害によるものと推測します。

写真8：エンジン本体の発錆

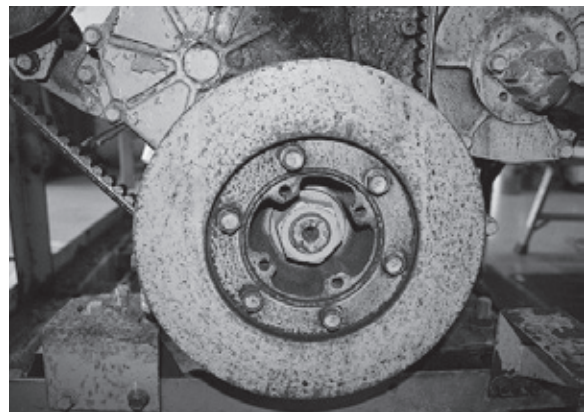
写真9：トーショナルダンパの発錆

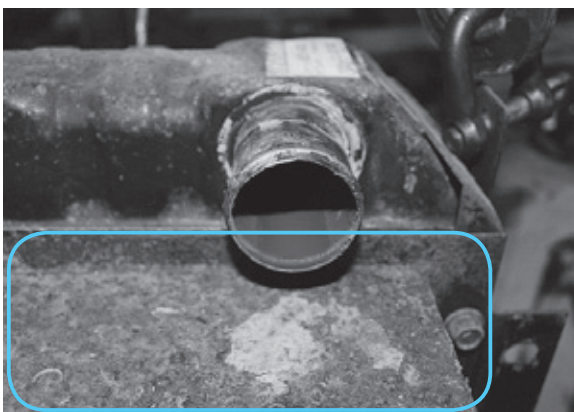
写真10：シュラウドの発錆

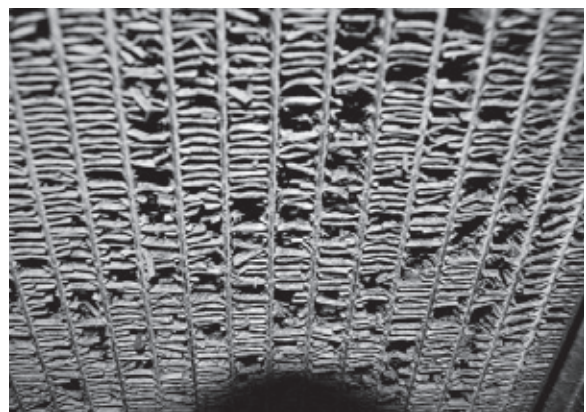
写真11：コア部の劣化、腐食

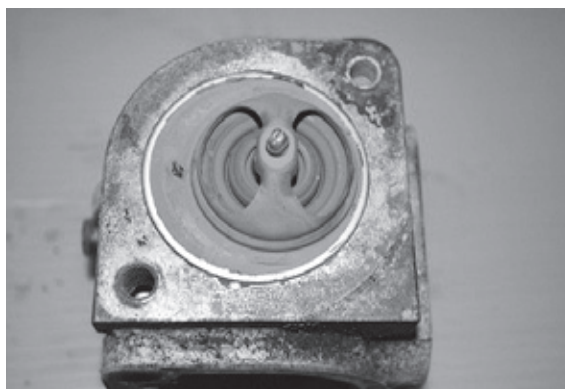
写真12は冷却ラインのサーモスタットを示しますが、発錆・汚損が見られるものの、動作試験では異常はありませんでした。写真13はウォーターポンプを示しますが、発錆が著しく、内部に於いてもインペラとシャフトの固着を確認しました。

写真12：サーモスタットの発錆

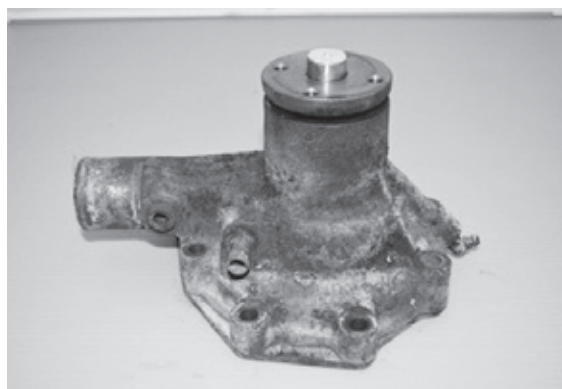
写真13：ウォーターポンプ外観の発錆

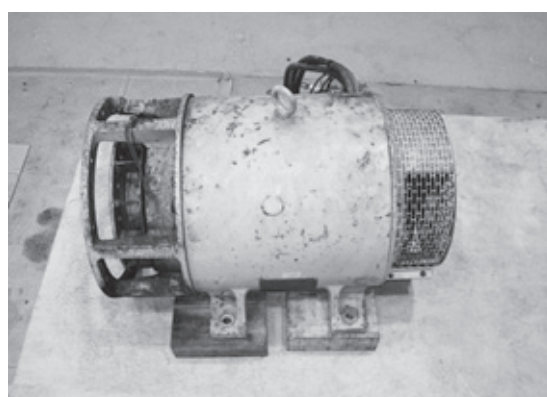
写真14は発電機本体を示しますが、外観に発錆、汚損が見られました。写真15は固定子を示しますが、塵埃が多く、写真16のブラシホルダ及び写真17の回転子軸に著しい発錆が見られました。写真18は回転子のスリップリングを示しますが表面に傷及び異常摩耗が見られました。

写真14：発電機本体

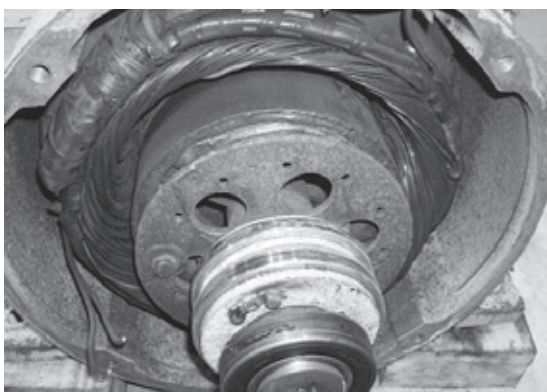
写真15：固定子の塵埃

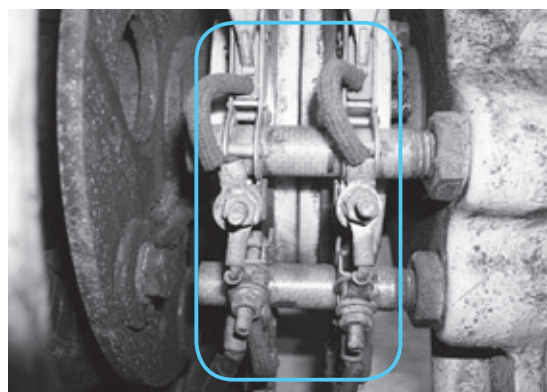
写真16：ブラシホルダの発錆

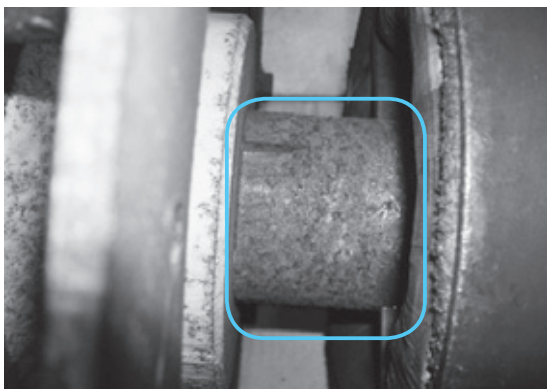
写真17：回転子軸の発錆

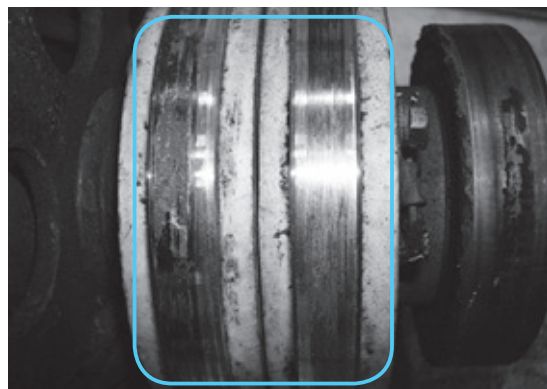
写真18：スリップリングの摩耗

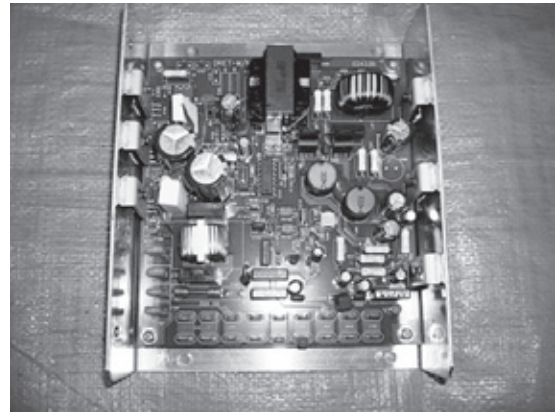
写真19は電源装置（DC/DCコンバータ）を示します。15V系の出力異常が見られました。

写真19：電源装置（DC/DC）

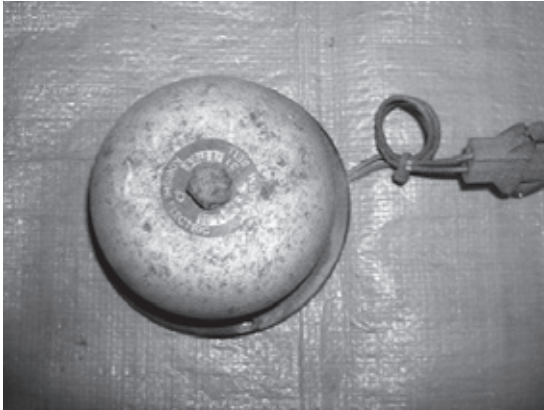
写真20の警報ベルは、発錆が見られ、更に作動不良の不適合がありました。写真21の端子台は、発錆・塵埃付着を確認しました。

写真20：警報ベルの発錆、作動不良

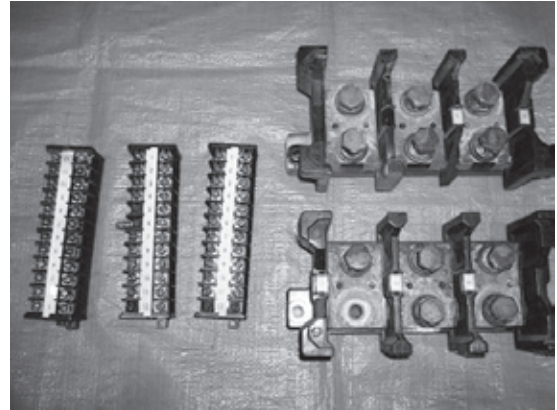
写真21：端子台の発錆、塵埃付着

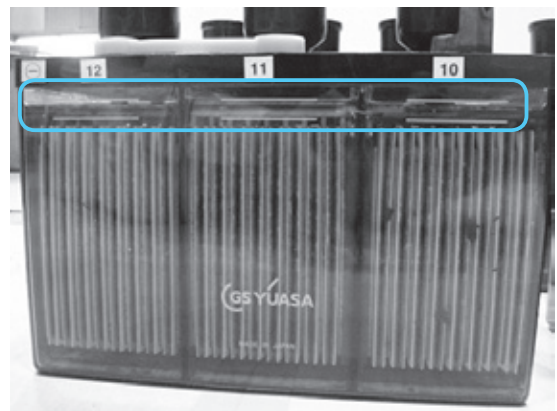
写真22は蓄電池を示します。電解液量は範囲内ですが、写真23のカバー及び触媒栓に汚損が見られました。写真24はスタータ本体を示しますが、外観に著しい発錆が見られましたが、動作試験の結果、異常はありませんでした。

写真22：蓄電池の電解液量

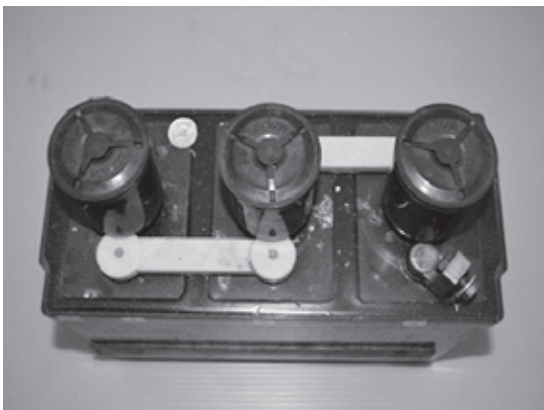
写真23：蓄電池カバーの汚損

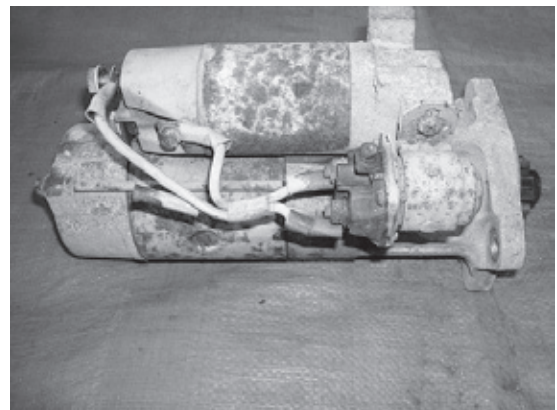
写真24：スタータの発錆状況

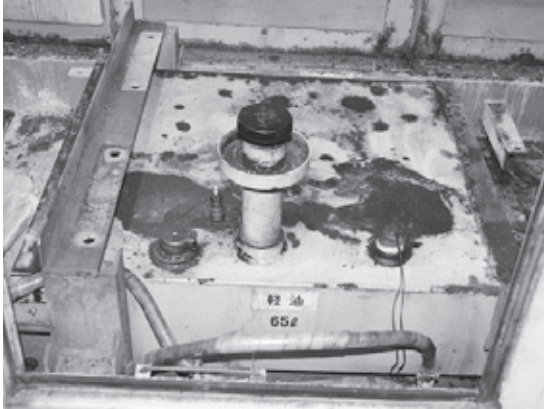
写真25は燃料容器の外観を示します。容器上部は発錆、汚損が著しい状況でした。写真26は切開した容器内部を示しますが、スラッジの堆積を確認しました。写真27はクランクプーリの発錆状況を示します。写真28のファンベルトは、多少汚損はありますが性状調査の結果、ベルト本体の機能は正常でした。写真29のプライミングポンプは、外観の発錆及び汚損が著しく、動作試験に於いて始動不良の不適合を確認しました。写真30のラジエータファンには、塵埃・煤等による汚損が見られました。

写真25：燃料容器の発錆、汚損状況

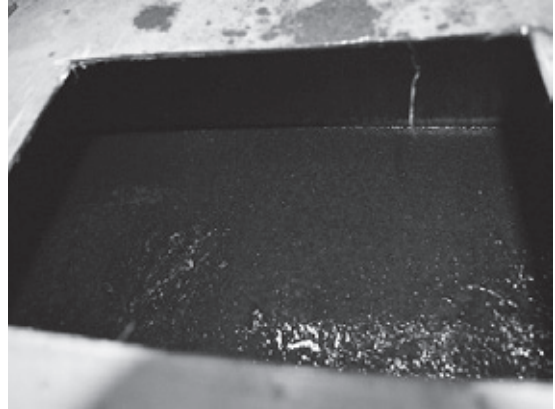
写真26：燃料容器内部のスラッジ

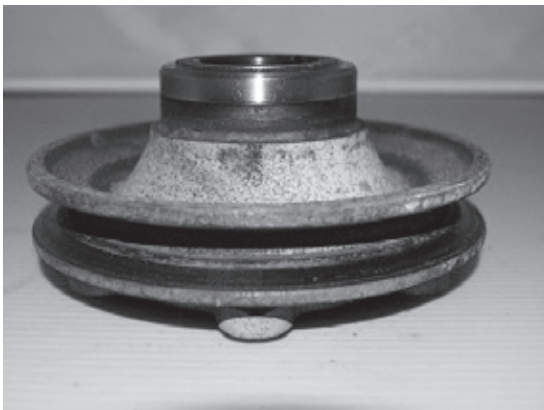
写真27：クランクプーリの発錆

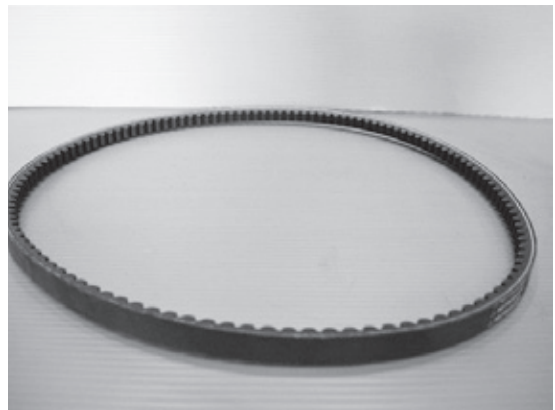
写真28：ファンベルト

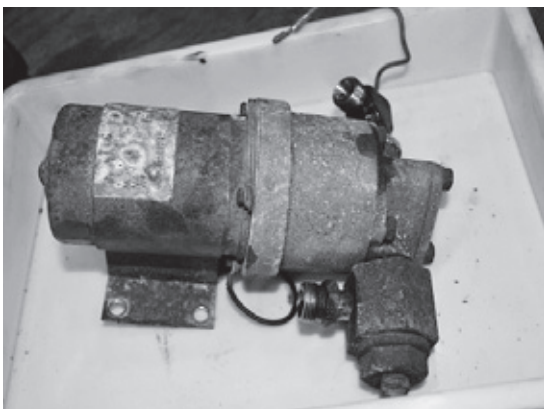
写真29：プライミングポンプ本体の発錆

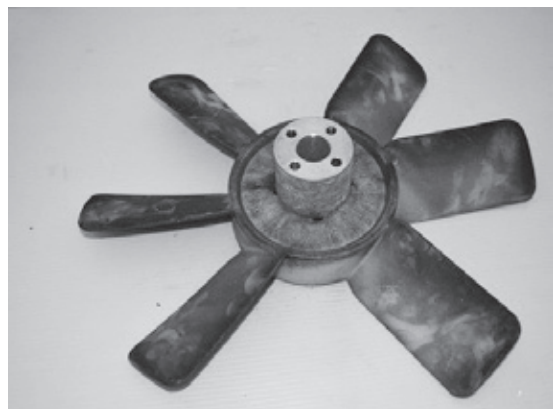
写真30：ラジエータファンの汚損

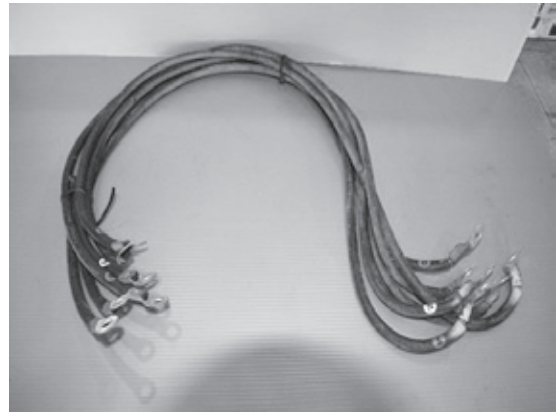
写真31は主回路ケーブルの外観を示します。性状調査の結果では、変形・腐食・損傷等の顕著な異常はありませんが、ケーブル被覆部の一部に表面荒れが見られ、荒れの部分に微細なピンホール状のくぼみを確認しました。

写真31：主回路ケーブル

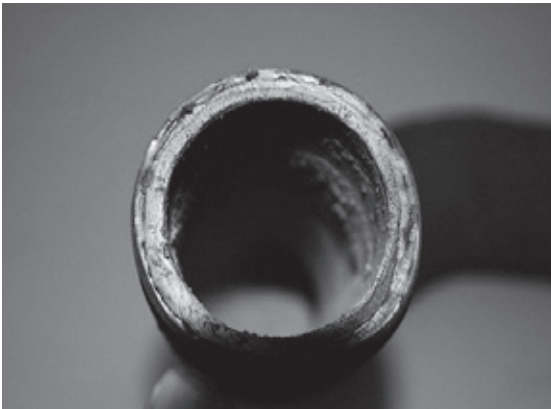
写真32はラジエータへの戻り冷却水ゴムホースを示します。外観にひび等は確認されませんでした。性状調査の結果では、硬度上昇や伸び・強度の低下が見られました。写真33はオイル供給パイプですが、外観に発錆、汚損が見られました。写真34は燃料供給管と戻り管ですが、燃料容器接続部の燃料配管コネクタ部に発錆が見られました。写真35は消音器からの排気出口部分を示しますが、発錆・腐食が見られ、排気管出口蓋が欠落していました。

写真32：冷却水ゴムホース

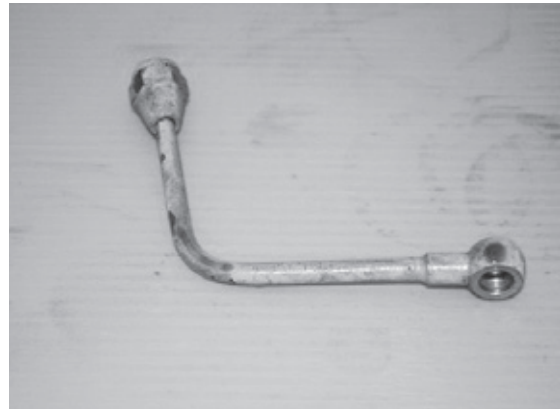
写真33：オイルパイプの発錆・汚損

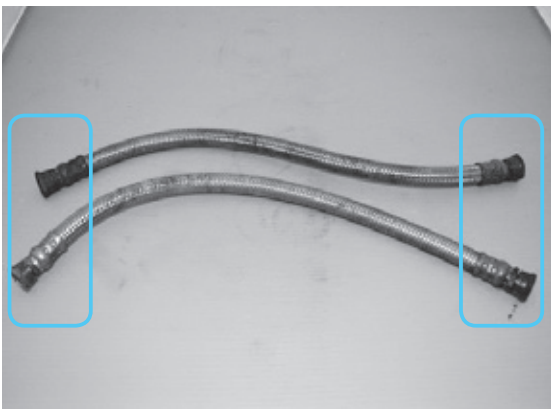
写真34：燃料配管コネクタ部の発錆

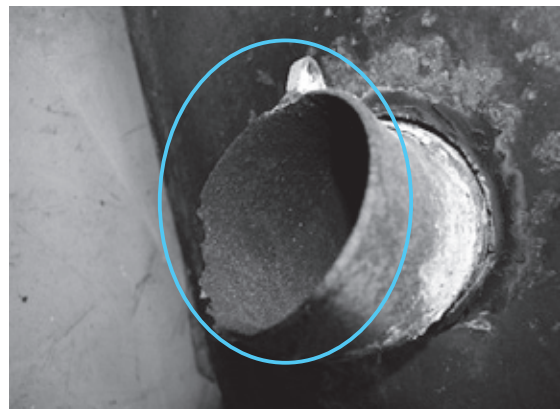
写真35：マフラ排気管出口部の腐食
