# 平成25年度 防災用自家発電設備 経年劣化調査

## その7

平成25年度の経年劣化調査第7回目として下記物件の劣化状況を報告します。

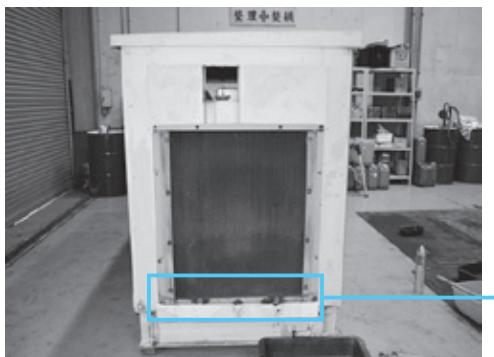
写真2：キュービクルガラリ部

写真2、写真3はキュービクルの換気用ガラリ部を示します。写真3の換気用ガラリ押さえボルト部分に発錆を確認しました。写真4はエンジン側防振ゴム、写真5は発電機側防振ゴムを示しますが、性状調査の結果、ゴムの硬化が大きくバネ特性・振動伝達率も悪化しており、防振ゴムとしての性能範囲を外れる結果となっていました。

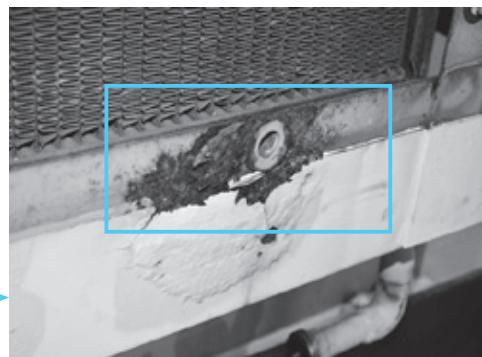
写真3：換気用ガラリ部発錆

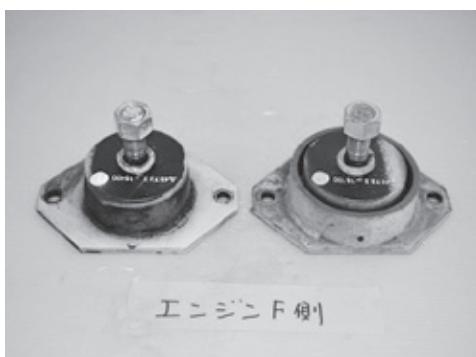
写真4：エンジンフロント側防振ゴム

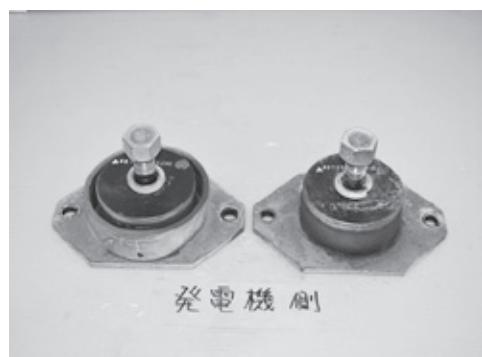
写真5：発電機側防振ゴム

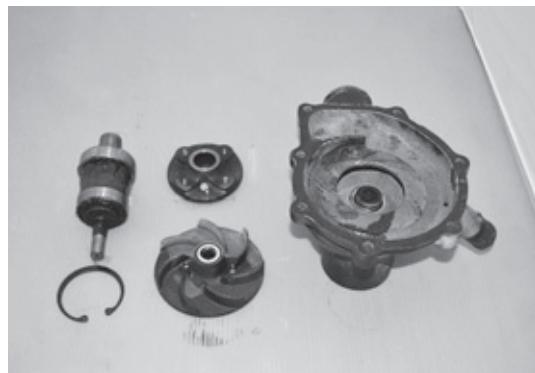
**写真6**はウォータポンプ内部を示しますが、発錆・水あかが確認されました。**写真7**はサーモスタッフケース及びサーモスタッフを示します。発錆が多く見られましたが、機能的には問題ありませんでした。**写真8**はターボチャージャのコンプレッサ側になりますが、排気ガスを吸い込み多量の煤が付着、また、**写真9**のエアクリーナ内部にも煤の付着が確認されました。**写真10**はラジエータを示しますがコアの中心部に塵埃・発錆・汚損が確認されました。

写真6：ウォータポンプ内部

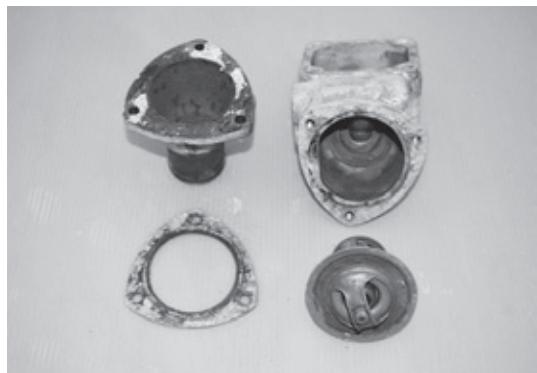
写真7：サーモスタッフケース

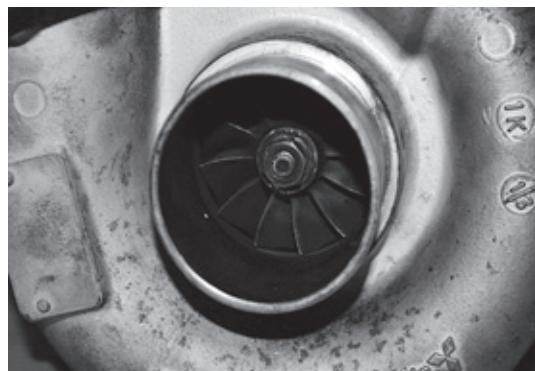
写真8：給気側（コンプレッサ）の汚損

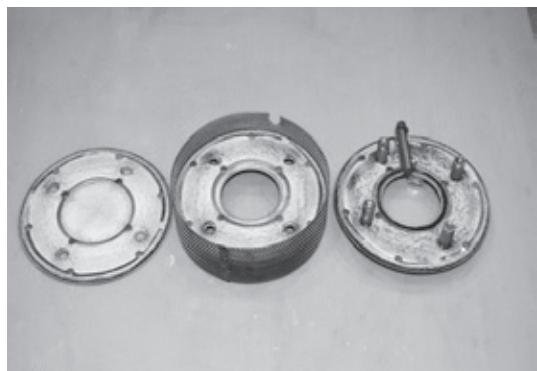
写真9：エアクリーナの汚損

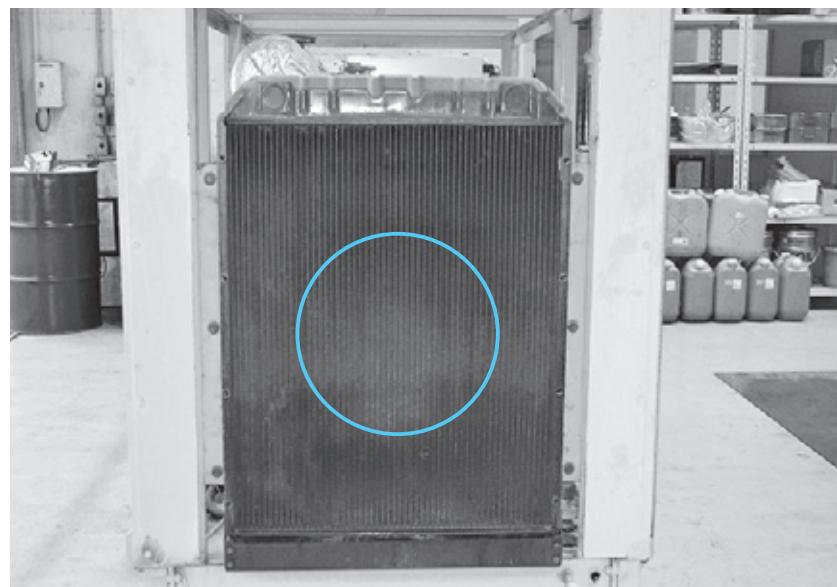
写真10：ラジエータの汚損

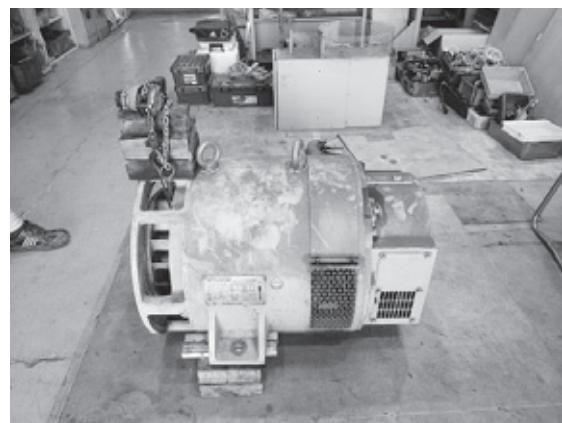
**写真11**は発電機本体を示しますが、外観に塵埃・汚損が見られました。分解調査の結果、内部の固定子及び回転子には異常は見られませんでした。

写真11：発電機本体の汚損

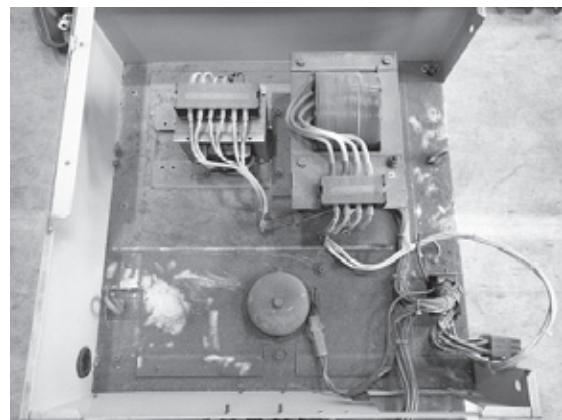
**写真12**は発電機制御装置の内部ですが、塵埃付着・汚損が著しい状況でした。**写真13**はリレー基板を示しますが、丸枠のプライミング制御用リレーの接点が焼損しており、**写真14**は当該制御用リレーの接点焼損部を拡大したものです。

写真12：制御装置内部の汚損

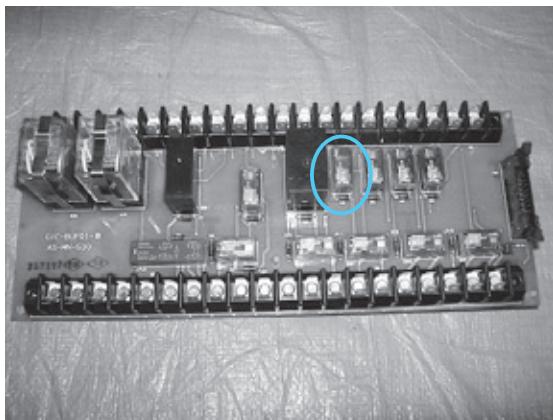
写真13：リレー基板の焼損

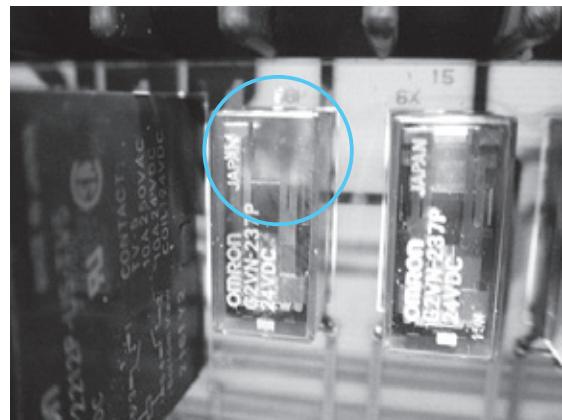
写真14：リレーの接点燃損部の拡大

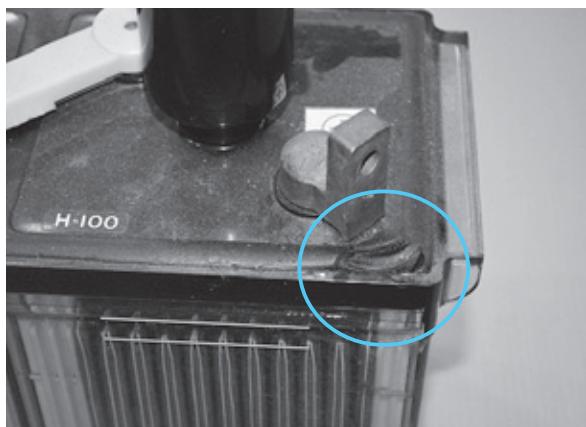
**写真15**は蓄電池本体を示します。丸柱部分にコンパウンドのへこみが見られますが、端子脱着時の工具の打痕傷と思われます。なお、蓄電池の上蓋部分に塵埃・汚損が見られました。電解液量は正常レベルを確認しています。**写真16**はウォータヒータを示します。ヒータ管は発錆にて腐食寸前でしたが抵抗値は正常でした。

写真15：蓄電池本体の打痕傷

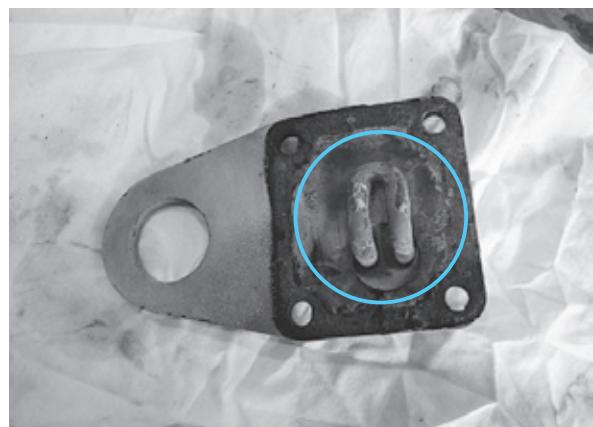
写真16：ウォータヒータの発錆

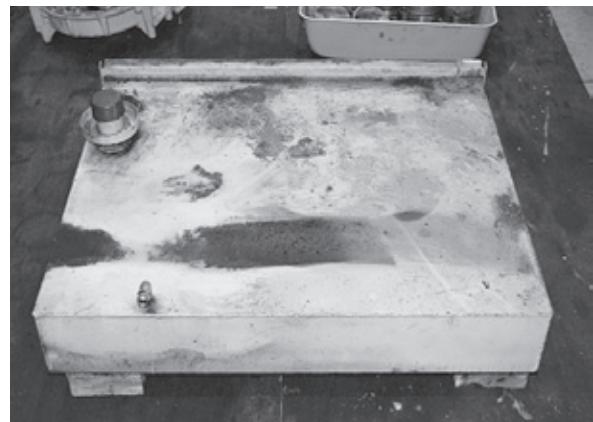
**写真17**は燃料容器を示します。外観に発錆・汚損が見られました。**写真18**は切開した燃料容器の内部になりますが、スラッジの堆積を確認しました。**写真19**のラジエータファンは煤の付着で汚損していました。

写真17：燃料容器の発錆、汚損

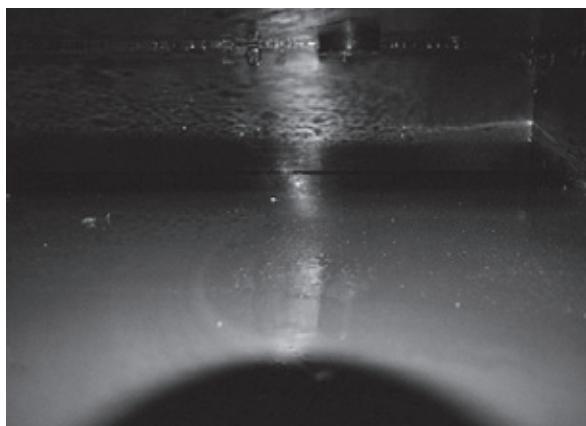
写真18：燃料容器内部のスラッジ

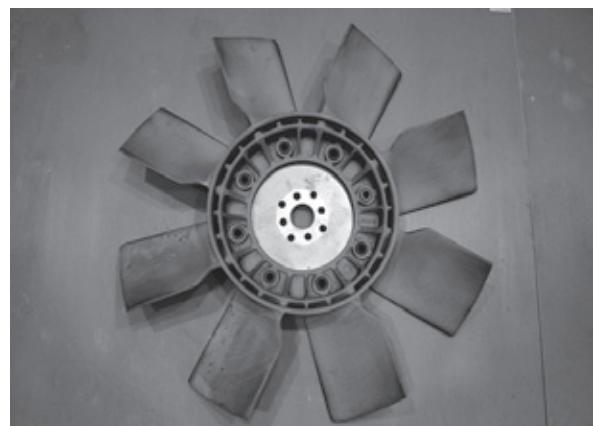
写真19：ラジエータファンの汚損

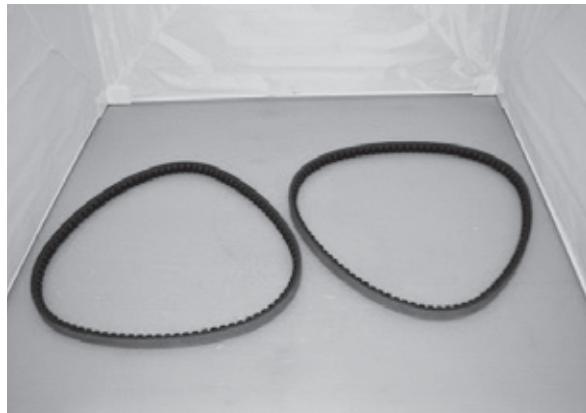
**写真20**はVベルトを示しますが、性状調査の結果、硬化傾向、柔軟性の低下により細かな亀裂を確認しました。**写真21**は潤滑油のプライミングポンプを示します。本体の表面に発錆・汚損が見られますが、機能試験の結果は異常ありませんでした。

写真20：硬化が認められたVベルト

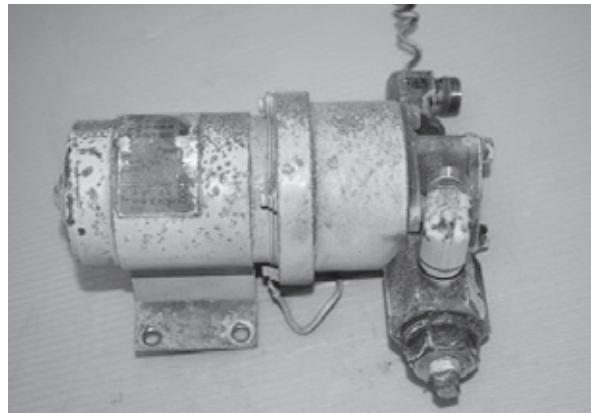
写真21：潤滑油プライミングポンプ

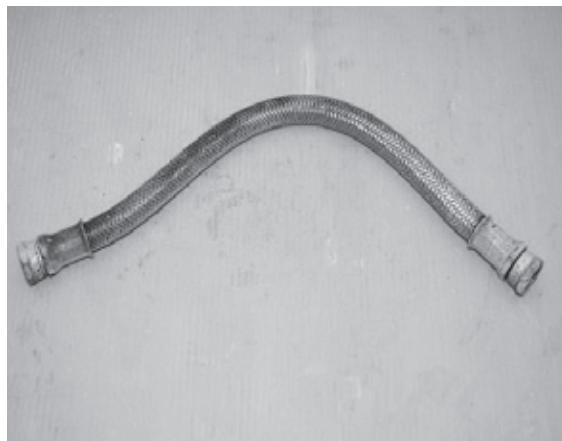
**写真22**は燃料容器と原動機間の燃料供給の配管ですが、外観に発錆・汚損が見られました。

写真22：燃料配管の発錆、汚損

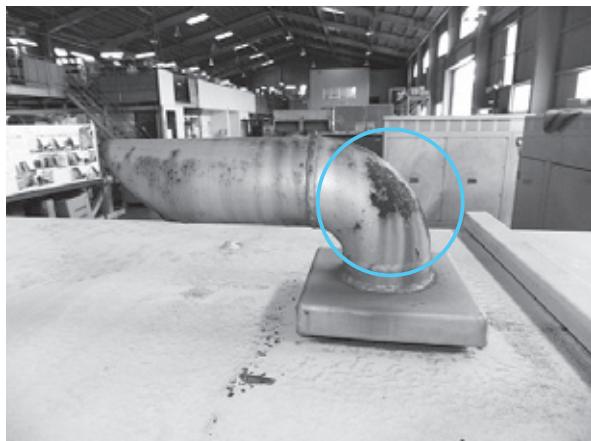
**写真23**は消音器の排気出口管を示しますが曲り部分に発錆が見られました。

写真23：消音器の排気出口部の発錆
