26年度 防災用自家発電設備の経年劣化調査 ③

平成26年度に実施した、点検・整備が実施されている防災用自家発電設備の経年劣化調査③として、下記の6物件の調査結果を報告します。今回は最終報告になります。

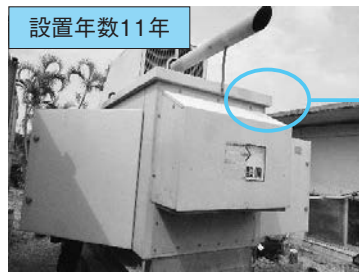
今回調査した3つのホテルに設置された6物件は、塩害・高温・多湿の設置環境にあり、6物件中、5物件は屋内設置。残りの1物件は屋外設置になります。**写真1**の屋外設置物件は、設置年数11年で海岸近傍に位置していますが、キュービクル外観においては、吸気ガラリ部に発錆がみられるものの、腐食により破孔に至るほどの不適合は確認されませんでした。**写真2**に、発錆部分を示します。

設置年数11年
写真1：屋外設置のキュービクル外観

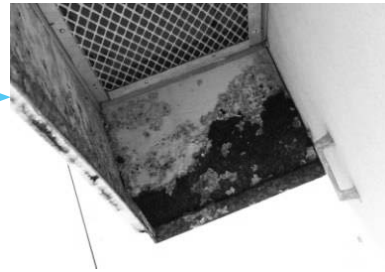
写真2：吸気ガラリ部内側に発錆

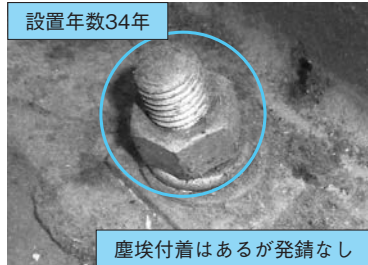
アンカーボルトについては、鉄材並びにステンレス材が使用されており、屋内では鉄材4物件、ステンレス材が1物件。屋外ではステンレス材が1物件使用されていました。**写真3**に屋内(設置年数34年)のステンレス材アンカーボルトを示しますが、異常はありませんでした。

設置年数34年
写真3：アンカーボルト（ステンレス材）
塵埃付着はあるが発錆なし

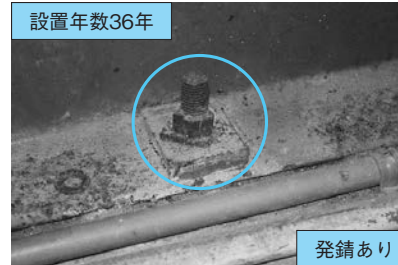
写真4に屋内(設置年数36年)の鉄材アンカーボルトの発錆状況を示します。

設置年数36年
写真4：アンカーボルト（鉄材）
発錆あり

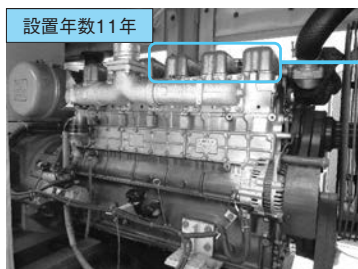
設置年数11年
写真5：原動機外観

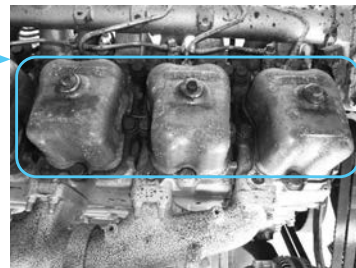
写真5に屋外設置で設置年数11年の原動機外観を示します。写真6は当該原動機のロッカーカバー表面を拡大したもので、塩害によるものと思われる発錆を確認しました。

写真6：ロッカーカバーの発錆

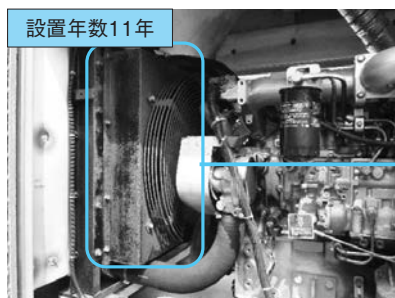
設置年数11年
写真7：ラジエータ部分

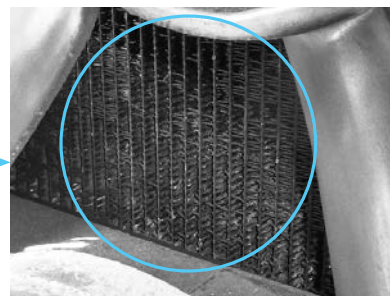
写真7は、写真5の原動機用ラジエータを示します。写真8は当該ラジエータの冷却フィン部を拡大したもので、塩害によるものと思われる腐食がみられました。触れると崩落する状態にありましたが冷却水漏れには至ってありませんでした。当該ラジエータは、冷却効率低下及び冷却水漏れのリスクがありますので、ユーザー様には交換を申し入れました。

写真8：ラジエータ冷却フィン腐食

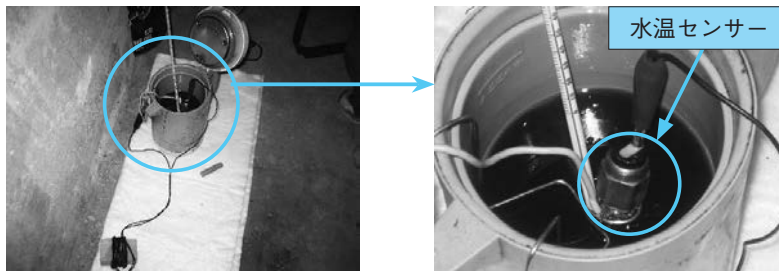
写真9に水温センサー、写真10に油圧センサーのそれぞれの単体動作確認状況（1例）を示します。各物件ともに、水温センサー及び油圧センサーの単体動作確認結果は、異常はありませんでした。

写真9：水温センサーの動作確認状況

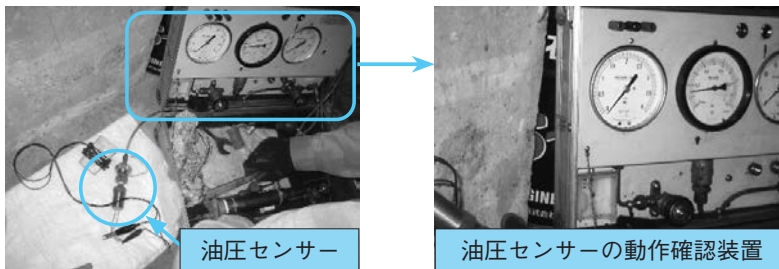
写真10：油圧センサーの動作確認状況

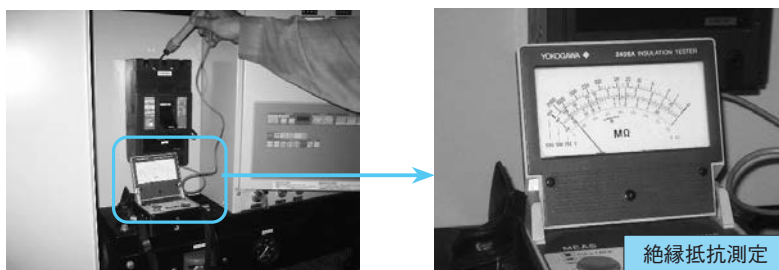
写真11に電機子巻線、写真12に界磁巻線のそれぞれの絶縁抵抗測定状況を示します。各物件の発電機外観は共通して若干の発錆がみられましたが、電機子巻線並びに界磁巻線の絶縁抵抗測定の結果は、全ての設備において異常はありませんでした。

写真11：電機子巻線の絶縁抵抗測定状況（電機子巻線～遮断機～大地間）

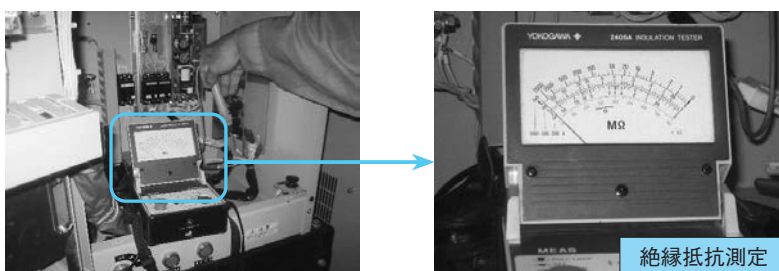
写真12：界磁巻線の絶縁抵抗測定状況（界磁巻線～遮断機～大地間）

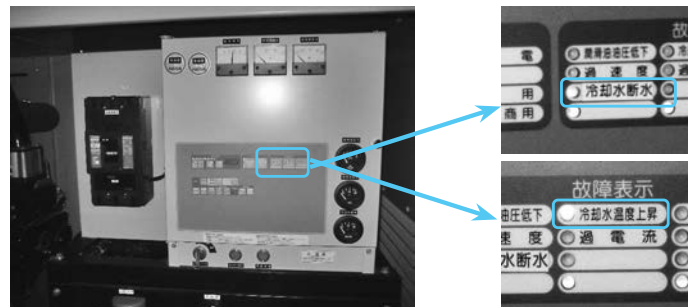
写真13に制御装置の動作確認状況（1例）を示します。各物件の制御装置について、シーケンス制御動作（始動・停止タイムスケジュール）並びに保護装置動作（油圧、水温上昇、過速度、非常停止、過電流、始動渋滞）を確認しましたが、全てにおいて異常はありませんでした。

写真13：保護装置の動作確認状況

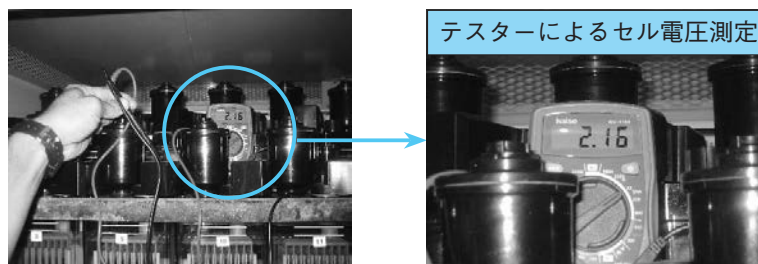
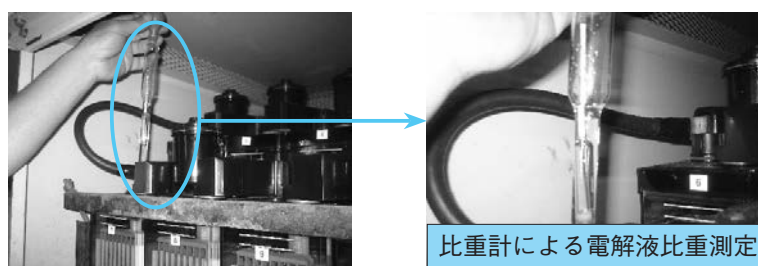
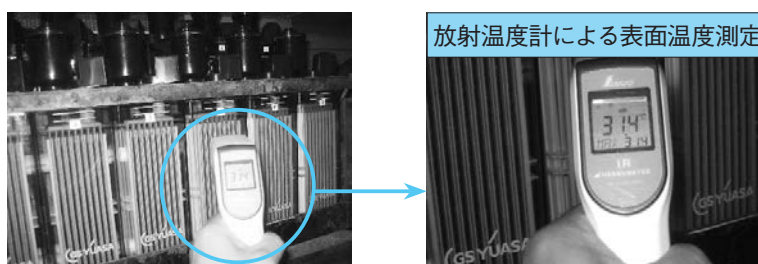
写真14～16に蓄電池の電圧・比重・温度測定状況を示します。各物件の蓄電池について、各セルの電圧・比重・温度測定並びに起動性能（5回起動の電圧特性）について確認しましたが、いずれも異常はありませんでした。なお、蓄電池は定期的に交換されていました。

写真14：蓄電池の電圧測定状況

写真15：蓄電池の比重測定状況

写真16：蓄電池の温度測定状況

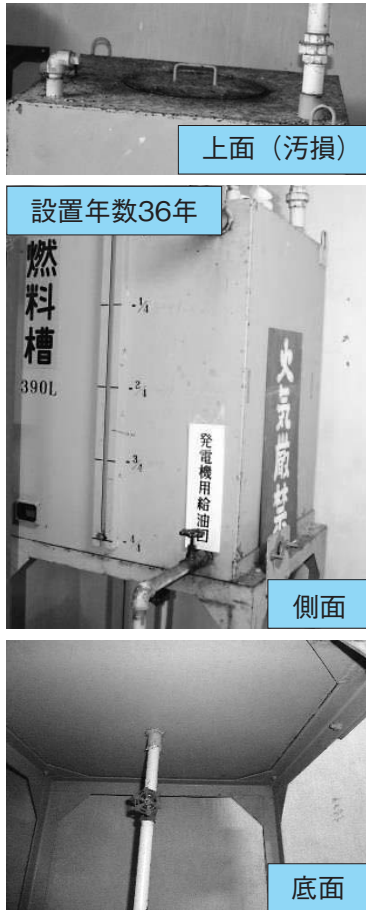
写真17に屋内設置の燃料小出し槽を示します。屋内設置ではありますが、小出し槽上面に塵埃による汚損がみられましたが、側面及び底面は綺麗な状態でした。

写真17：屋内設置の燃料小出し槽

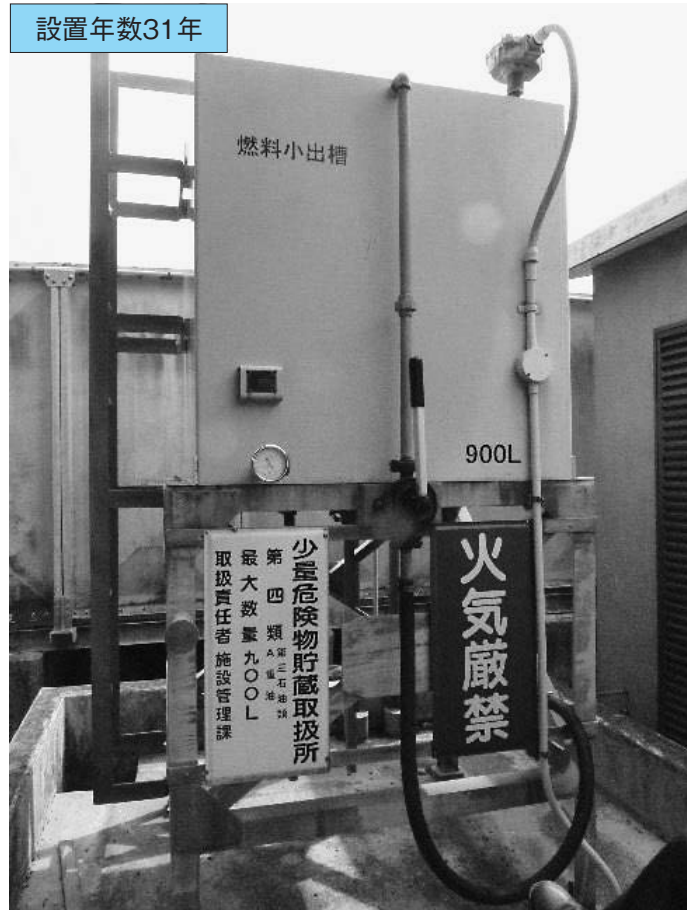
写真18に屋外設置の燃料小出し槽を示します。屋外設置ながら、小出し槽表面に発錆はなく整備が行き届いているようです。写真19に屋外設置のキュービクルに内蔵された燃料容器を示します。当該燃料容器では給油口周りの蓋に発錆及び容器表面の塗装剥がれがみられました。

写真18：屋外設置の燃料小出し槽

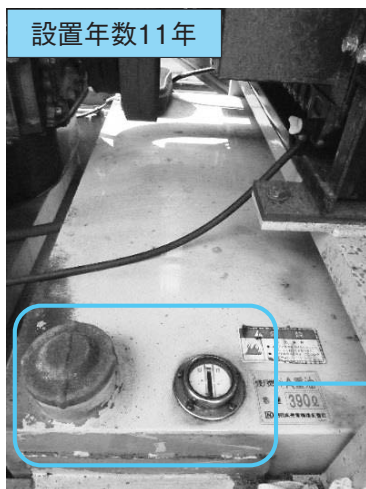
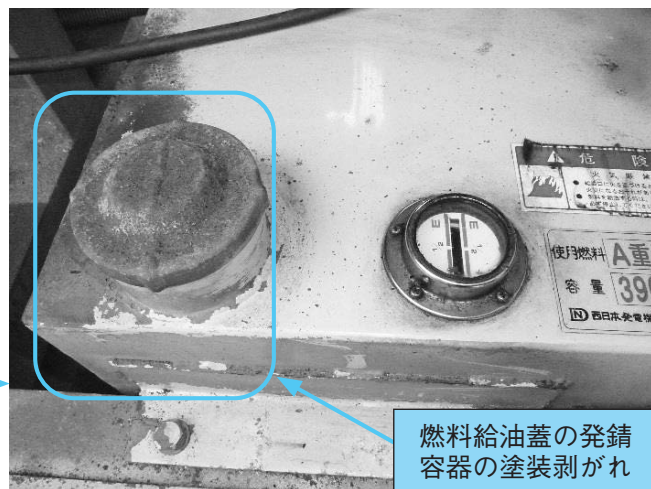
写真19：屋外設置のキュービクル内蔵の燃料容器

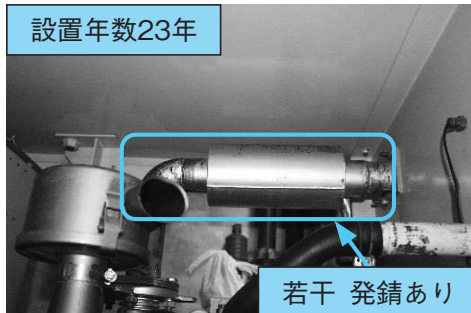
写真20にキュービクル内の排気管でラギングの無い状態を示しますが、排気配管並びに排気消音器の外観に若干発錆がみられました。写真21に当該設備のキュービクル外の排気煙道を示しますが、綺麗にラギング処理されていました。

写真20：キュービクル内の排気配管

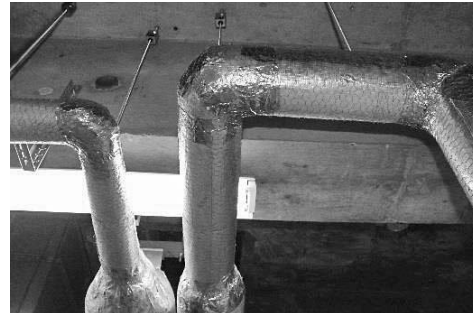
写真21：キュービクル外の排気煙道
