バイオ燃料等の自家発電設備への適合性調査⑥

液体バイオ燃料であるSVO（ストレートベジタブルオイル）を利用する発電プラントの事例として、CTM社（Compagnia Tecnica Motori S.p.A.）（イタリア）のディーゼルコージェネプラントについて、発電設備の分解調査結果も含めた稼働実績について紹介する。

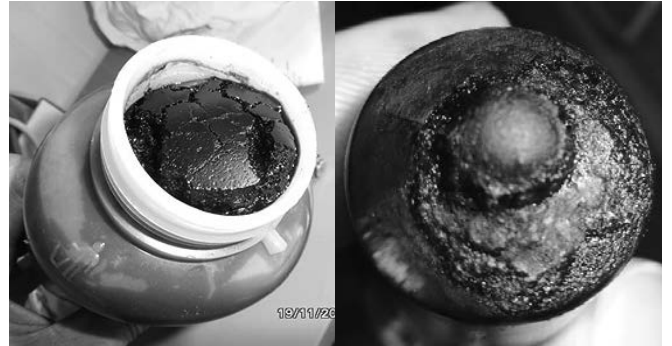
使用している燃料については入荷時にサンプリングをし、燃料性状の確認を実施しており、過去には粗悪な性状の燃料が納入された事例があった。

燃料噴射弁のノズルチップ、ノズルホルダ及び内部構成部品に過度なキャビテーション等の異常はなく、非常に良好な状態であった。植物油燃料を使用する原動機の課題であるノズルチップ噴口部周辺への燃焼残渣物付着も軽微であり、給気添加剤の効果が確認された。

粗悪SVOの固形化

燃料噴射弁の噴口部
カーボン付着

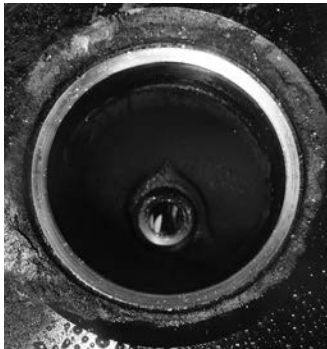
給気弁座 (カム側)

給気弁及び給気弁座部が一部鏡面化しているが、過度な燃焼残渣物の噛み込み、摩耗はなく稼働状態は良好であった。傘部への異物の付着も少ない。

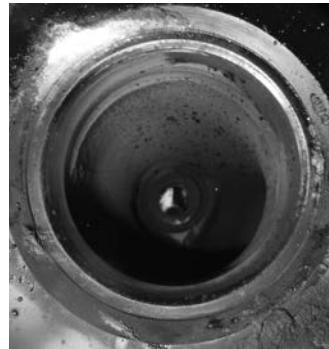
給気弁 (カム側)

給気弁システム部は、摩耗、傷、腐食はなく、非常に良好な状態であった。給気弁ガイド摺動面も目視では、肌荒れなく良好な状態と判断できる。
