バイオ燃料等の自家発電設備への適合性調査⑧

内発協では、B100燃料（バイオディーゼル燃料100%）（以下、BDF）を使用した自家発電設備について、適用する場合の条件等を明確にするため、実機による4,000時間の実証運転における随時計測及びその後の分解調査等を行った。分解調査等では、使用するBDFの性状を分析し、それら性状によるディーゼルエンジン内部のカーボンの堆積、材質劣化、潤滑油劣化等を調査し、BDF使用によるディーゼルエンジン等に与える影響について評価した。計測及び分解調査等における結果の一部を紹介する。

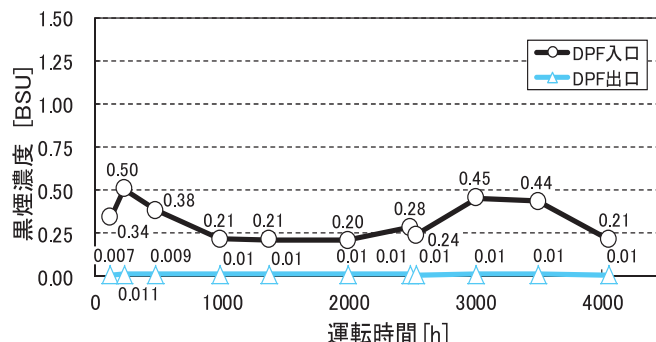
表1 黒煙濃度の推移（DPF入口／出口）

黒煙除去装置（DPF）入口、すなわちエンジン本体排気出口の濃度を見ると、常に0.5ボッシュスモークユニット（BSU）を下回る黒煙濃度で推移しているが、500h及び3,000h付近では比較的高い濃度であることがわかる。外気温度変化による空気密度・充填効率の変化が影響していると考えられ、BDF利用による黒煙排出性能の経時劣化は無いと考えられる。（表1、表2を参照）

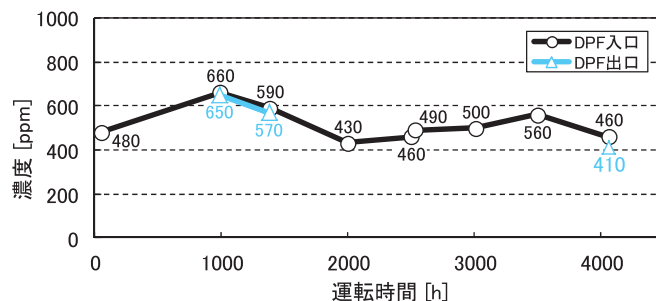
表3 窒素酸化物（NO_x）濃度（O₂=13%換算値）

DPF入口のNO_x濃度は運転期間を通して460～660ppmで推移しており、異常もしくは経時的な濃度上昇や低下は見受けられない。運転期間中では、BDF利用に起因するディーゼルエンジンの燃焼の悪化等はなかったと考えられる。989h、1,381h時点でDPF出口のNO_xの計測を行ったところ、DPF出口と入口でその濃度に大きな差がないことが確認できた。以降はDPF入口のみを計測した（最終回のみ入口と出口の両方計測した）。初回計測時のDPF出口計測値は、計測器調整不良のため除いている。（表3を参照）

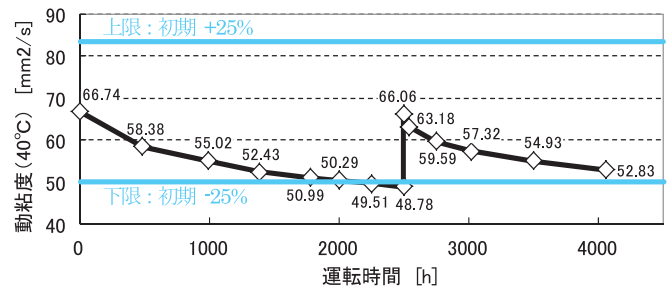
表4 潤滑油の動粘度 (40°C)

グラフ上に直線で記載した。動粘度は、運転とともに徐々に低下し、2,000h程度で下限値（初期値マイナス25%）を下回ったため、潤滑油の全量交換を要した。動粘度低下はエンジン部品の異常摩耗や焼付きなど重大な不具合を引き起こす可能性がある。そのため動粘度あるいは燃料希釈率は重要な管理項目であると考えられる。

このことから、潤滑油に比して1割以下と低い動粘度を持つBDFが潤滑油に混入することでその動粘度低下を引き起こしているものと考えられる。

以上から、潤滑油は燃料希釈に伴う動粘度低下のみが問題となることがわかった。実際の運用上は動粘度あるいは燃料希釈率の管理を重点的にを行い、潤滑性能を損なわぬよう交換を行うことが必要である。(表4、表5、表6を参照)

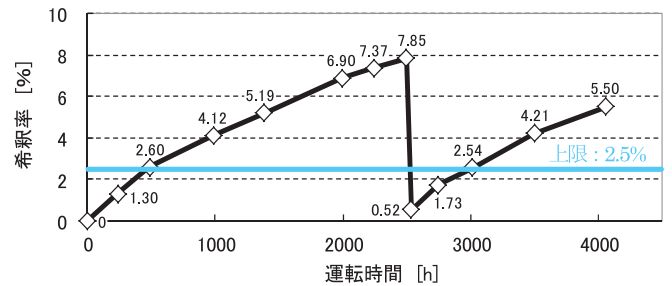
表5 潤滑油の燃料希釈率

燃料希釈率は運転時間とともに増大しており、500h足らずで上限値の目安である2.5%を超え、潤滑油交換直前では希釈率は8%弱まで上昇した。希釈率は一旦、潤滑油交換によりほぼ初期値（ゼロ）まで低下するが、その後も運転時間とともに同様の

上昇傾向が見られる。これは動粘度の推移と連動している。

潤滑油へのBDF混入が顕著であった理由については、噴射された燃料の一部がシリンダライナに付着し、潤滑油へ混入するケースである。すなわち噴射された燃料の一部が燃焼せずにシリンダライナへ付着し、ピストンリングに掻き落とされることで潤滑油に徐々に混入する経路で考えられる。

そのために、軽油に比べて燃焼室内に噴射された燃料の未燃割合が増加し、結果的にシリンダライナを介して潤滑油へ混入する燃料量が多くなったと推測される。長時間の低負荷運転により燃焼室内温度が低下する場合や、始動のクランキングを過度に繰り返す場合などは、燃料希釈がより進行することが考えられるため注意を要する。

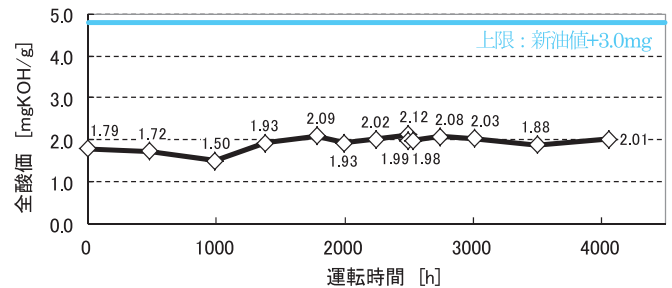
表6 潤滑油の酸価

酸価は、限界値に対して余裕を持っており、今回の潤滑油使用時間（最長2,496h）内では何ら問題なかった。この理由として、BDFは燃料中に硫黄分を含まないために、酸価の増加が緩やかであるためと考えられる。

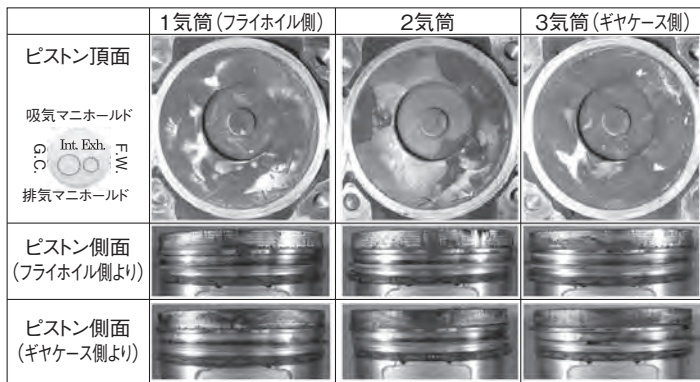
写真1 ピストンへのデポジット堆積状況

ピストン頂面や燃焼室へのデポジット堆積は運転時間(4,117h)に対しては少なく、筒内流動や燃焼、あるいは吸排気バルブの挙動を阻害することはなかったと推測される。ピストン側面についても、トップリングとセカンドリングの間にわずかな汚れが見られる程度であり、全ピストンリングについて固着も無いことから、摺動やシール性において問題ないものと考えられる。(写真1を参照)

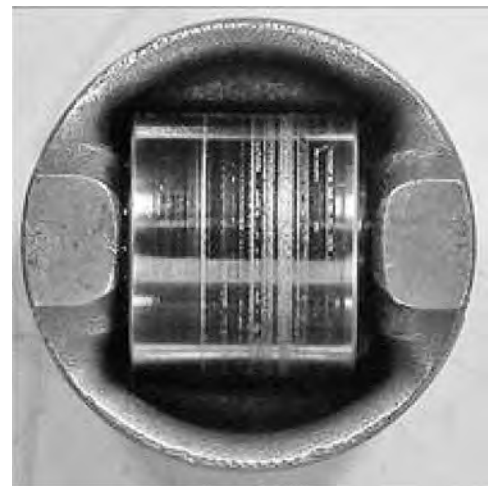
写真2 ローラタペットのローラ摺動部表面

耗痕が見られた。このカム—ローラタペット系は、エンジン本体の潤滑油により潤滑しているため、この摩耗痕については、潤滑油の動粘度低下による潤滑性能の低下による可能性が考えられる。今回の試験では、ポンプ焼付きは発生しておらず、エンジン性能の悪化も見られなかった。重大故障とは言えないが、潤滑油交換を適切に行わない場合、ポンプ焼付き等の不具合が発生する可能性があると言える。

カムに関連する部品として、ローラタペットのローラ摺動部表面には、通常(軽油運転)より顕著な摩

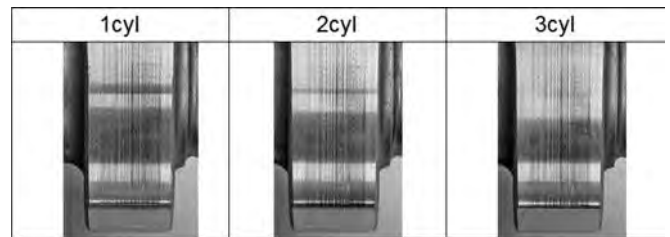
写真3 噴射内部のカム表面

一方、噴射ポンプ内の主要摺動部品である分配軸及びプランジャは、外観検査を行ったが、劣化物等の付着は見られずその表面は清浄であり、異常摩耗痕も見られず継続使用可能な状況と判断された。噴射ポンプ内部のカム表面は、外観検査より、摩耗状況は運転時間に対して通常レベルであり問題なしと判断された。
