防災用自家発電設備の経年劣化実機調査

その4

平成24年度は、合計7台（ディーゼル機関駆動発電設備6台、ガスタービン駆動発電設備1台）の実機調査を実施しています。今回は、その4回目として、調査結果の概要を報告致します。

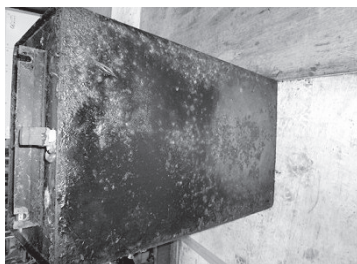
写真9 燃料タンク底面
腐食及び発錆

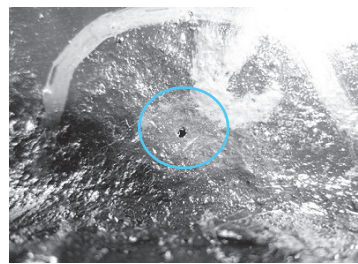
概要： 2年前の点検時に潤滑油の全量交換や清掃を行っているのに著しい塵埃の付着等は見受けられませんでした。燃料タンクは底部や側面下部にも発錆が見られ、側面の錆を除去すると、3mm程の破孔が見られましたが燃料漏れには至っていませんでした。冷却水温度調整弁に塵埃の付着が見られましたが整備により使用可能な状態でした。燃料噴射弁の1つが挿入部の発錆により固着し抜き出せない状況となっていました。

写真10 燃料タンクの発錆
清掃後破孔を確認

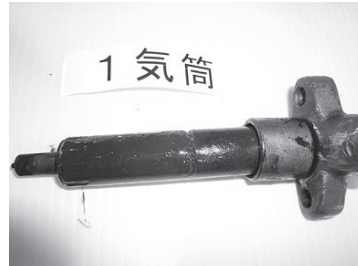
写真12 燃料噴射弁ホルダー
外周が腐食し外せない
状態にあった(#1気筒)

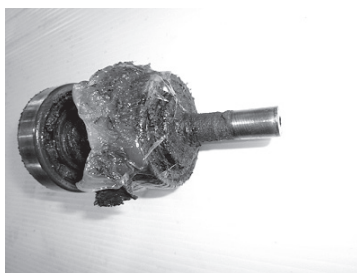
写真13 冷却水ポンプ ベアリング
グリースに固化有り

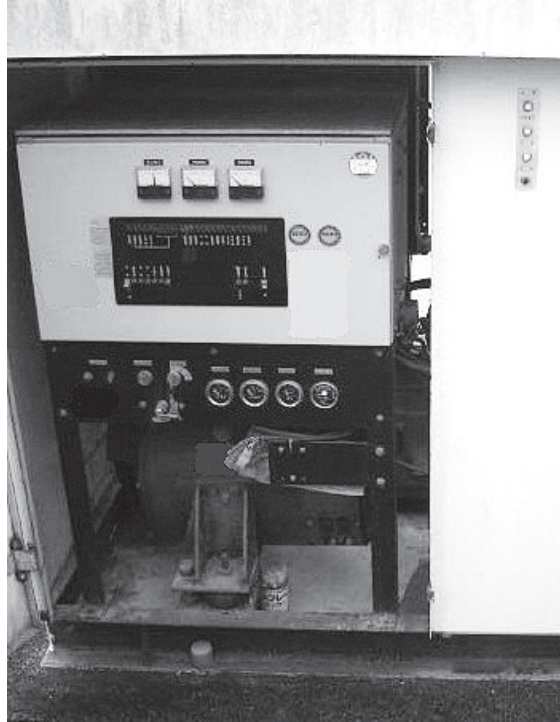
写真14 発電機及び制御装置の設置状況

概要： 発電機は、ケーシングに発錆が見られ、固定子鉄心及び巻線部に塵埃の付着、発錆が見られました。また、制御装置箱内部にも塵埃の付着が見られました。

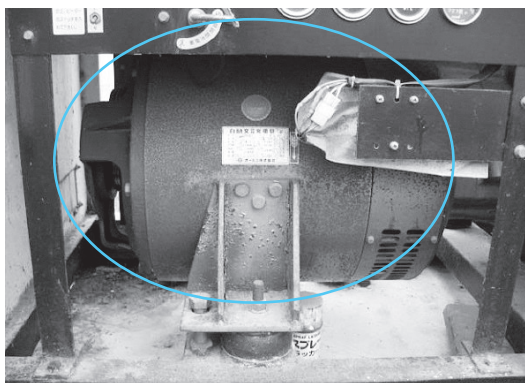
写真15 発電機ケーシング 発錆

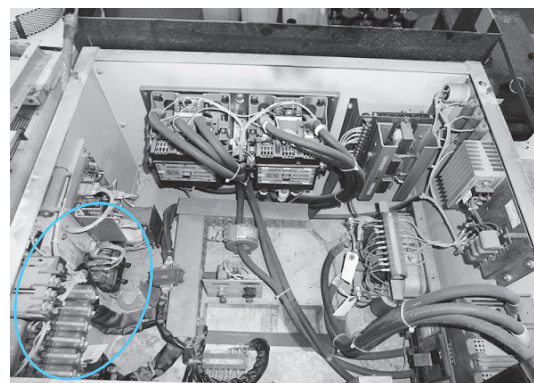
写真16 制御装置内部 塵埃付着
