防災用自家発電設備の経年劣化実機調査

その6

平成24年度は、合計7台（ディーゼル機関駆動発電設備6台、ガスタービン駆動発電設備1台）の実機調査を実施しています。今回は、その6回目として、調査結果の概要を報告致します。

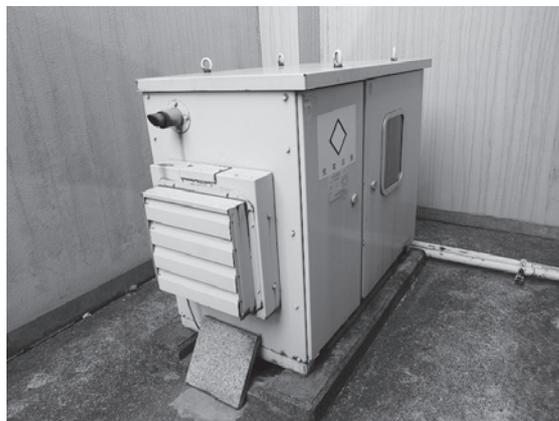
概要： 発電設備は、山中の幹線道路沿いにあるゴルフ場のクラブハウスに設置されていました。設置場所は、建物の一部のように同一の壁で囲われているが天井は無く、風雨のあたる環境でした。また、屋外からの入口は施錠され立ち入りが管理されていました。キュービクルの各所に発錆がありました。アンカーボルトはステンレス製のため腐食はありませんでした。排風口のラジエータガラリは、下部に腐食が見られました。

写真1 発電設備の設置状況

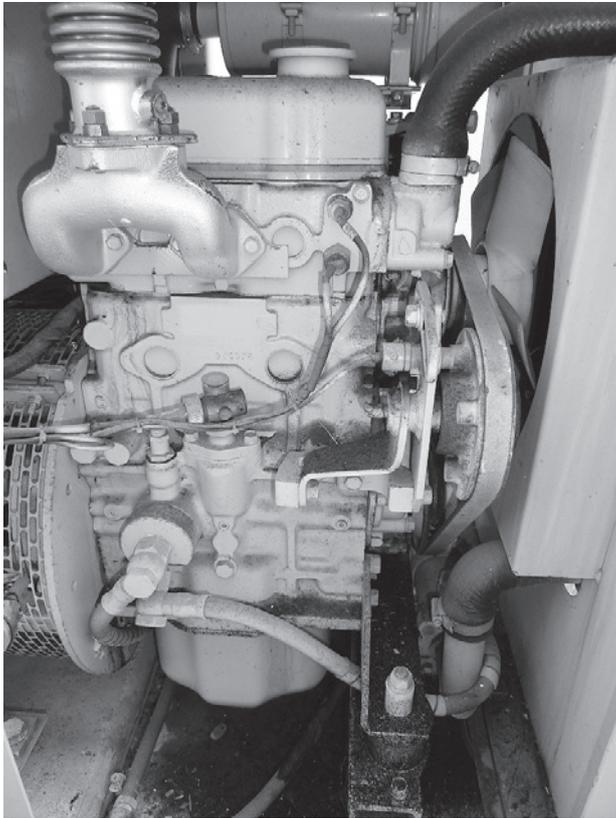
概要： 冷却水が黒く変色し、ウォータヒータに大量の堆積物と腐食による破孔がありました。また、ラジエータキャップを外し、ラジエータ内をのぞいたところ冷却水が確認できませんでした。原動機の取付部に潤滑油の漏油が確認できました。燃料タンクは表面に発錆があり、漏油受皿に堆積物がありました。

写真6 原動機の設置状況

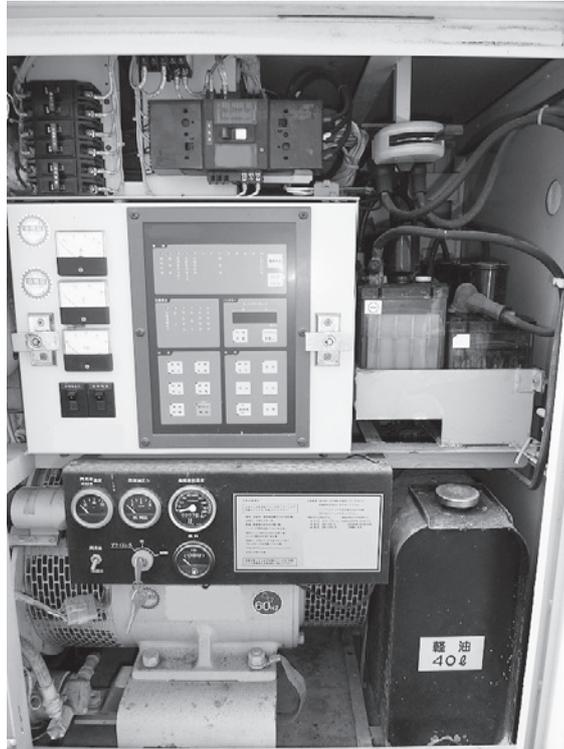
概要： 発電機については、鉄心が発錆しているものの、ブラシ押さえばねの圧力は基準値内にあるなど、その他にも異常は見られませんでした。制御装置は、リレー基板に焼損がありました。主遮断器がトリップ状態から復帰できない状態でした。プライミングポンプはブラシの欠落により、動作できない状態でした。蓄電池はコンパウンドが割れ、電解液が漏出し結晶化していました。電解液面は、規定より低下していました。

写真13 発電機と制御装置の設置状況
