# 平成25年度 防災用自家発電設備 経年劣化調査

## その5

平成25年度の経年劣化調査第5回目として下記物件の劣化状況を報告します。

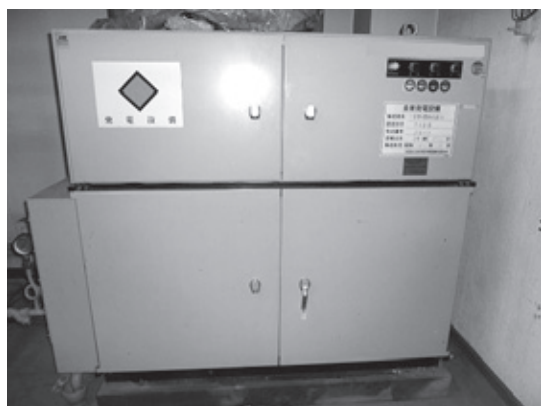
写真1：設備の全体写真

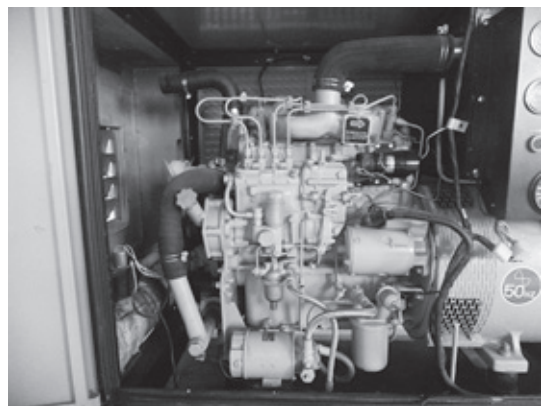
写真2：キュービクルエンジン側

キュービクルの外観には特に目立った発錆は見られませんでした。写真2、3のキュービクル内側には発錆、汚損が確認されました。

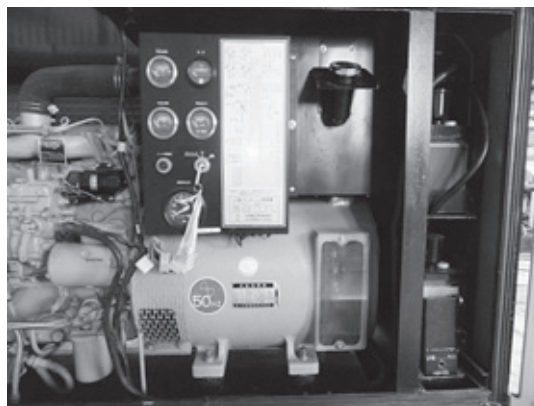
写真3：キュービクル発電機側

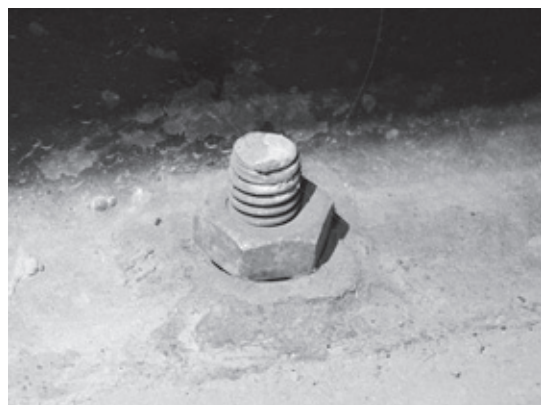
写真4：アンカーボルトの発錆

写真4のアンカーボルトは発錆、腐食の進行が著しい状況となっていました。写真5に示す防振ゴムは、性状調査の結果、ゴムの硬化が進行し、バネ特性・振動伝達率も悪化しておりました。

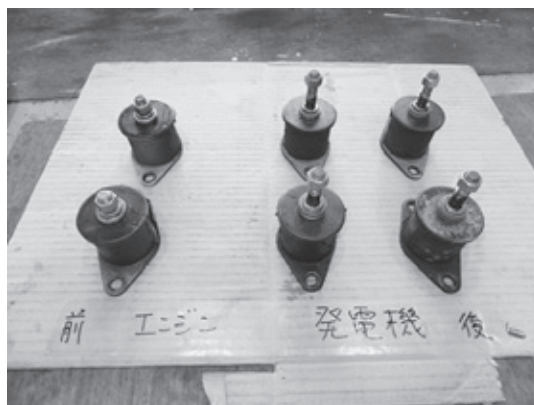
写真5：防振ゴムの硬化及びボルト発錆

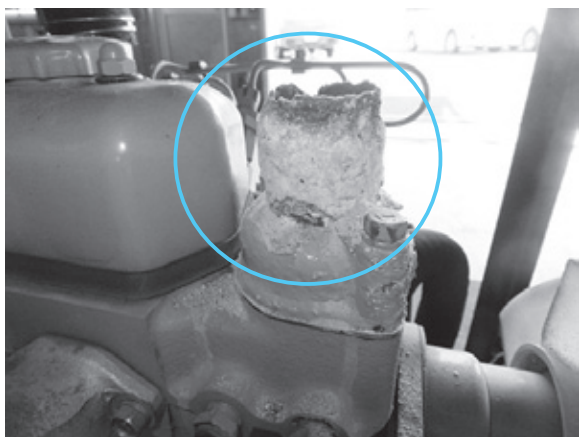
写真6はサーモスタットケースを示しますが、丸枠内は特に腐食が著しい状況でした。

写真6：サーモスタットケースの腐食

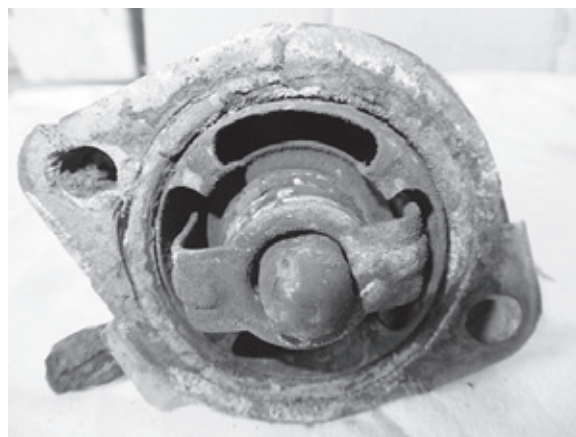
写真7のサーモスタットは、腐食し更に動作不良の不適合を確認しました。

写真7：サーモスタットの腐食

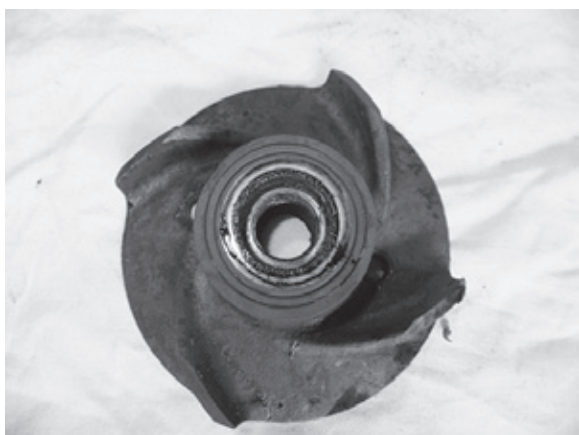
写真8はウォーターポンプのインペラ部ですが、腐食が激しくベアリング部の劣化も同時に確認されました。また、ポンプケースの腐食も確認しております。

写真8：ウォーターポンプインペラの腐食

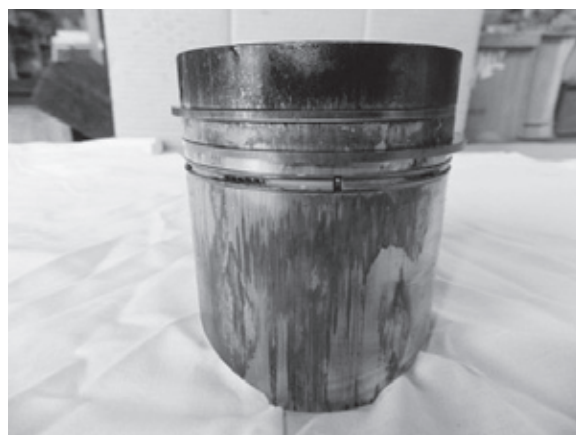
写真9はピストンスカッフの状況。さらに写真10も同様にライナスカッフの状況をそれぞれ示します。潤滑油の性状分析結果で潤滑油の希釈が報告されていることから、ピストンスカッフ及びライナスカッフの原因は、潤滑油希釈による二次的不適合と推測します。写真11は排気バルブシステムにカーボンが堆積した状況を示します。

写真9：ピストンスカッフ

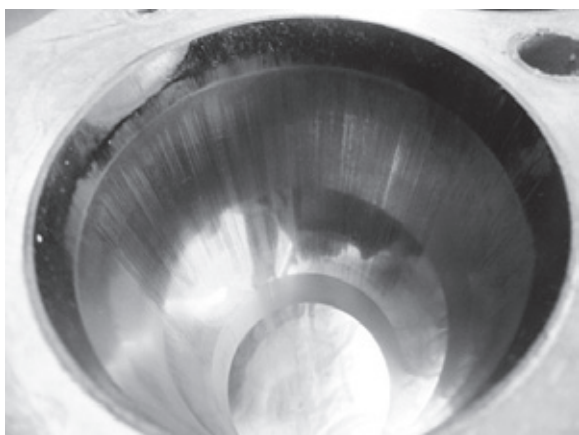
写真10：ライナスカッフ

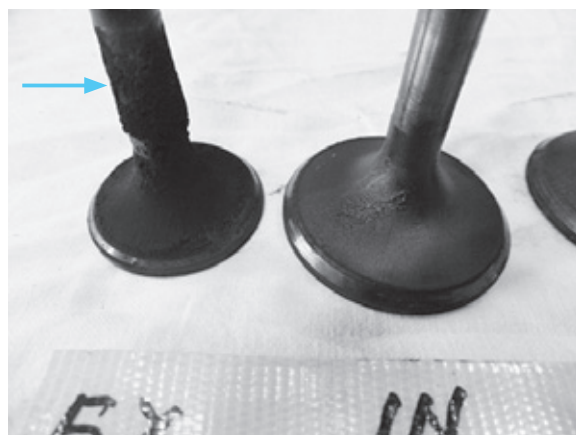
写真11：排気バルブシステムにカーボン付着

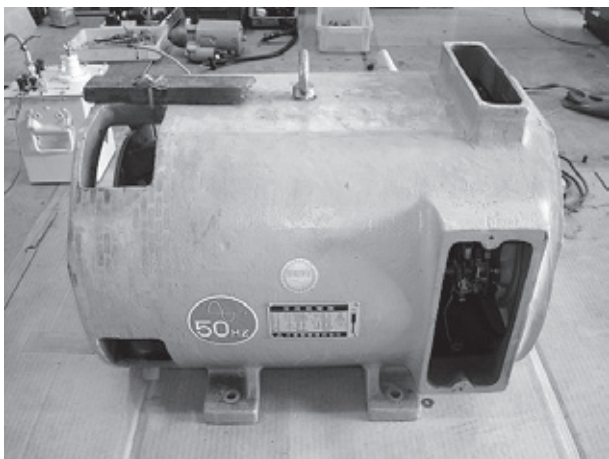
写真12は発電機本体を示しますが、外観に塵埃付着、汚損が見られました。写真13の固定子には塵埃が付着。同様に写真14の回転子にも塵埃付着・汚損が確認されました。

写真12：発電機本体

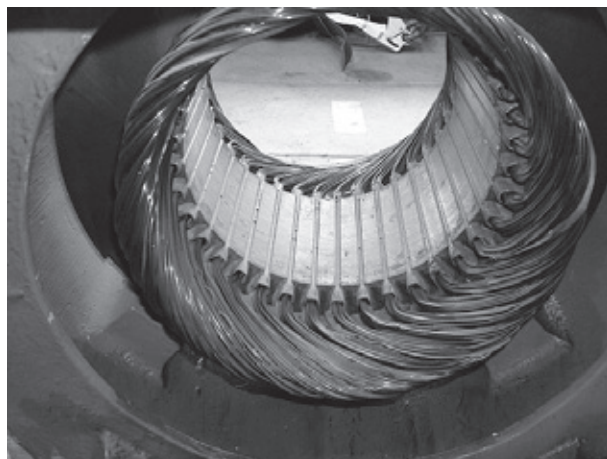
写真13：固定子

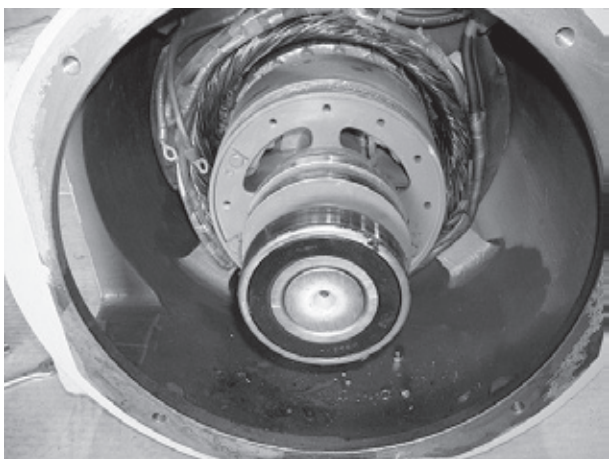
写真14：回転子

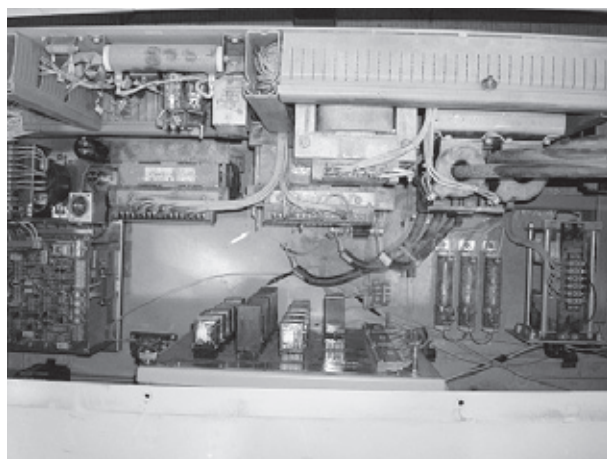
備は建屋の上部から水漏れがあり、設備内部に水侵入があった旨、報告がありました。写真16、17はリレー基板への水侵入が原因と思われる短絡跡で、写真17は短絡箇所の拡大部になります。

写真15は発電機制御盤内部を示します。この設

写真15：発電機制御盤内部

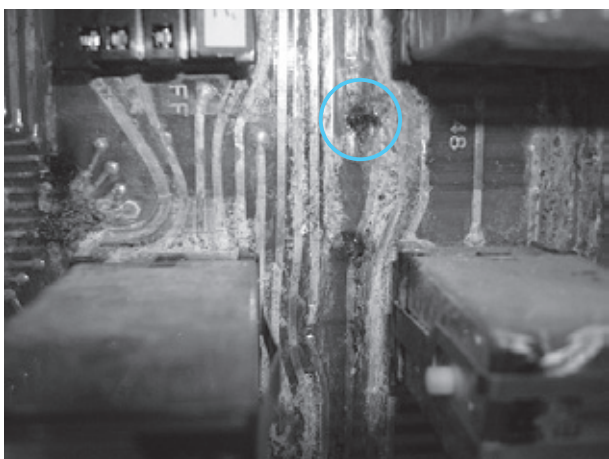
写真16：リレー基板の短絡跡

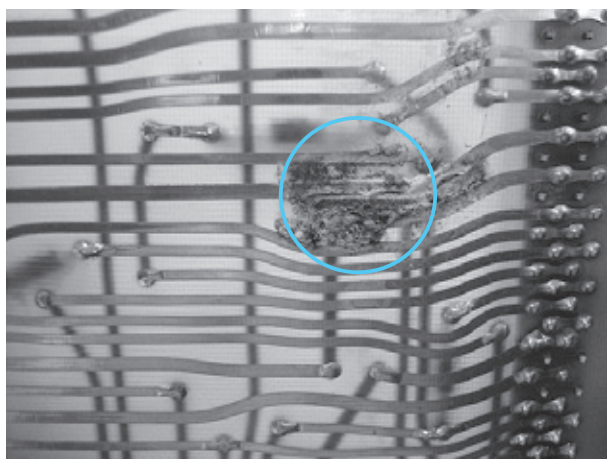
写真17：短絡箇所の拡大

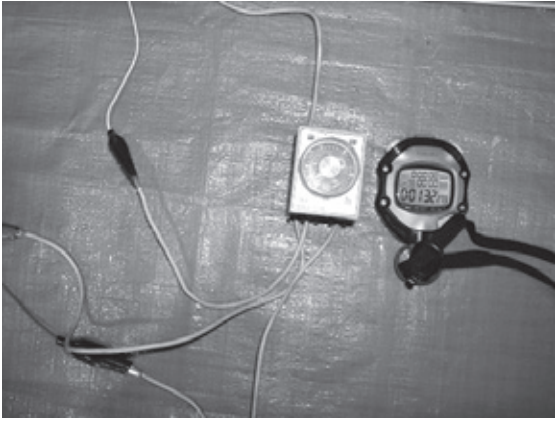
21ページの写真18はタイマリレーの動作不適合、写真19の補助リレーも動作不適合でした。これらの動作不適合も水侵入が原因と推測します。

写真18：リレータイマの動作不適合

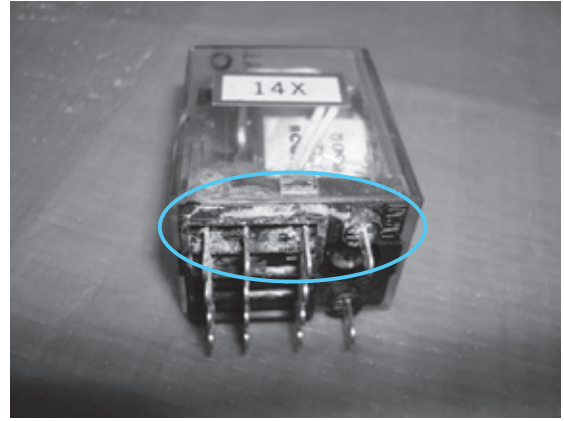
写真19：補助リレーの動作不適合

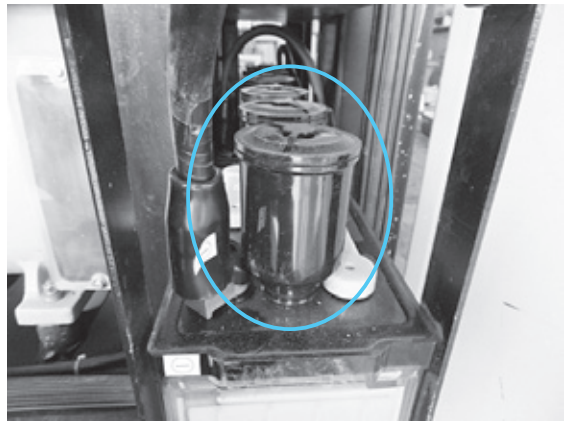
写真20は蓄電池を示します。当該蓄電池は交換後1.5年程度で、電解液量・各セルの電圧出力も正常でしたが、蓄電池上面に塵埃付着や汚損が見られました。

写真20：蓄電池の汚損

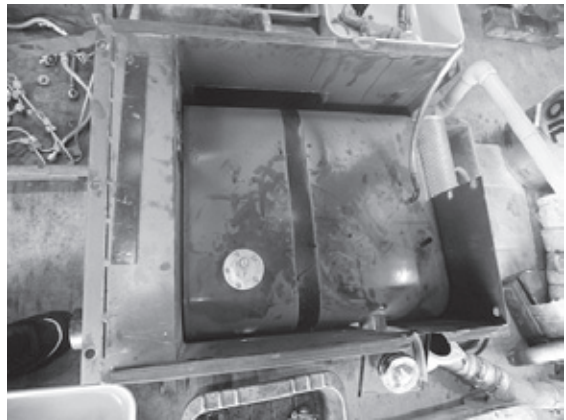
写真21は燃料容器本体を示しますが、容器表面に発錆・汚損が見られました。

写真21：燃料容器本体の発錆及び汚損

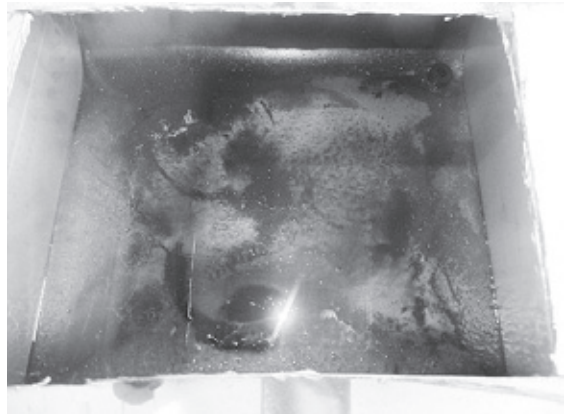
写真22は燃料容器本体を切開した内部を示します。内部に発錆・スラッジの堆積を確認しました。

写真22：切開した燃料容器の内部

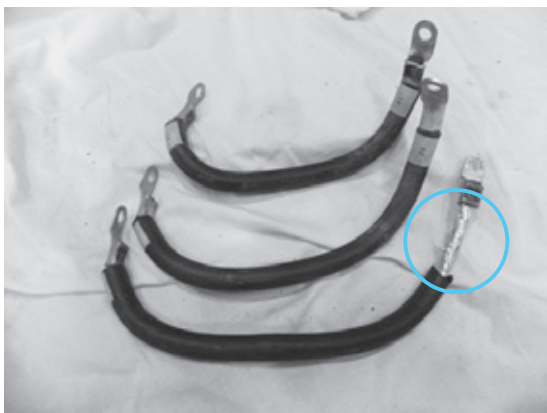
写真23は主回路ケーブルの外観を示します。ケーブル全体の外観で特に顕著な異常は確認されていませんが、丸枠のケーブル端部に50mm程度の被服が除去されておりました。

写真23：主回路ケーブル

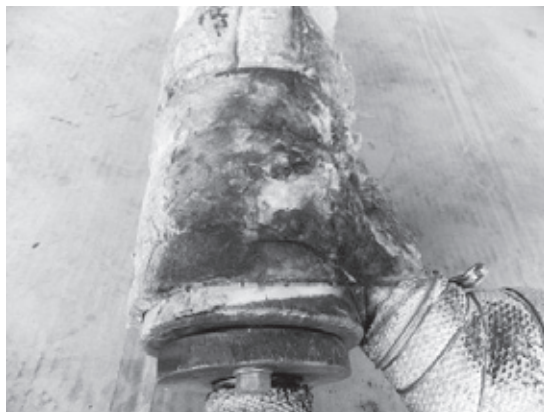
写真24は排気管を示しますが、管の一部分から排気ガスの漏れた痕跡が確認されました。

写真24：排気管からの排気ガス漏れ

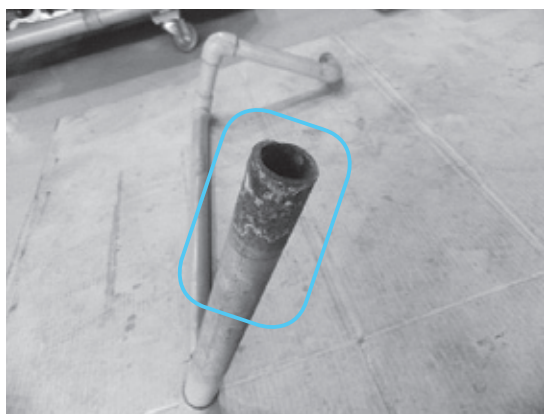
写真25はエンジン冷却水パイプを示しますが、パイプの接続部分に発錆が見られました。

写真25：エンジン冷却水パイプの発錆

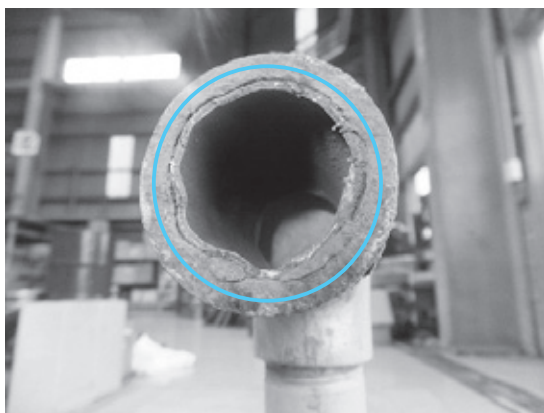
さらに写真26の冷却水パイプの内部も同様に発錆が見られました。

写真26：冷却水パイプの内部の発錆

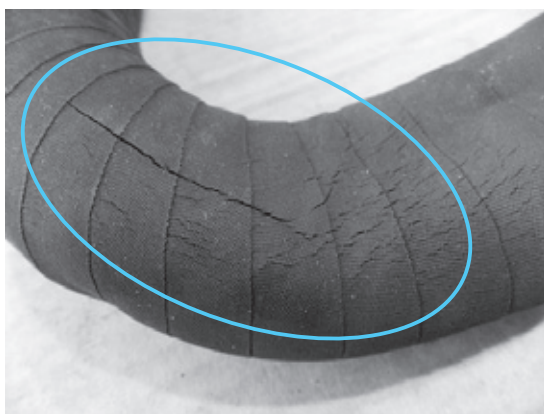
写真27は冷却水ゴムホースを示しますが、ゴムホース全体が硬化、亀裂の発生を確認しました。

写真27：冷却水ゴムホースの亀裂
