# 防災用自家発電設備の 経年劣化調査概要(6)

## 制御装置・蓄電池周りの調査

長期間設置されていた「自家発電設備の実態調査結果」概要の第4回として7月号に引き続き、自家

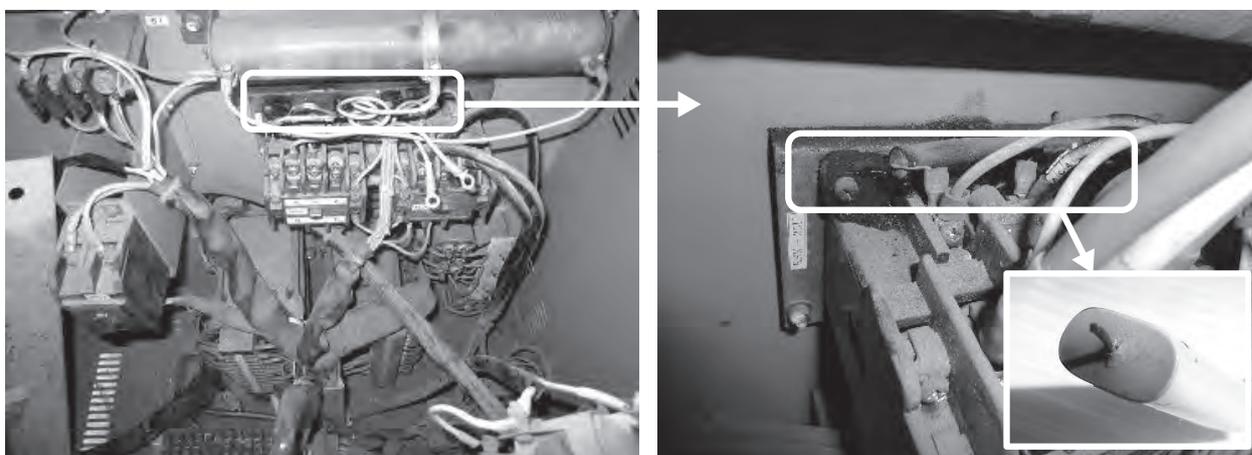
制御装置周り経年劣化調査結果の代表事例として、写真1は電磁接触器に付属するサージキラーコンデンサからの液漏れ跡を示します。

写真1 電磁接触器用サージキラーコンデンサの液漏れ

定期点検時の制御機能確認の際は、塵埃の付着状況も確認の上、清掃を含めた適切な処置が必要です。また、制御装置構成部品にも耐用年数があり、製造者推奨交換年数にて該当部品を交換しておくことが予防保全として有効です。

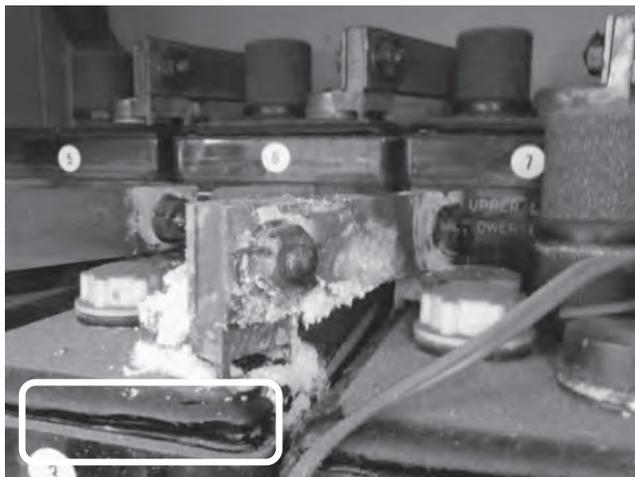
図2および図3に共通するA判定事象は性能劣化、端子部に硫酸鉛析出、封口部の膨れ・亀裂、電槽内の極板劣化でした。

点検・整備実施が不詳である設備の蓄電池は、そのほとんどが期待寿命（製造者推奨交換時期）を超過しており、蓄電池機能は失われていました。

写真2 蓄電池封口部の膨れ・亀裂状況

期待寿命以内での蓄電池交換は必須ですが、蓄電池機能確認、さらに充電器の機能確認を含めた点検・整備を実施することにより、発電設備を常時稼働可能な状態に維持することができます。

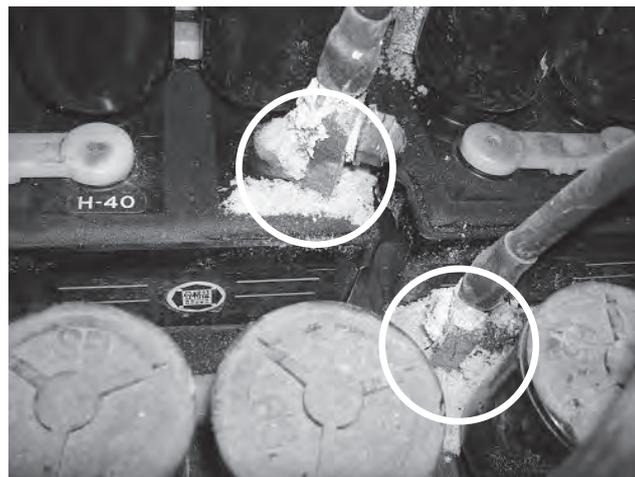
写真3 蓄電池端子部の硫酸鉛の付着状況

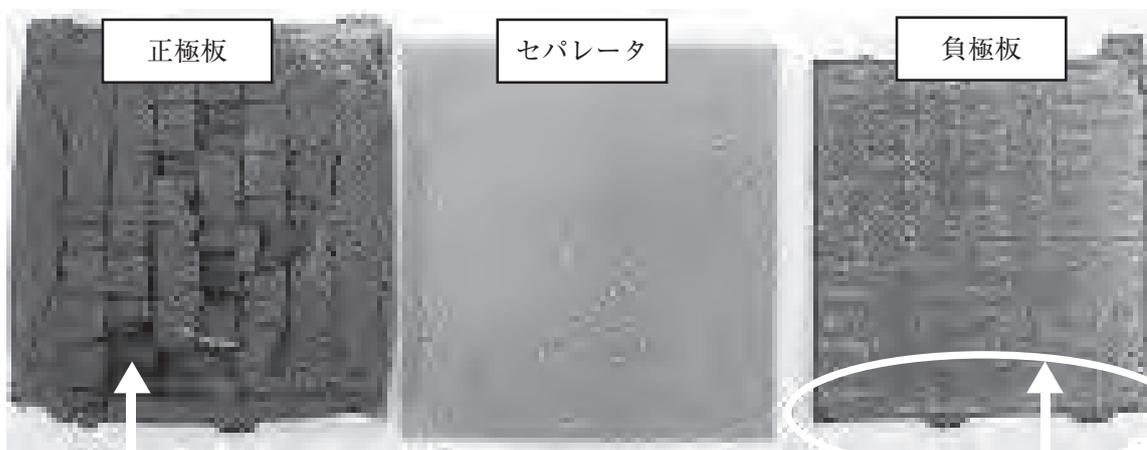
**正極板の劣化（格子折れ現象）**

格子の腐食劣化は体積膨張を伴うため、劣化が進行すると格子折れが発生する。

**負極板の劣化（サルフェーション現象）**

充電不足で継続的に使用した場合負極板活物質に生じる劣化。（極板が結晶化・砂状化する）

写真4 蓄電池内部電極劣化状況
