防災用自家発電設備の経年劣化調査概要(7)

燃料容器・配線・配管周りの調査

長期間設置されていた「自家発電設備の実態調査」結果概要の5回目として自家発電設備の燃料容器

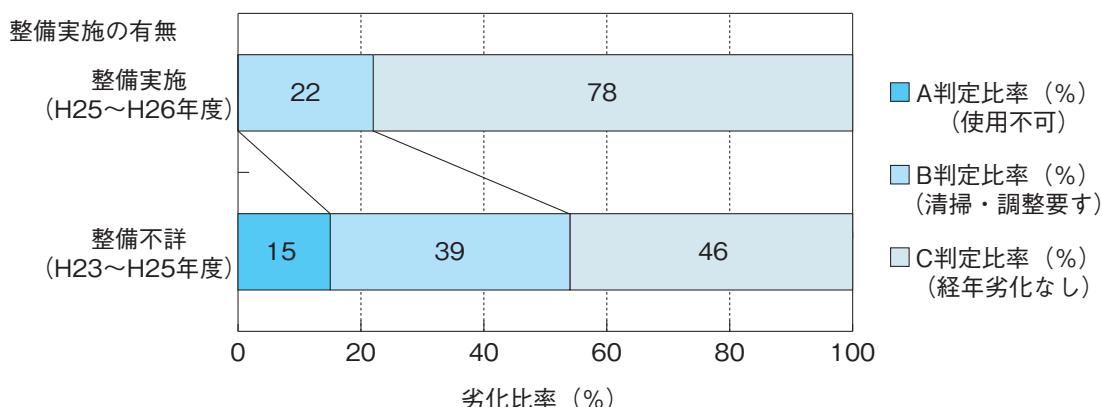
図1は燃料容器の劣化比率グラフを示します。点検整備履歴が不詳である設備のA判定(使用不可)比率は15%であり、A判定事象は燃料容器の腐食・破孔でした。点検・整備が実施されていた設備については、A判定事象は確認されませんでした。

図1 燃料容器の劣化比率グラフ

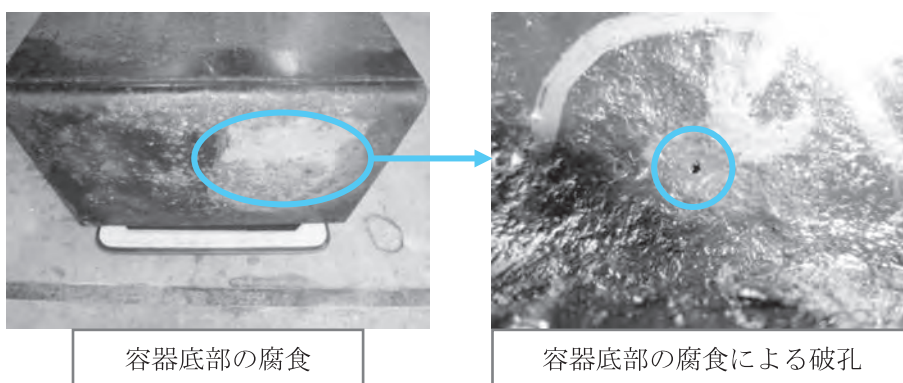
堤に収まる構造のものにおいては、湿気が滞留し易く燃料容器底部が発錆・腐食し易い環境におかれま。このため点検整備履歴が不詳である設備において発錆の進行で腐食・破孔に至っている事例が確認されています。

代表的な事例として、写真1は燃料容器底部が腐食により破孔した状況を示します。

写真1 燃料容器底部の腐食による破孔 (付着した錆により燃料漏れには至らず)

共通台板の防油堤に収まる構造の燃料容器底部の外側表面は、湿気等による腐食・破孔リスクが高くなりますので、当該部分の定期的な点検が重要です。また、防災用自家発電設備は運転時間が限られており、燃料の消費が少ないことから燃料が長期にわたり燃料容器内に貯蔵されます。このため経年劣化に

この対策として、定期的に燃料容器内に堆積したスラッジや凝縮水を排出しておく必要があります。

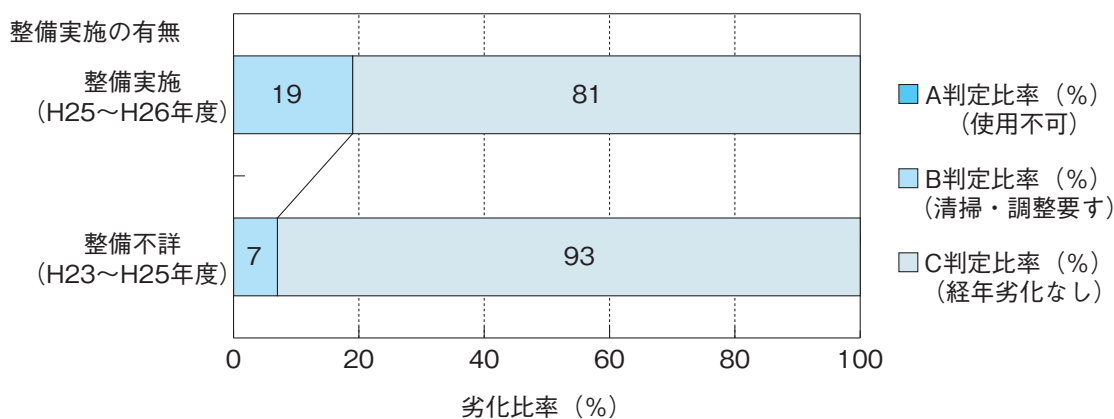
図2は主回路ケーブルの劣化比率グラフを示します。主回路ケーブルについては外観目視調査、ケーブル被覆の性状調査を実施しており、点検・整備実施の有無に関わらずA判定事象は確認されませんでした。

図2 配線（主回路ケーブルのみ）の劣化比率グラフ

点検・整備が実施されていた設備のB判定（清掃・調整要す）比率が高くなっていますが、このB判定事象は塵埃等による汚損にであり、点検時に見落とされやすい事象であるといえます。

被覆の性状調査結果については顕著な経年劣化は見られず良好な状態でありました。

配線は点検・整備の有無に係らずA判定事象は無く、また一部に塵埃等の付着などが観察されたものの、被覆性状調査結果からも経年劣化が認められなかったことから自家発電設備の構成部品の中では経年劣化しにくい部品といえます。ただし、塵埃が堆積した状態で湿度が高くなるとトラッキング等が発生するため注意が必要です。

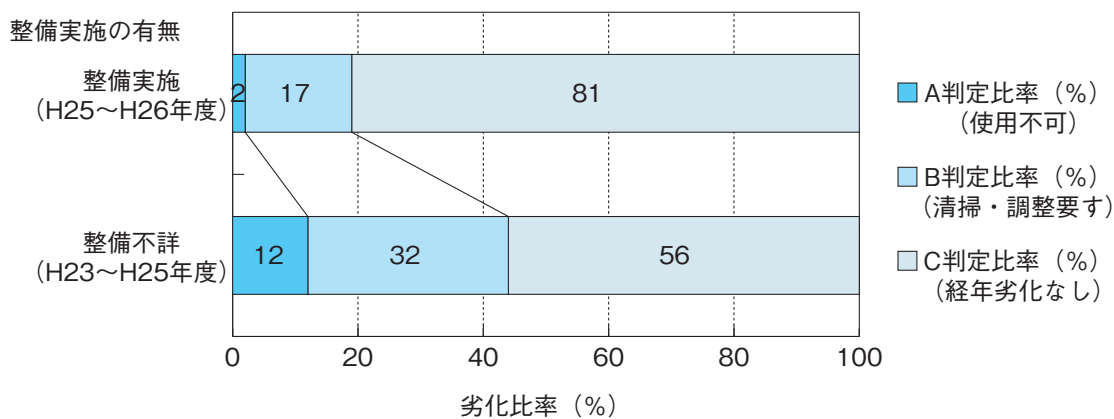
図3 配管の劣化比率グラフ

図3は配管の劣化比率グラフを示します。点検・整備履歴が不詳である設備のA判定比率は12%で、A判定事象は排気可とう管の腐食・亀裂並びに冷却水ゴムホースの硬化・亀裂・破損でした。

点検・整備が実施されていた設備のA判定比率は2%で、A判定事象は排気管の腐食並びに冷却水ゴムホースの口元亀裂ですが、いずれも排ガス漏れや水漏れの二次的不具合には至っていません。

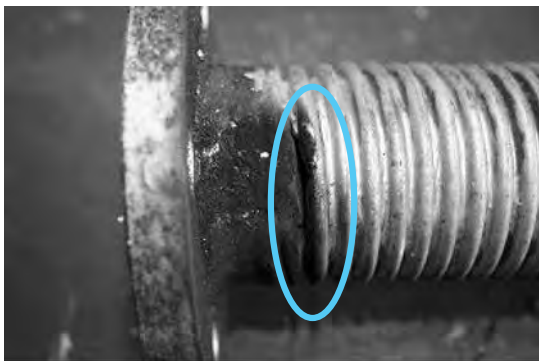
代表的な事例として、写真2は排気可とう管の破損（亀裂）を示します。写真3は冷却水ゴムホースの亀裂、写真4は冷却水ゴムホースの口元の亀裂、写真5は冷却水ゴムホースのクランプ部分の破損を示します。

写真2 排気可とう管の破損（亀裂）

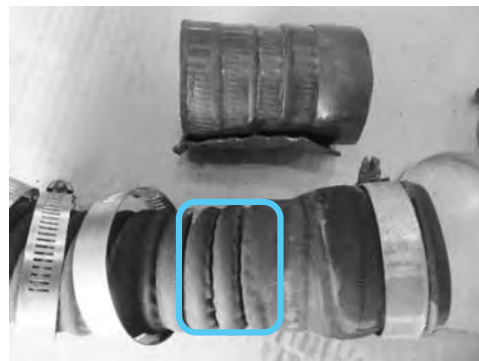
配管のうち冷却水用ゴムホースは、経年劣化事象としてゴムに硬化・亀裂が発生し易い部品になります。今回の調査においてもゴムに硬化・亀裂が見られ冷却水漏れに至った事例を確認しています。

このような状態のまま使い続けると冷却水が減少し、その結果として原動機のオーバーヒートや焼付きが発生し発電機能喪失に至ります。ゴムホースの劣化の程度は使用環境により左右されますが、発電機メーカーの推奨部品交換年数を目安に交換することが予防保全に繋がります。

写真3 冷却水ゴムホースの亀裂

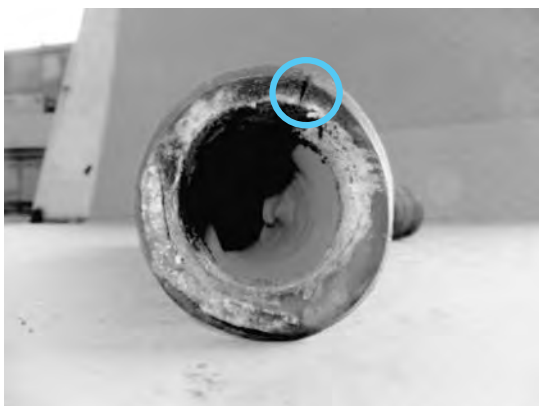
写真4 冷却水ゴムホースの口元の亀裂

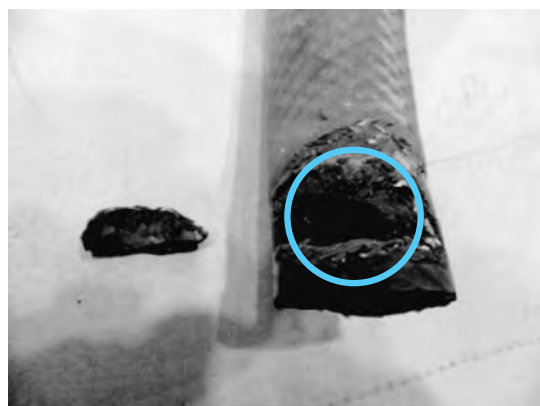
写真5 冷却水ゴムホースクランプ部の破損
