非常用発電設備に係る事故防止について

非常用発電設備に係る事故防止について（依頼）

配管フランジ結合部からA重油が流出した事故

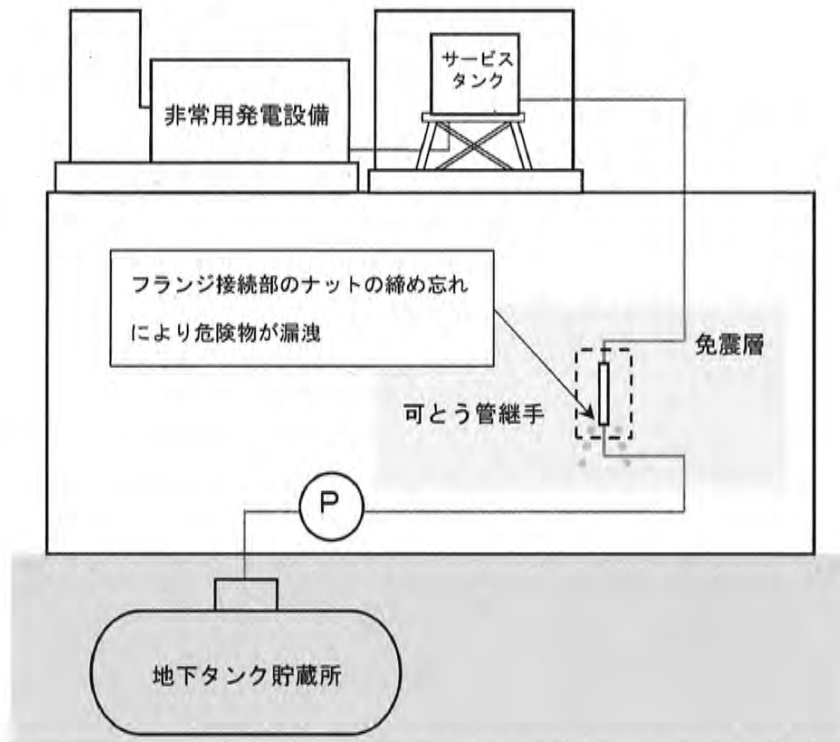
非常用発電設備の試運転を行うため、作業員が地下タンク貯蔵所から屋上のサービスタンクへ送油作業を実施したところ、中間免震層に設けられた可とう管継手のフランジ結合部から、燃料であるA重油50Lが漏えいしたものの。

中間検査として配管の気密検査を行った際に、可とう管継手の保護のため、フランジ結合部に閉止板が挿入されていた。検査後にこれを取り外す作業の過程で、フランジ結合部のナットを締め忘れた。
