防災用自家発電設備の経年劣化調査の概要報告

その1

3. サンプリング調査結果報告

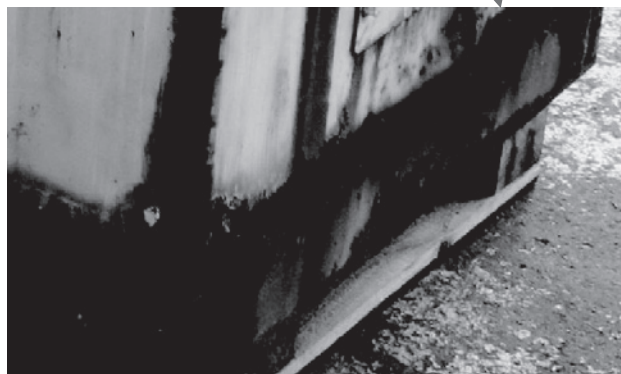
- ・設置年数：約34年
- ・稼働時間：約46時間
- ・環境事項：排気ガスの影響有り
- ・調査状況：キュービクル外板は全面に渡り発錆しており、一部は腐食の進行が著しく破孔や損傷がみられる。
- ・用途：倉庫
- ・設置場所：屋外
- ・整備履歴：不詳

図3 側板部が発錆及び腐食し破孔

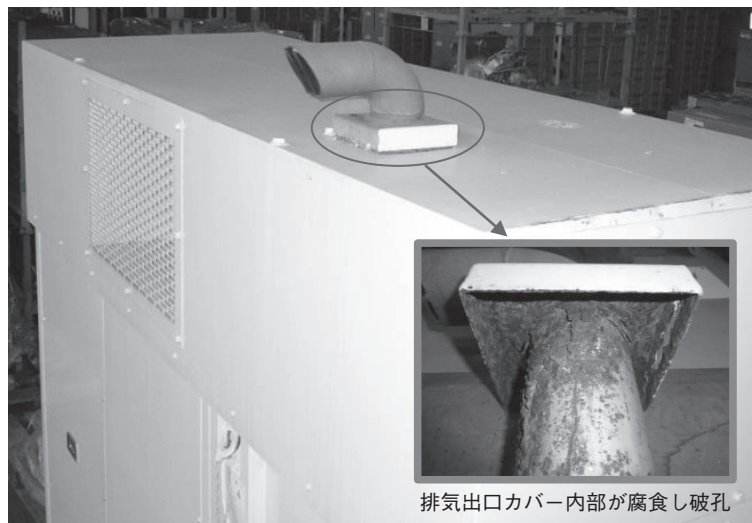
図4 キュービクル上面

- ・設置年数：約15年
- ・稼働時間：約20時間
- ・環境事項：排気ガスの影響有り
- ・調査状況：キュービクル外板の溶接部の一部に発錆がみられる。また、排気出口カバー内部が腐食し破孔がみられるもののキュービクル外板は再塗装されており全体としての劣化は少ない。
- ・用途：老人ホーム
- ・設置場所：屋外
- ・整備履歴：有り
