防災用自家発電設備の経年劣化調査の概要報告

その2

1. 調査概要

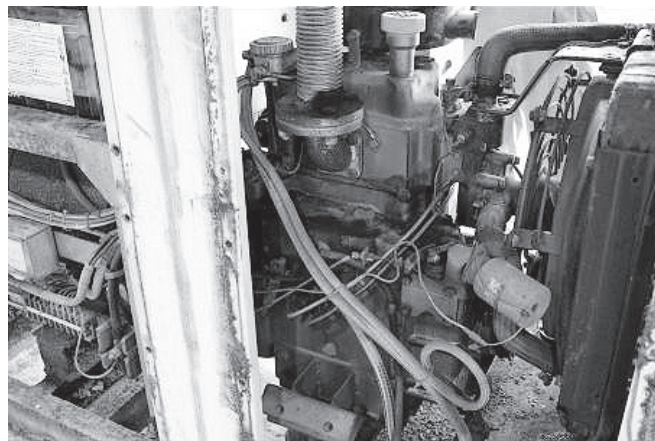
原動機本体外観は、塵埃付着及び発錆により汚損が著しい。排気管には伸縮継手の腐食による亀裂と消音器の発錆がみられる。ラジエータの支持金具も腐食による破孔があり、いずれも、天板部破孔による雨水が原因のようである。また、ゴム製品のファンベルトには亀裂発生及び防振ゴムにはゴムの剥離がみられ、性状調査の結果、経年劣化との報告がある。

写真1 原動機全体（全装備状態）

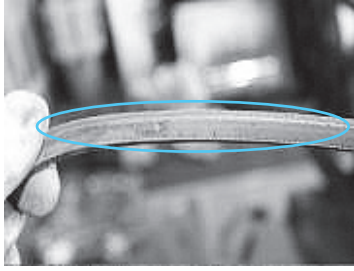
写真6 ファンベルトに亀裂

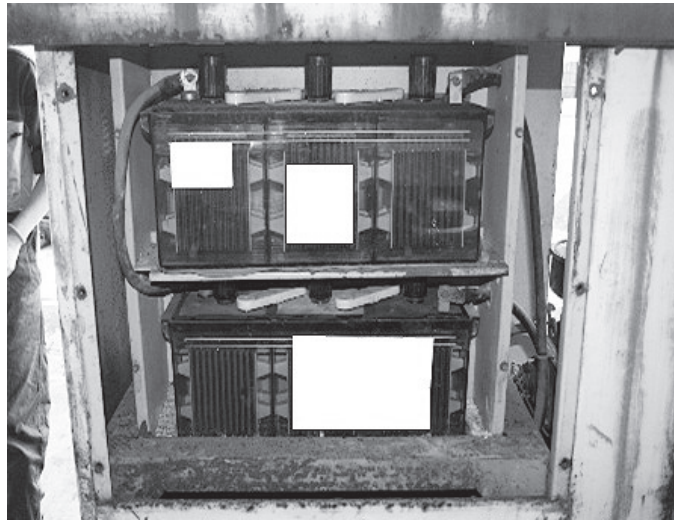
蓄電池は、コンパウンド割れにより電解液漏れがみられる。性状調査の結果は、電極板に格子割れ及びサルフェーション*1 (14ページの*1を参照) が発生しており、経年劣化により使用限度を超えている。充電装置は、塵埃付着が著しい。

写真7 蓄電池 コンパウンド割れ及び液漏れ

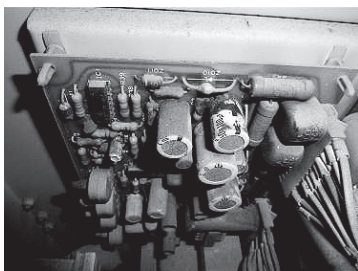
写真8 充電装置 塵埃付着

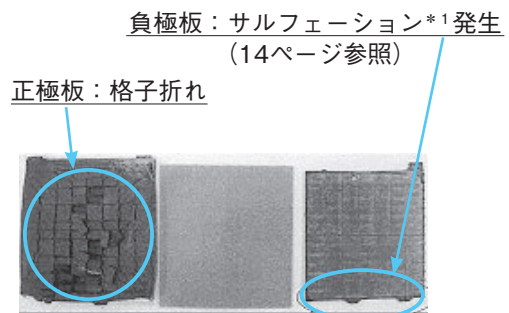
写真11 蓄電池電極板

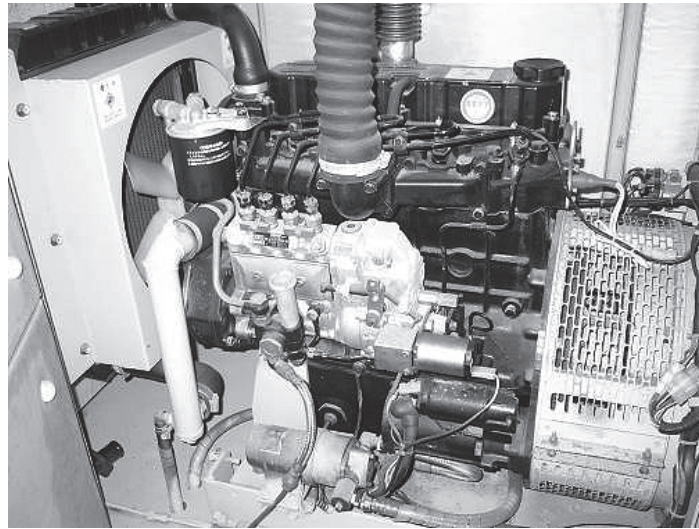
原動機本体は、若干の塵埃付着はあるものの、錆や腐食等の劣化は少ない。排気管と消音器並びに燃料容器に発錆がみられる。また、防振ゴムに亀裂はないものの、性状調査においてゴムの経年劣化が報告されている。

写真12 原動機全体（全装備状態）

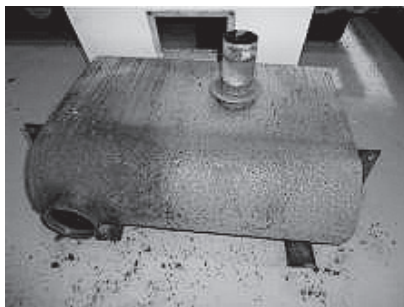
写真13 排気消音器発錆

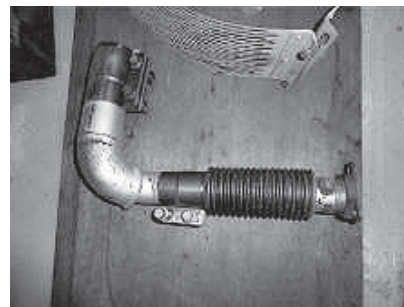
写真14 排気管発錆

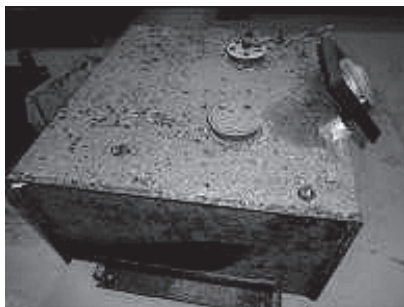
図15 燃料容器発錆及び汚損

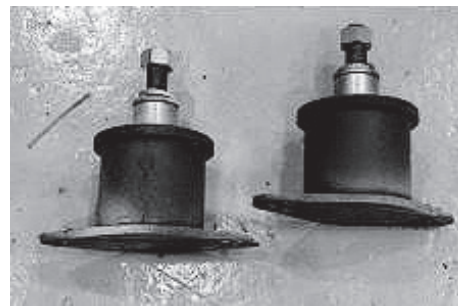
図16 原動機側防振ゴム劣化

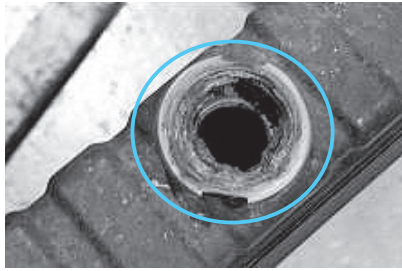
写真17 ラジエータ内部堆積物付着

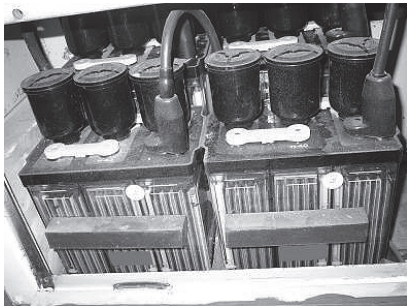
写真18 蓄電池側面

蓄電池の性状調査の結果、経年劣化により電極板に格子割れ及びサルフェーション*¹（14ページの*1を参照）が発生しており、使用限度を超えた状態となっている。

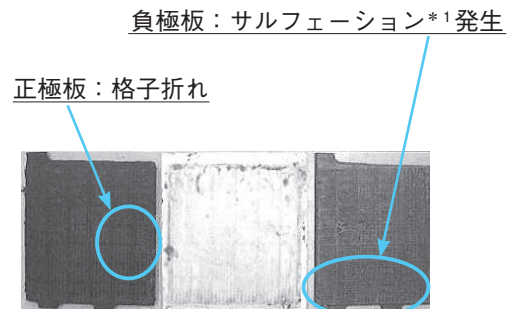
写真21 蓄電池電極板

*¹サルフェーション：一般に鉛蓄電池の負極版活物質は、放電状態になると、鉛から硫酸鉛に変化する。放電後に十分な充電が実施されれば、負極版の活物質は充電状態の鉛（再活性化の状態）に戻る。充電不足の状態または放電放置の状態が継続した場合は、放電時に生じる硫酸鉛の結晶が成長し、充電されても元の鉛に戻らなくなる現象をいう。

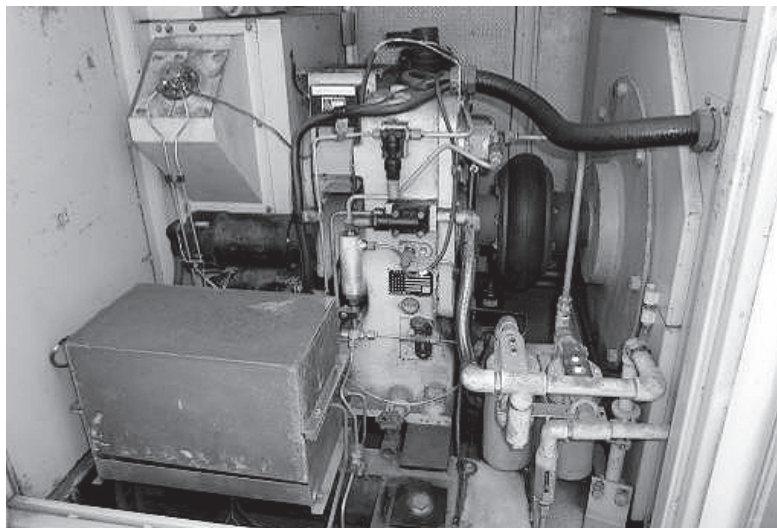
パワーセクション周りは、全体的に塵埃付着と軽度の発錆がみられる。ゴム製品の軸継手及び防振ゴムは、経年劣化による亀裂がみられる。

写真22 パワーセクション周り（全装備状態）

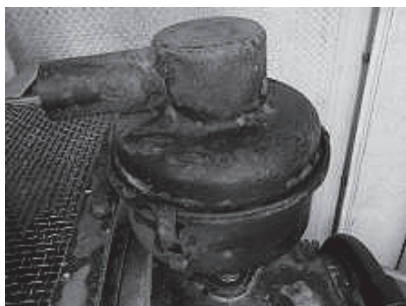
写真23 オイルミストセパレータの汚損と発錆

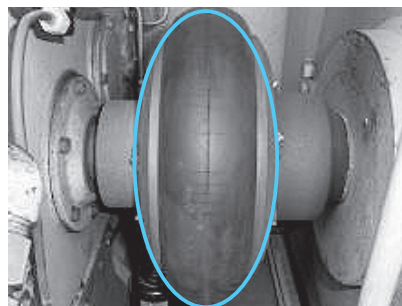
写真24 軸継手に亀裂

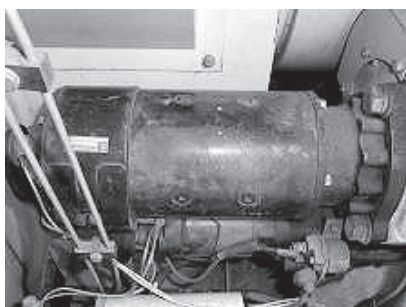
写真25 セルモータの汚損と発錆

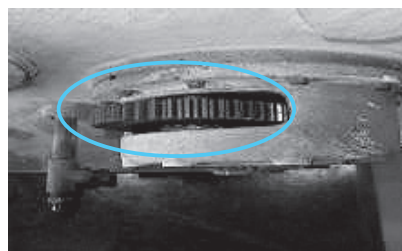
写真26 減速機 起動ギヤの発錆

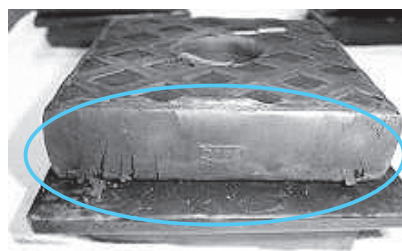
写真27 防振ゴムに亀裂

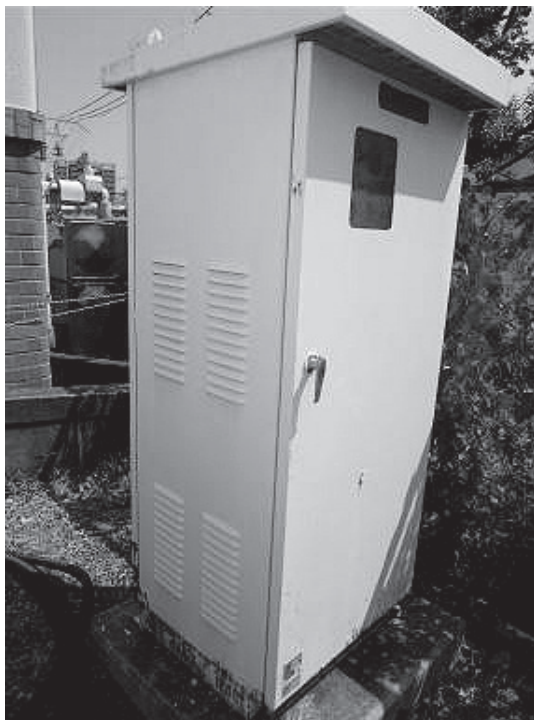
写真28 蓄電池室

蓄電池室は、再塗装されてはいるものの下部換気口付近が腐食により破孔している。
充電装置内部は塵埃付着が著しく、また、端子部は発錆及び腐食が進行している。

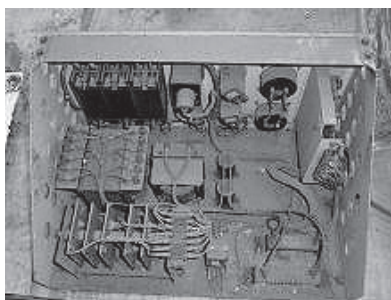
写真30 充電装置内部塵埃付着

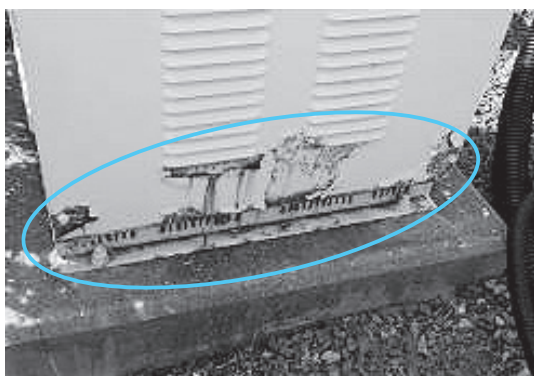
写真32 蓄電池室下部腐食により破孔

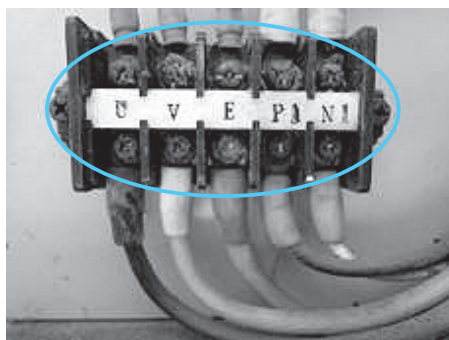
写真33 端子部腐食

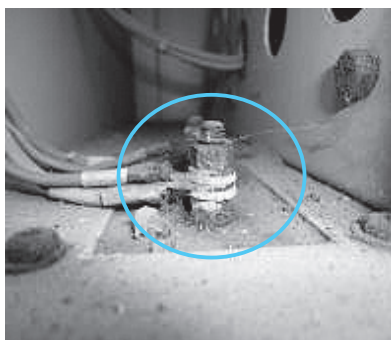
写真34 接地端子部腐食
