防災用自家発電設備の経年劣化調査の概要報告

その3

1. 調査概要

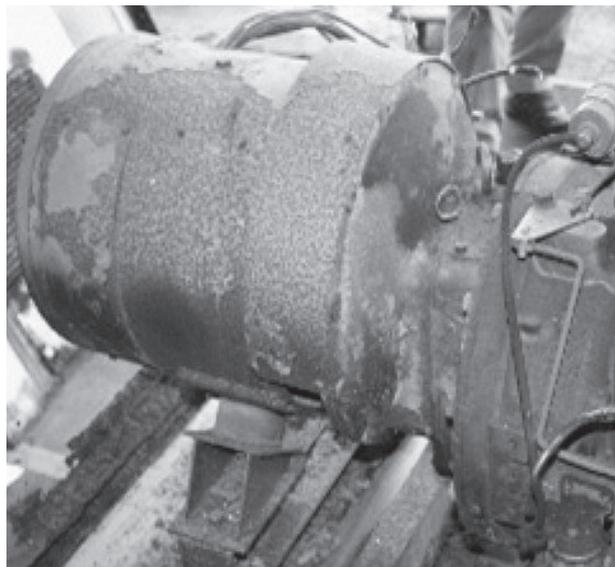
写真1 発電機本体

発電機フレーム、固定子枠及び回転子鉄心部全体に発錆がみられる。
また、固定子巻線には、一部緑青の発錆がみられ巻線短絡の危険をはらんでいる。

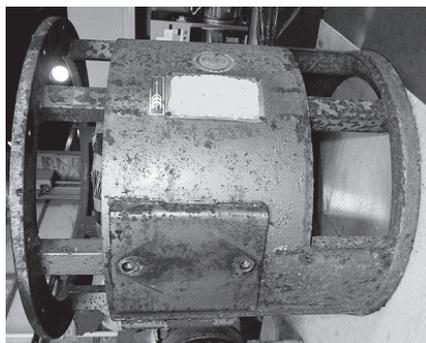
写真2 発電機フレーム 発錆

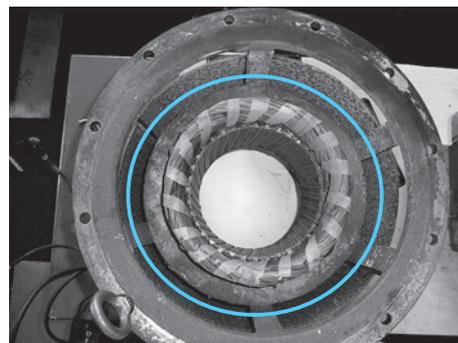
写真3 発電機フレーム 発錆

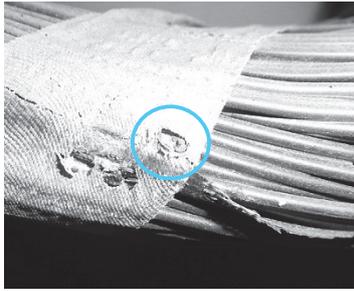
写真4 固定子巻線部 緑青発錆

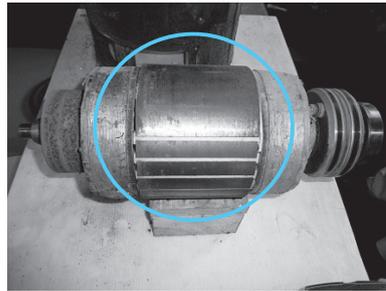
写真5 回転子鉄心部 発錆

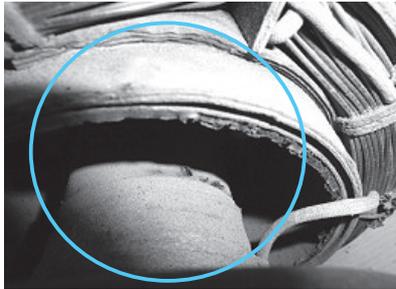
写真6 回転子巻線部
発錆及び塵埃付着

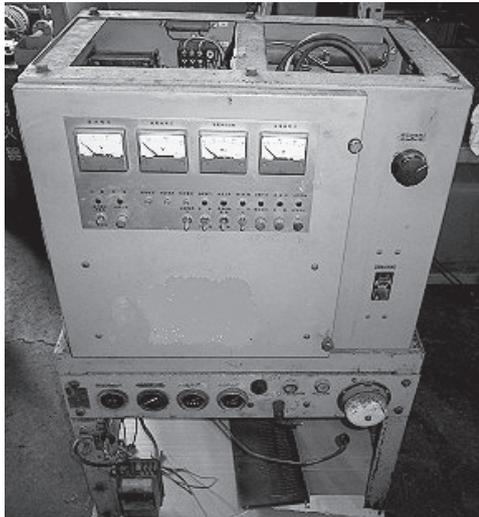
制御装置内部は塵埃付着が著しく、端子の一部は発錆により脱着出来ない状態、また、電磁接触器のサージキラーコンデンサーにパンクによる破損（液漏れ）がみられる。架台部においては腐食により欠損していた。

写真7 制御装置外部 発錆及び塵埃付着

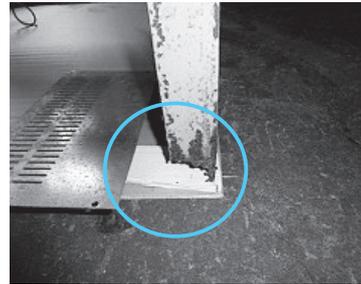
写真8 架台部
腐食により欠損

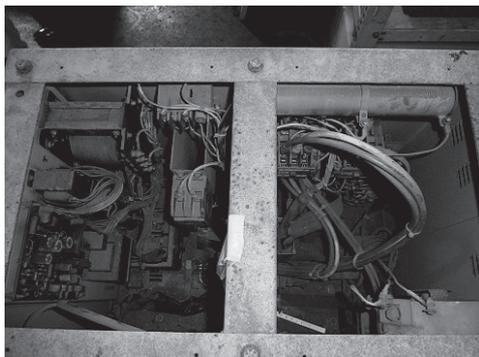
写真9 制御装置内部 発錆及び塵埃付着

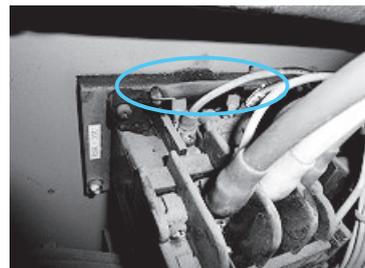
写真11 電磁接触器
コンデンサー破損

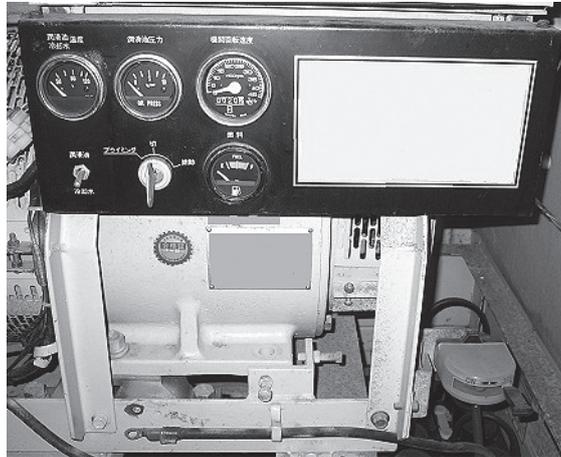
写真12 発電機本体

発電機フレーム、固定子及び回転子鉄心部、ベアリング外周部及びベアリングハウジング部に、発錆がみられる。

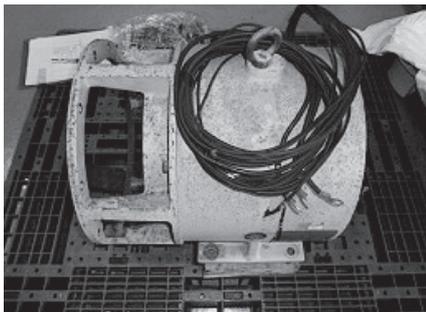
写真13 発電機フレーム 発錆

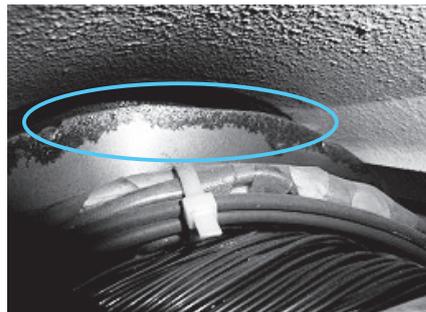
写真14 固定子鉄心部 発錆

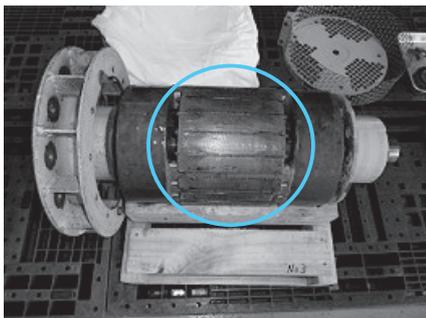
写真15 回転子鉄心部 発錆

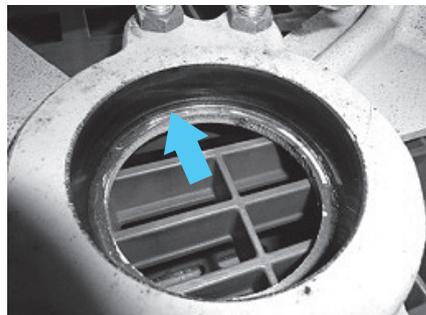
写真16 ベアリングハウジング部 発錆

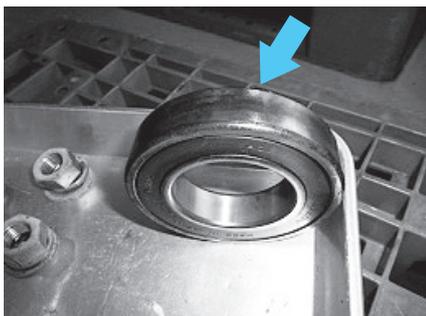
写真17 ベアリング外周部 発錆

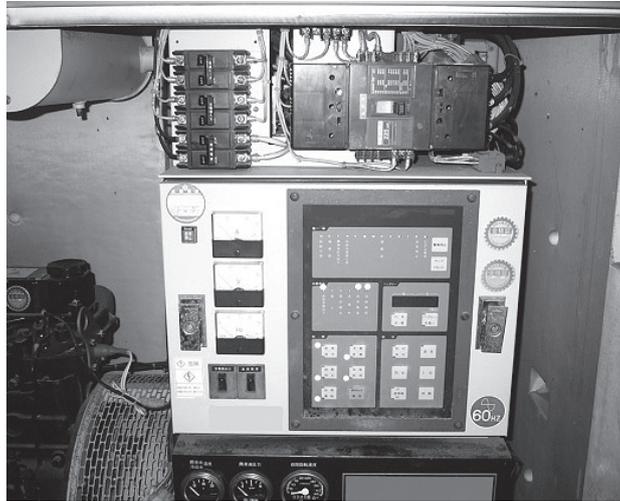
写真18 制御装置本体

制御装置箱の外部に設置されている電装品には塵埃の付着がみられる。また、端子の一部には発錆がみられる。なお、制御装置箱は密閉構造となっているため、内部装着の電装品については、塵埃の付着や発錆はみられない。

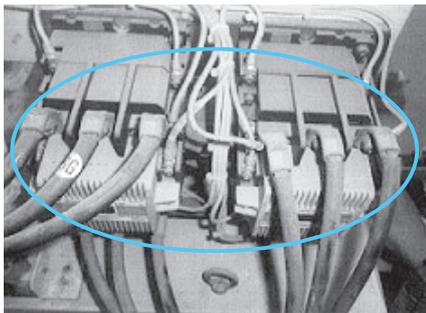
写真19 電源切替器 塵埃付着

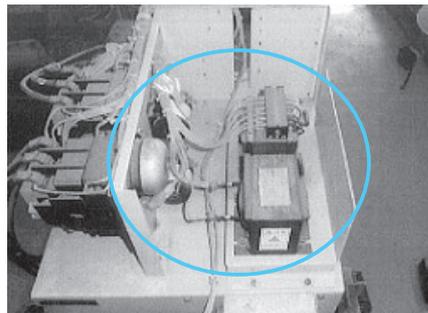
写真20 制御装置 塵埃付着

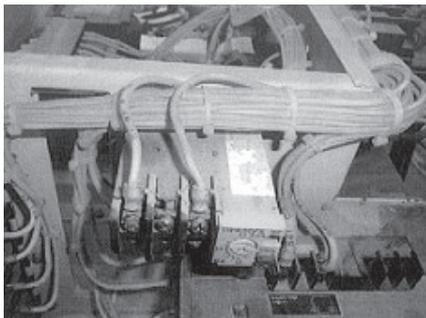
写真21 制御装置 塵埃付着

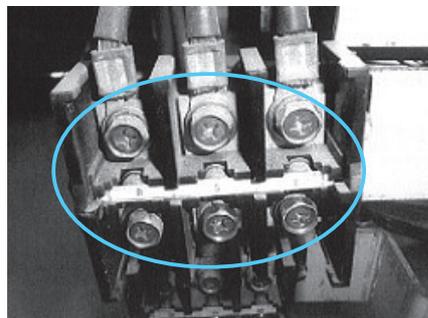
写真22 端子部 発錆

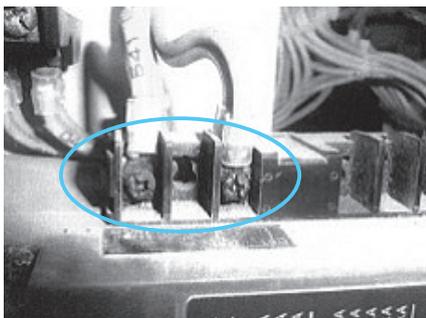
写真23 端子部 発錆

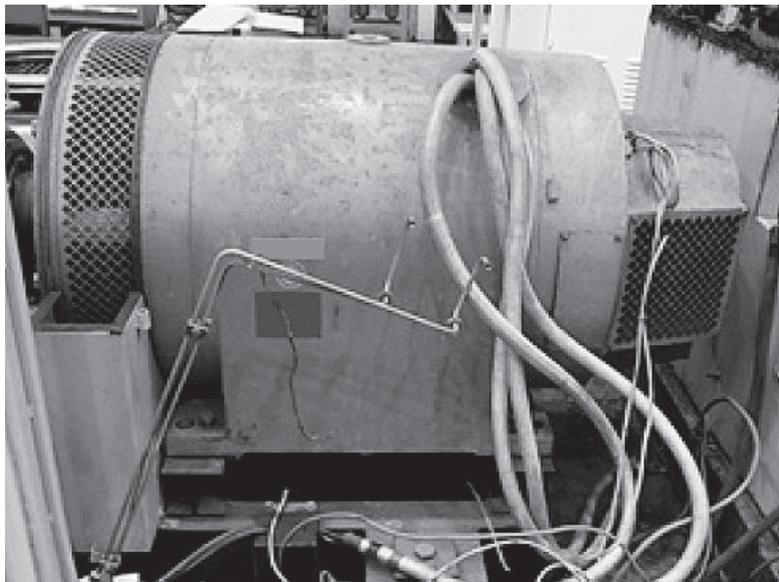
写真24 発電機本体

発電機フレーム、固定子及び回転子鉄心部には発錆があり、固定子及び回転子の巻線部には塵埃付着がみられる。また、ベアリングにはグリースの固着がみられるが、性状調査では継続使用可能な状態にあるとの判定結果である。

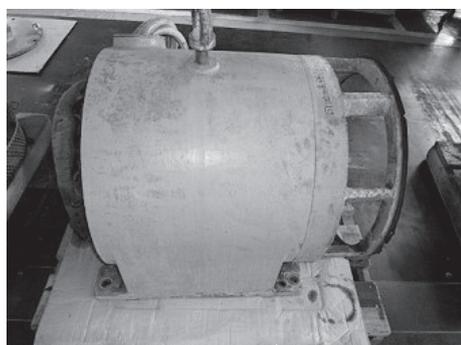
写真25 発電機フレーム 発錆

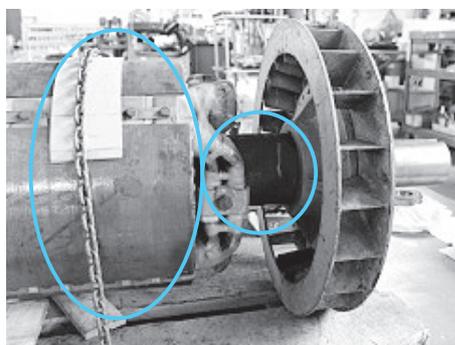
写真26 回転子鉄心&軸 発錆

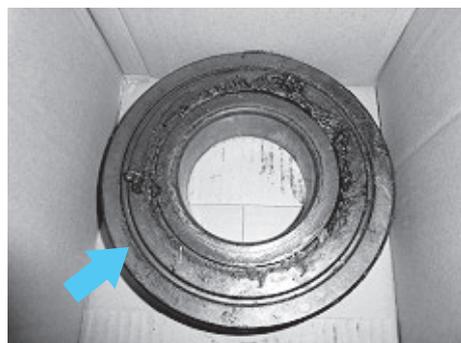
写真27 ベアリング グリース固着

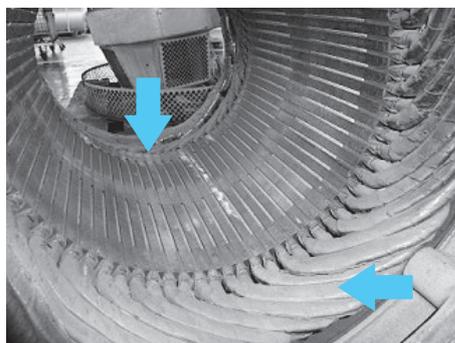
写真28 固定子鉄心発錆
巻線部塵埃付着

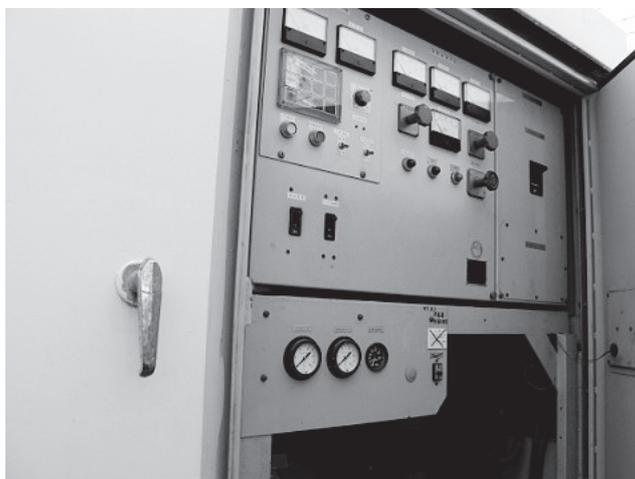
写真29 制御装置（制御盤）

制御装置内の一部の端子及びシリコン素子に発錆がみられる。
自動電圧調整器（AVR）においては基板部品の経年劣化がみられる。

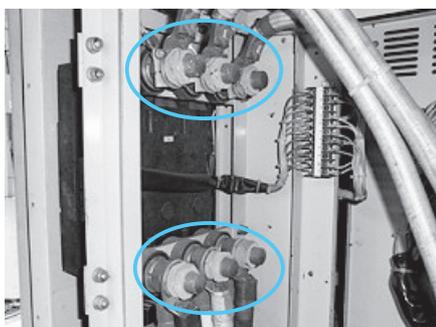
写真30 出力端子部 発錆

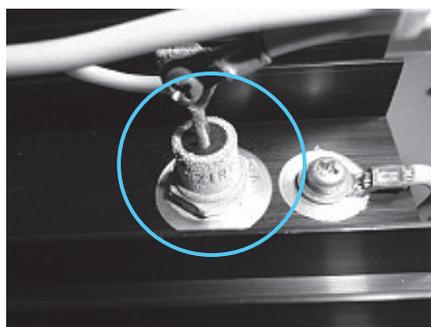
写真31 AVR SCR素子 発錆

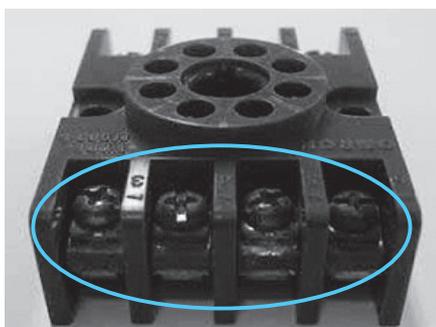
写真32 保護継電器ソケット端子部 発錆

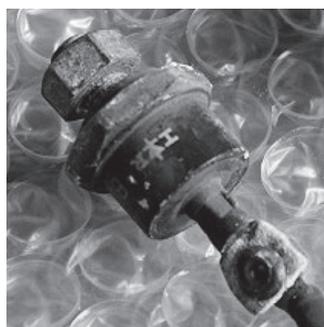
写真33 回転整流器 発錆
