# 防災用自家発電設備の経年劣化実機調査

## その2

### ディーゼル機関駆動発電設備（キュービクルを含む外観）

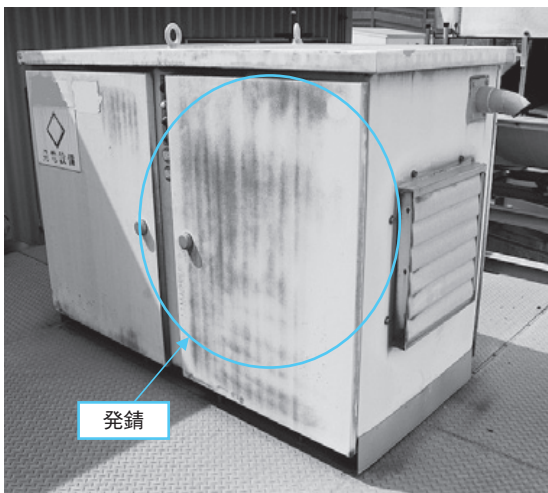
**概要：** 店舗の屋上設置で風雨に曝され、更には近くに空港や幹線道路があることから排ガスを受け易い環境にあります。キュービクル表面には発錆がみられるものの、再塗装が施されているようで腐食には至っていません。半面、アンカーボルトに至っては、原型をとどめない程に腐食が著しい状態にありました。更には、設備が設置されている部分の台板が腐食により破孔している為に、小動物の侵入の形跡があったことも報告されています。

写真1 キュービクル側面の発錆状況

写真2 アンカーボルトの腐食状況

写真3 腐食アンカーボルトの拡大

写真4 燃料容器下の敷板の腐食

写真5 設備設置台板の破孔

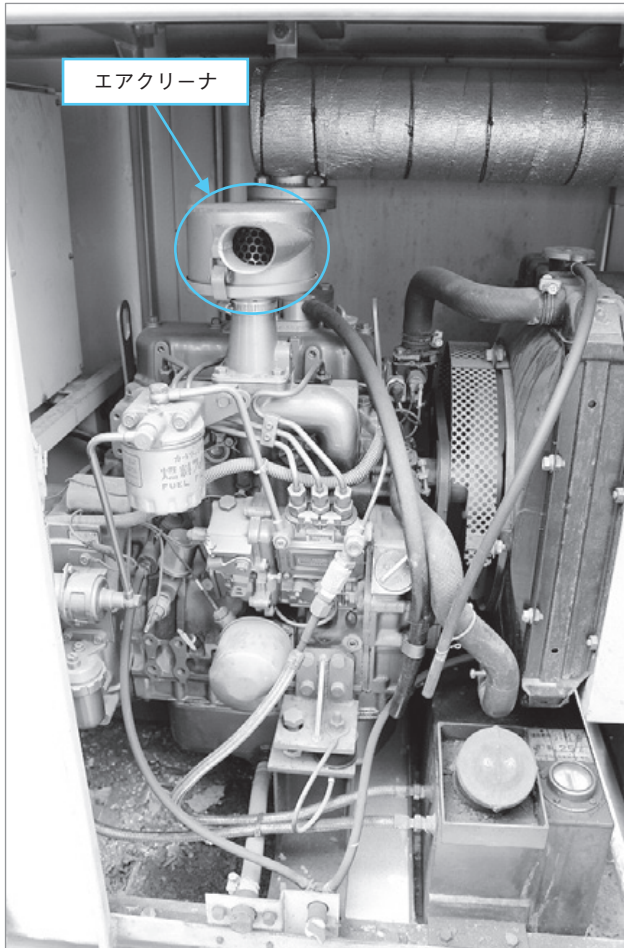
写真6 原動機の設置状況

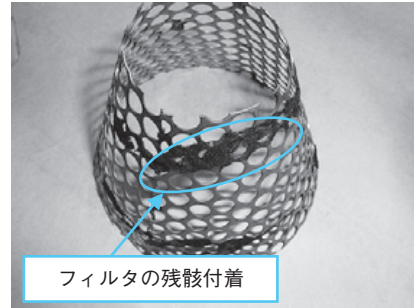
概要： 原動機周りにおきましては、スポンジタイプのアエアフィルタが経年劣化により粉碎消滅状態にありました。また、冷却水の管理状況があまり良くないようで、シリンダヘッドの冷却水通路部に腐食及び堆積物がみられました。

写真7 エアフィルタが巻かれていた金網部分

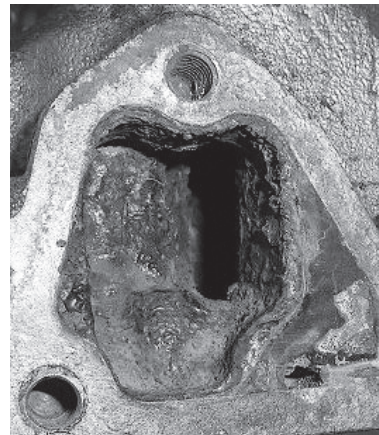
写真8 シリンダヘッド水通路の腐食状況

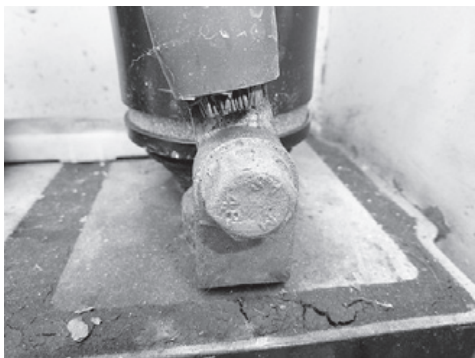
蓄電池につきましては、2003年3月に交換されて以来9年間使用されてきました。コンパウンドの割れや正極板の腐食劣化がみられました。

写真9 端子部発錆と蓄電池コンパウンドの割れ

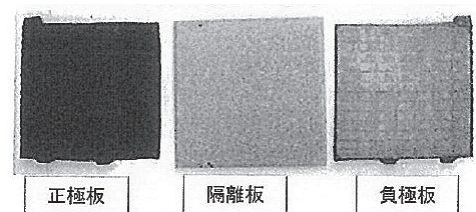
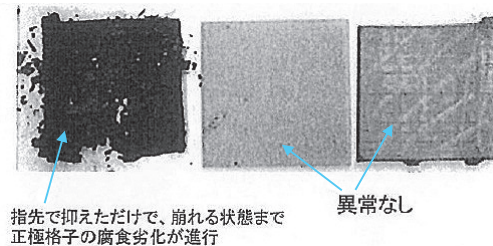
写真10 蓄電池電極板

指先で抑えただけで、崩れる状態まで正極格子の腐食劣化が進行

異常なし

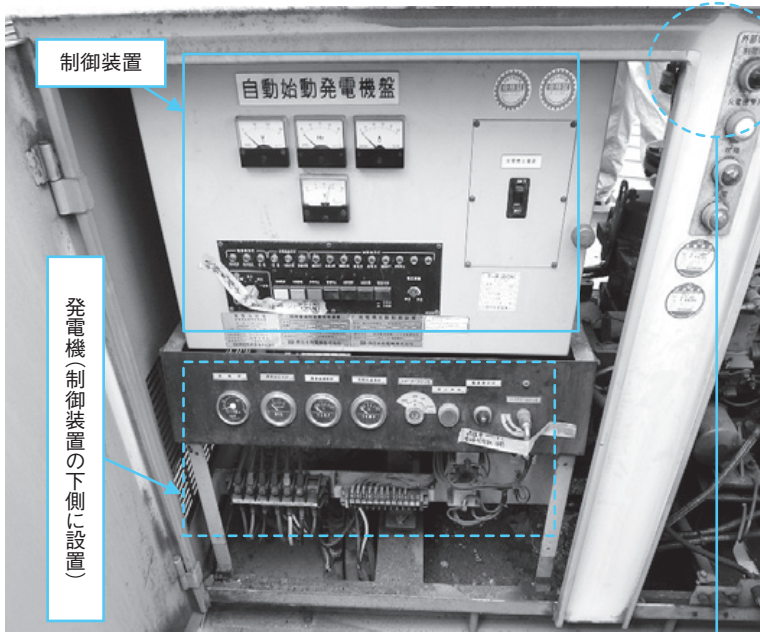
写真11 制御装置及び発電機の設置状況

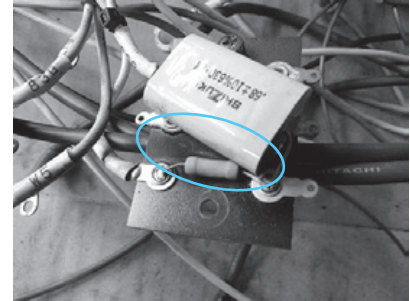
写真16 サージキラーコンデンサ部の変色

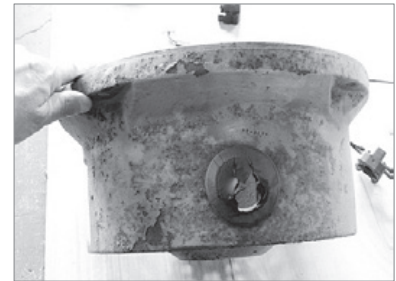
写真17 発電機フレームの発錆

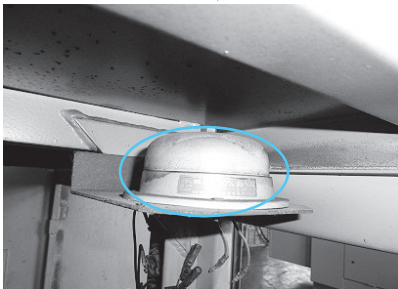
概要： 当該設備は、制御装置不具合により起動できない状態にありました。調査の結果、警報器の内部コイル焼損による回路短絡が原因と判明しました。原因推定としては、警報器が作動し続け発熱による焼損もしくは、絶縁劣化によるものと推定します。また、発電機フレームや配線端子部においては発錆や腐食がみられました。電源切替用電磁接触器のサージキラーコンデンサ部分におきましては基板に変色がみられました。

写真12 短絡した警報機

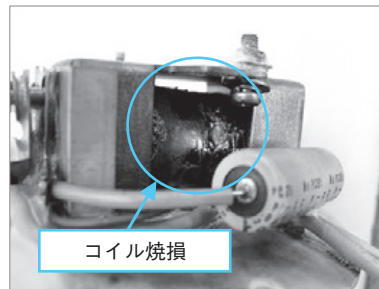
写真13 短絡した警報機の内部

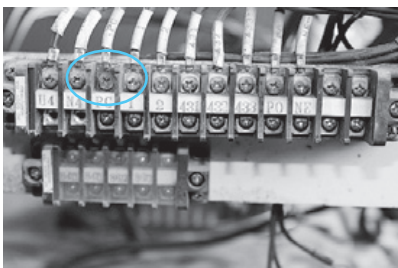
写真14 腐食した配線端子部

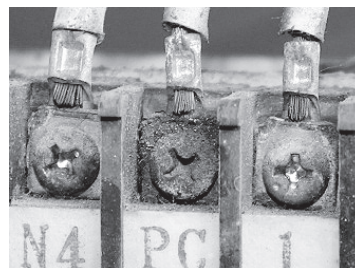
写真15 腐食した配線端子部の拡大
