# 防災用自家発電設備の経年劣化実機調査

## その3

### ガスタービン駆動発電設備（エンクロージャを含む外観）

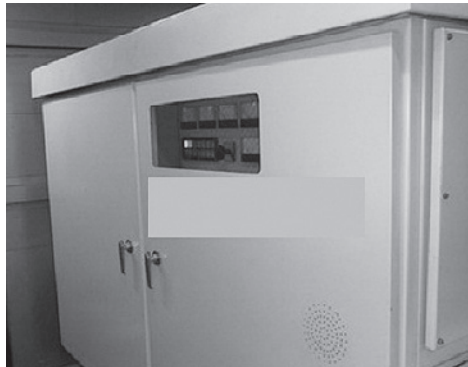
写真1 エンクロージャ正面

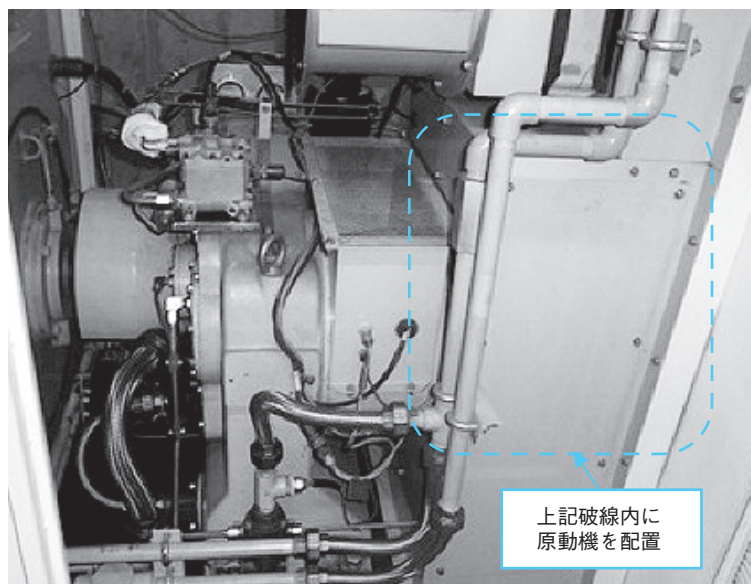
写真6 原動機周り

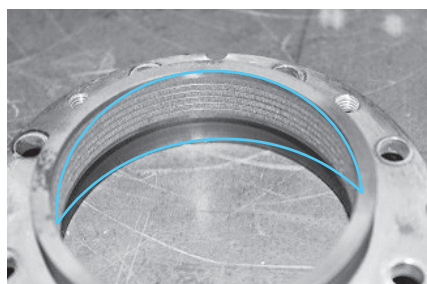
概要： 原動機周りにおいては、発電機に動力を伝達するゴム製の軸継手に、経年劣化による表面の艶落ちや微細な亀裂が見られました。減速機軸受部及びオイルセパレータのフランジ部には、僅かですが油にじみも見られました。原動機内部では、軸受の潤滑用パイプのOリングにヘタリが見られました。圧縮機の空気通路部のシール部に極軽微な接触痕が見られました。また、コンバスターケース内部の塗装の一部に剥離も見られました。いずれも軽微ですが、経年劣化によるものと推定されます。

写真12 圧縮機の空気通路部のシール部に極軽微な接触痕有り

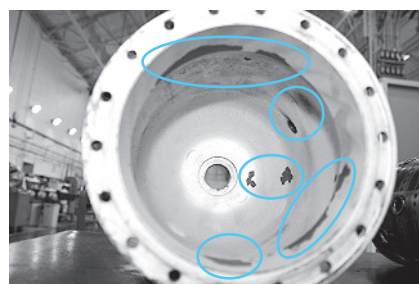
写真13 コンバスターケース内部の塗装に部分剥離有り

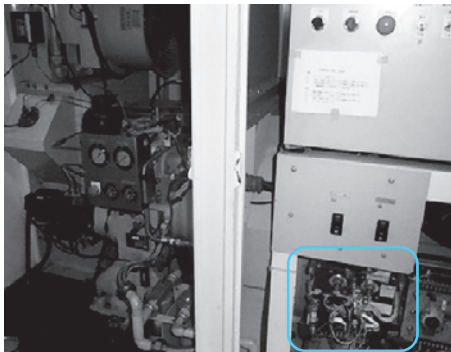
写真14 エンクロージャ内部

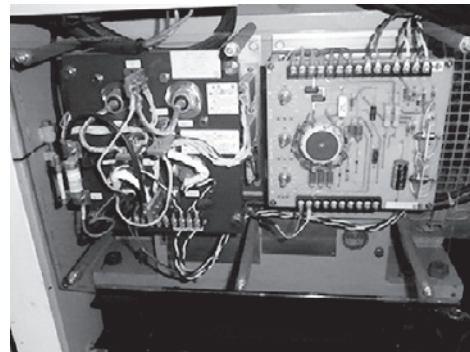
AVRに若干の性能低下と、始動装置の蓄電池液面低下表示灯の球切れが見られました。

写真15 AVRに若干の性能低下有り

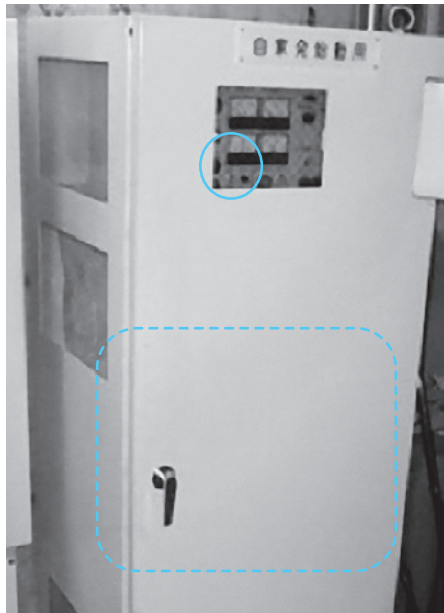
写真16 始動装置エンクロージャの外観

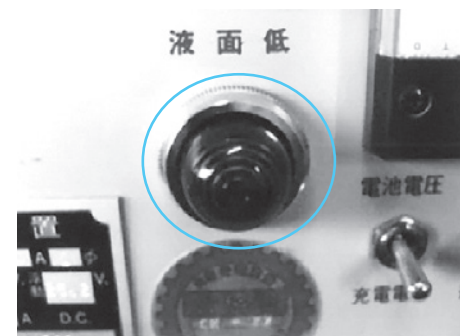
写真17 蓄電池の液面低下表示灯の球切れ有り

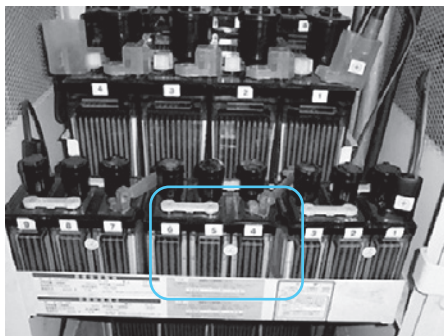
写真18 始動装置内の蓄電池全容

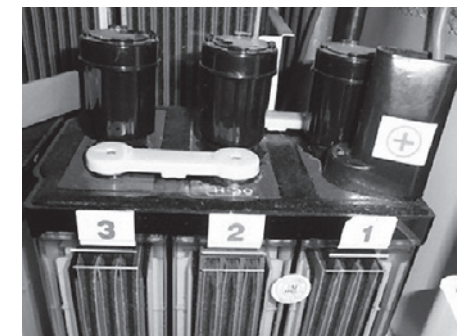
写真19 蓄電池封口部拡大特に異常無し
