防災用自家発電設備の経年劣化実機調査

その7

ディーゼル機関駆動発電設備（キュービクルを含む外観）

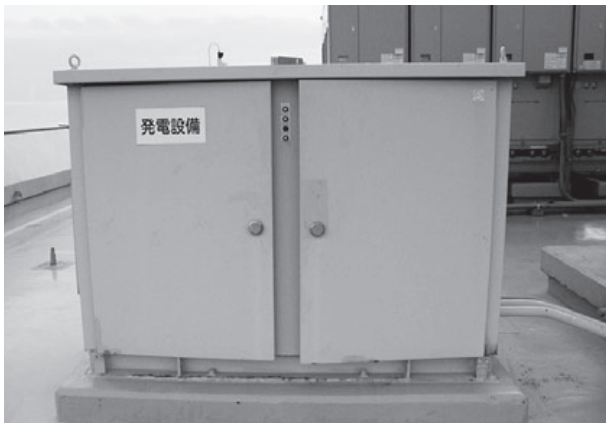
図1 発電設備の設置状況

キュービクルは再塗装されており、アンカーボルトに腐食は確認できませんでしたが、チャンネルベースに発錆が見られました。キュービクル下部や天井、内部にも発錆が見られました。

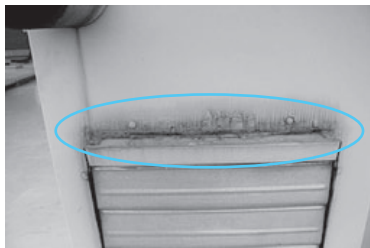
図4 左側面シャッター取付部の発生状況

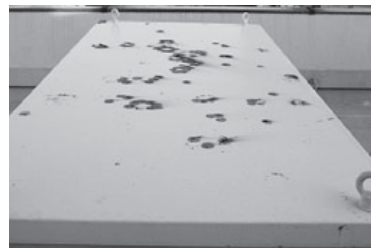
図6 天井板の発生状況

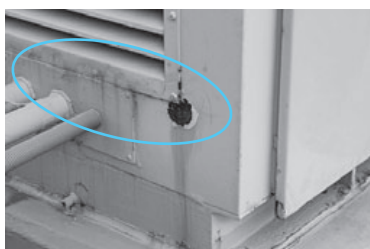
図5 右側面吸気ガラリ取付部の発生状況

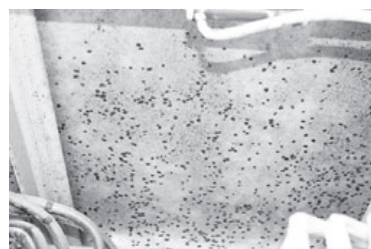
図7 天井板内側の発生状況

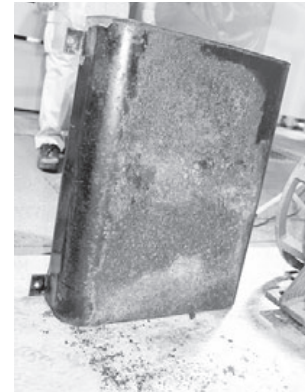
概要： 原動機取付部の防振ゴムには、接着部剥離がありました。ラジエータキャップは腐食によりキャップ取り外し時に破損してしまいました。燃料タンクは、設置された状態では発錆のない状態でしたが、分解してみると外部底面に著しい発錆が見られました。燃料タンク取付部のキュービクル底面も発錆していました。燃料タンクの錆を除去し、状態を点検しましたが破孔はありませんでした。内部は、スラッジがヘドロのように堆積していました。

図9 燃料タンクの発錆状況
（外部底面）

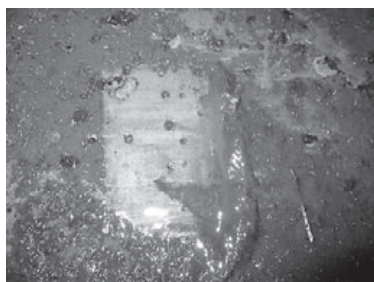
図11 燃料タンク内に堆積したスラッジの状況
（内部底面）

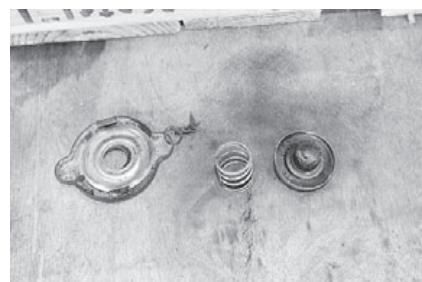
図12 ラジエータキャップの状況

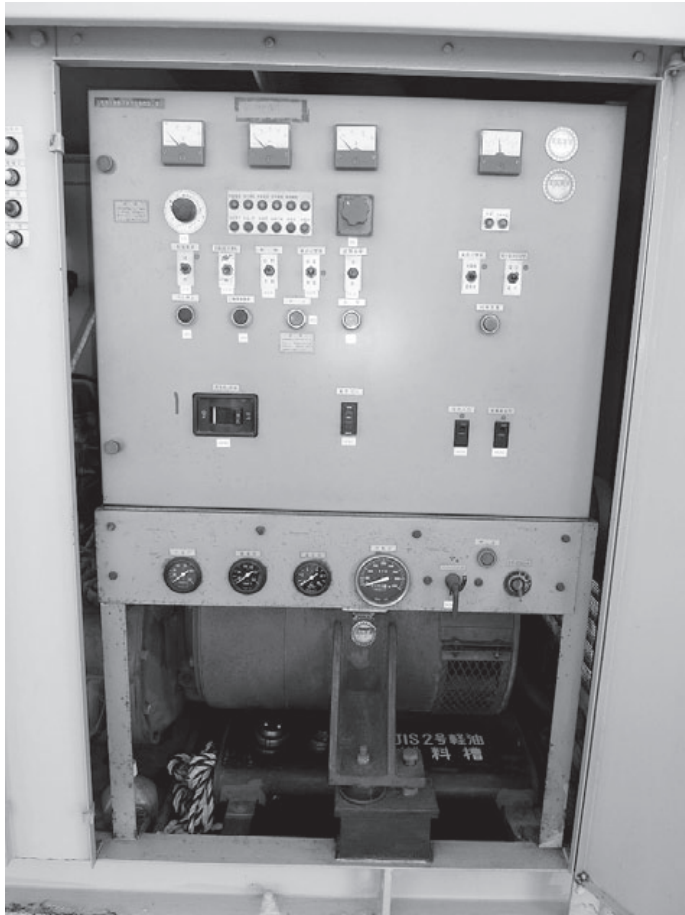
図14 発電機と制御装置の設置状況

発電機は、塵埃の堆積、端子カバーの割れがありました。制御装置には、塵埃の堆積や端子の発錆、端子カバーの割れが有りました。

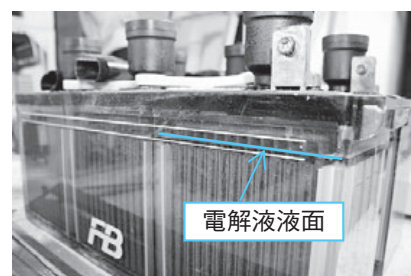
図19 電解液は適正量

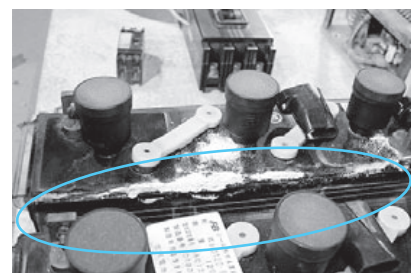
概要： 発電機の取付部の防振ゴムにはひび割れがありました。蓄電池は、コンパウンドに変形、亀裂があり、漏液もありました。

図20 コンパウンドの割れ及び漏れた電解液の結晶
