平成25年度 防災用自家発電設備 経年劣化調査

その1

1. 設備の概要

- (1-1) 原動機形式：ディーゼル機関
- (1-2) 発電機容量：20kW/60Hz
- (1-3) 設備設置年数：19年
- (1-4) 稼働時間：44.3時間
- (1-5) 建物用途：店舗
- (1-6) 設置場所：地上（屋外）
- (1-7) 整備履歴：不詳
- (1-8) 設置環境：排気ガスの影響（幹線道路沿い）

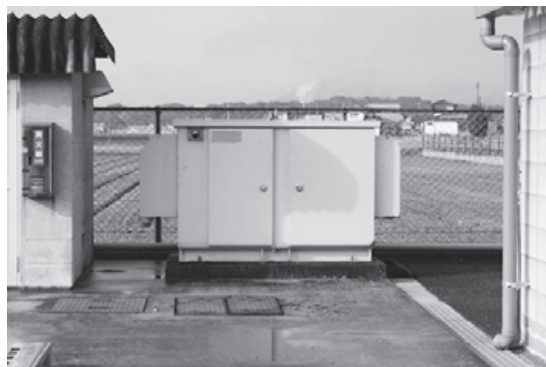
写真1 設備の全体写真

写真1のキュービクルの外箱表面には特に目立った発錆はみられませんでした。写真2の枠内に示す換気用のガラリ部の一部に若干の錆を確認しました。写真3は、発錆箇所を拡大したものを示します。

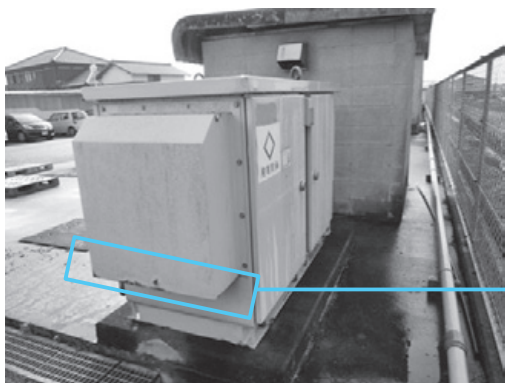
写真2 キュービクルのガラリ部

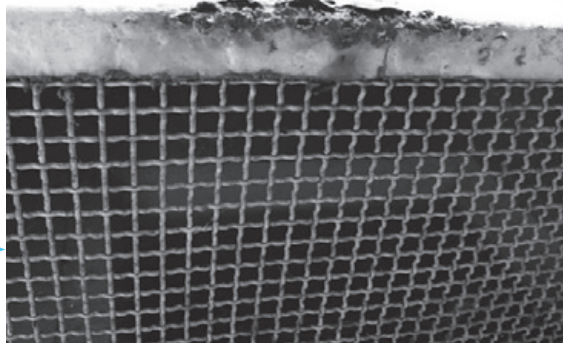
写真3 換気用ガラリ部の発錆状況

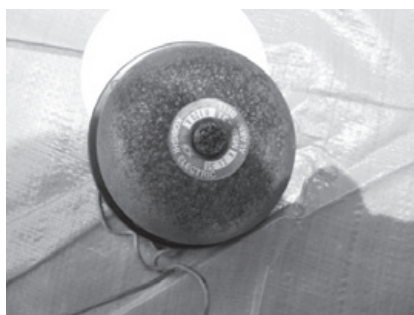
写真4に示す外付けの非常警報ベルには発錆を確認しましたが、動作に異常はありませんでした。写真5に示す防振ゴムは、性状調査の結果、静的バネ定数が新品値の約2倍になっており、またボルトのねじ部には発錆が見られ、経年劣化の進行が伺える結果でした。

写真4 非常警報ベルの発錆状況

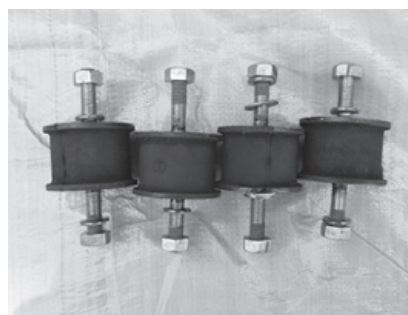
写真5 防振ゴムの硬化及びボルトの発錆

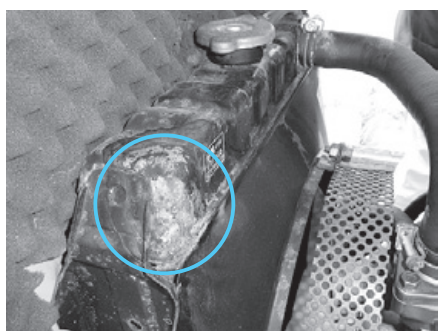
写真6はラジエータのアップータンクを示しますが、丸枠内に緑青を確認しました。

さらに、ロワータンク、給水口にも緑青を確認しました。性状調査の結果、写真6の丸枠内とロワータンクの一部に亀裂が報告されております。

写真6 ラジエータの腐食と亀裂箇所

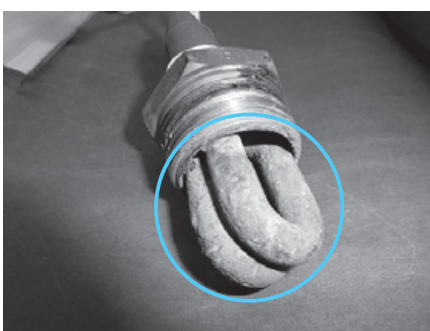
写真7は冷却水ヒータを示しますが、ヒータ部に錆及び堆積物があり、通電確認試験において断線を確認しました。いずれも冷却水の管理不良によるものと推測します。写真8はエアクリーナ本体を示しますが、丸枠の吸気口内に確認できる金網の外周に装着されるスポンジタイプのフィルタが経年劣化により消滅しておりました。

写真7 冷却水ヒータが断線

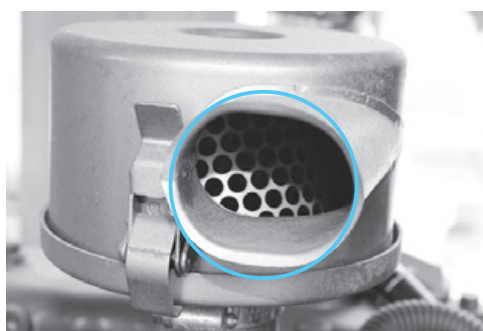
写真8 エアクリーナ（フィルタ消滅）

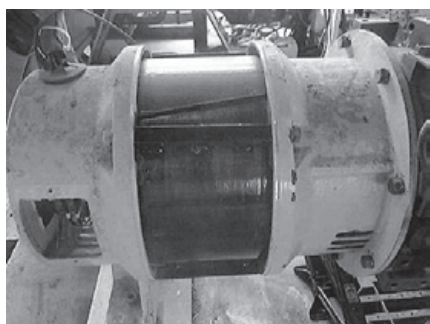
写真9は発電機本体を示します。外観に錆及び汚損が見られましたが固定子及び回転子の巻線部・鉄心部に問題はありませんでした。

写真9 発電機本体

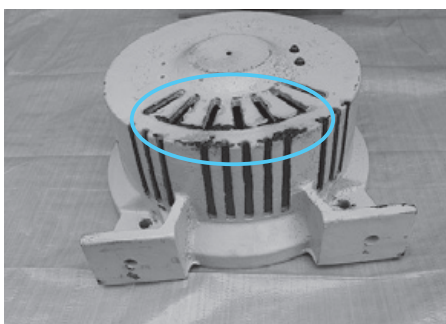
写真10は発電機のリアフレーム、写真11は発電機のフロントフレームで、発錆及び汚損の状況を示します。

写真10 発電機リアフレームの発錆

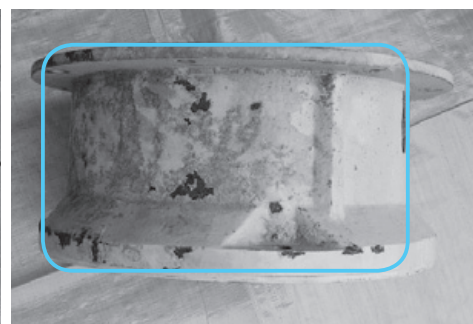
写真11 発電機フロントフレームの汚損

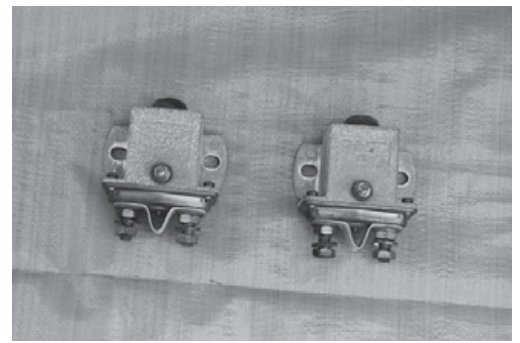
写真12は始動・停止用マグネットリレーを示しますが、ケース表面に若干の発錆を認めました。

なお、動作試験の結果は全く問題ありませんでした。

写真12 始動・停止用マグネットリレー

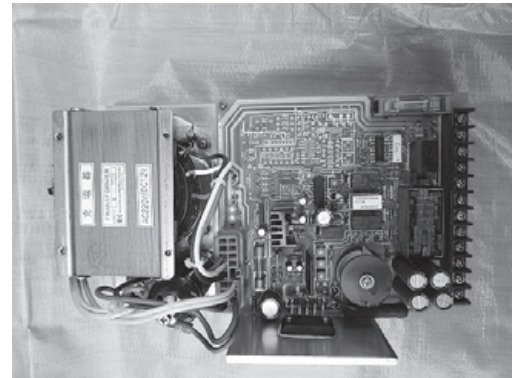
タイマー動作試験の結果、規定値6時間で均等充電から浮動充電に切り替わらず、タイマーの動作不良を確認しました。

写真13 充電装置のタイマー不良

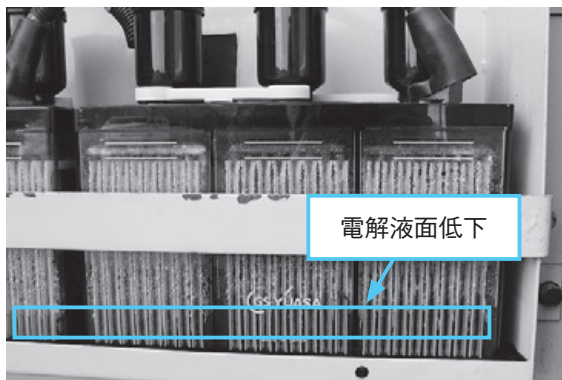
蓄電池の使用年数は4年程度で期待寿命期間内ではありましたが、写真14に電解液の減液及び写真15に封口部の膨れを確認しました。

性状調査の結果では正極板及び負極板に劣化がみられ、寿命に達しているとの蓄電池メーカーの所見がありました。

写真14 蓄電池の電解液面低下

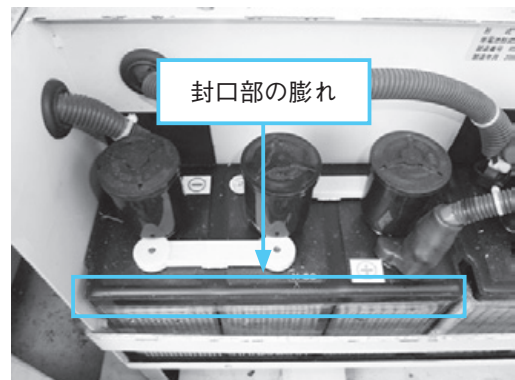
写真15 蓄電池の封口部膨れ

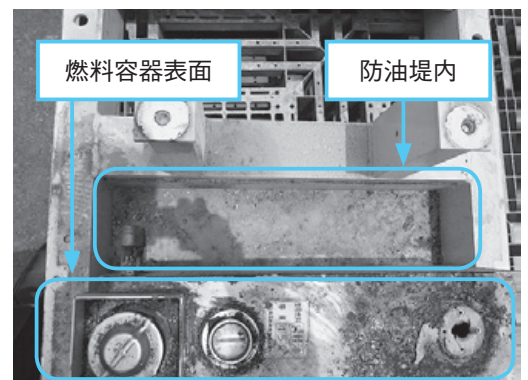
防油堤内と燃料容器表面に発錆がみられ、汚損が著しい状況でしたが、油量計のフロートスイッチは正常に動作することを確認しました。

燃料の性状分析結果では、硫黄分の含有量が47mass ppmと多く、古い規格の燃料が使われていたものと推測します。

写真16 燃料容器の発錆・汚損状況

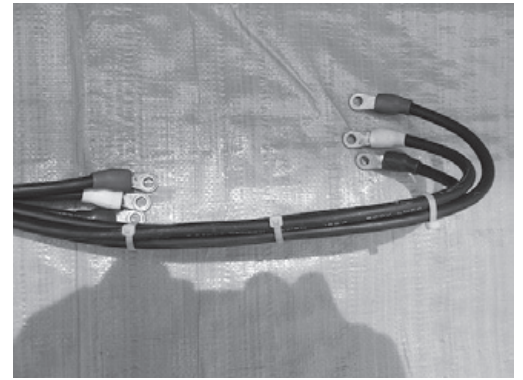
性状調査結果では外観上、導体露出は無く、ひび割れもないことから、即座に絶縁破壊を起こす重大な異常はないとのメーカー所見を得ております。

また、絶縁体の物性評価結果では、引張り強度が規格値ぎりぎり伸びが規格値を割るものが確認され、一般的な低圧電線の耐用年数20～30年であることを考慮すると交換時期に近いことが推測されます。

写真17 主回路ケーブル

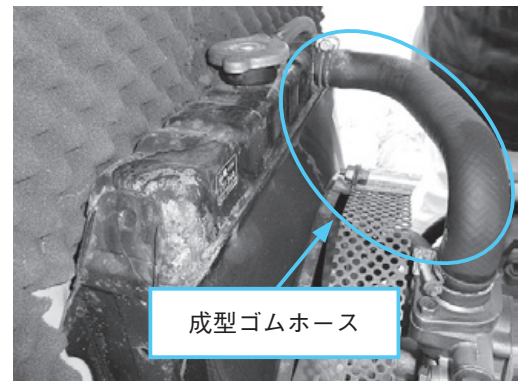
ゴムホースの性状調査の結果は、ゴムの硬化やひび割れは見られないものの成型ゴムホースの形状に変形が見られました。

写真18 冷却水ゴムホースの変形

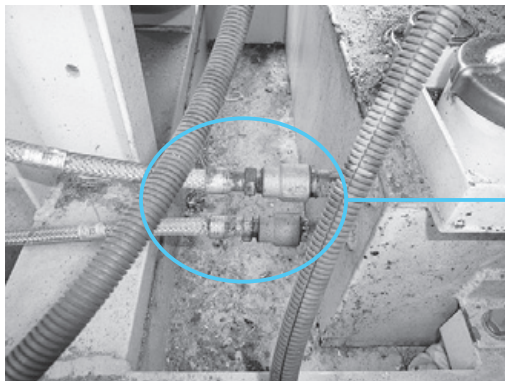
写真19、20は燃料容器と原動機間の燃料供給管と戻り管になりますが、燃料容器接続部の燃料管コネクタ部に発錆が見られました。

写真19 燃料配管接続部

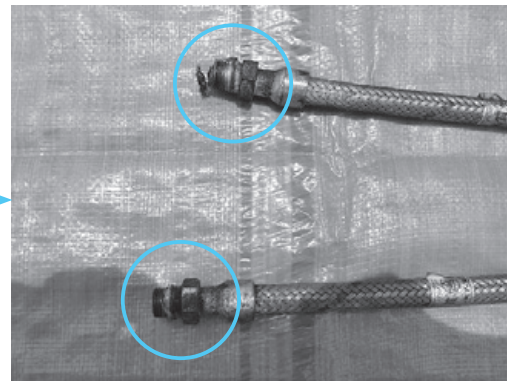
写真20 燃料管の接続部に発錆

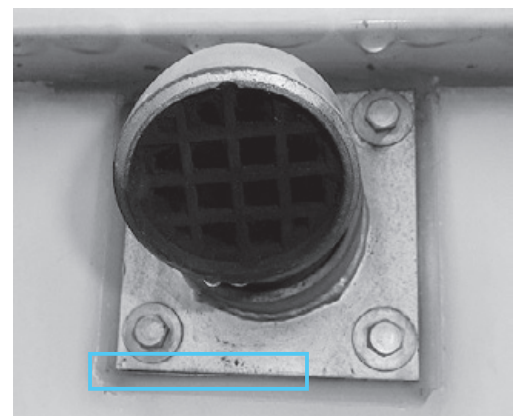
枠内の防水用シリコンパッキン材に剥れが見られ、雨水浸入の危険性がありました。

写真21 排気出口管部のシリコン剥れ
