平成25年度 防災用自家発電設備 経年劣化調査

その8

平成25年度の経年劣化調査第8回目として下記物件の劣化状況を報告します。

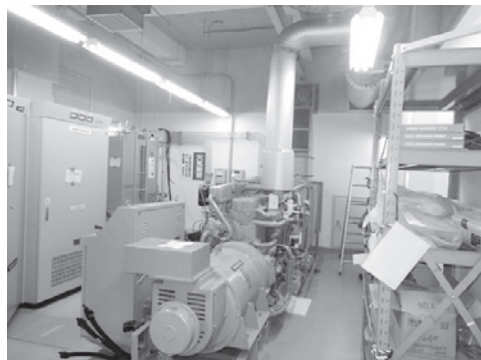
- (1-1) 原動機形式：ディーゼル機関
- (1-2) 発電機容量：127.5kW/50Hz
- (1-3) 設備設置年数：26年
- (1-4) 稼働時間：1,535時間
- (1-5) 建物用途：テレビ局放送所
- (1-6) 設置場所：発電機室内
- (1-7) 整備履歴：有り（設置時～撤去時）
- (1-8) 設置環境：温度の影響

写真1：設備の全体写真

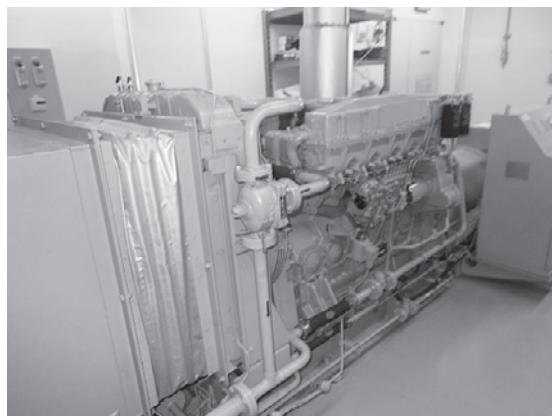
当該自家発電設備（写真2）は室内設置であり、撤去計画が決定するまでは客先仕様による計画的な定期整備を行っていた為、外観上目立つような発錆は無く発電機室内についても、Iビームを含む金属部分も塗装の剥れ等の状況も見られず良好な状況でした。

写真2：自家発電設備

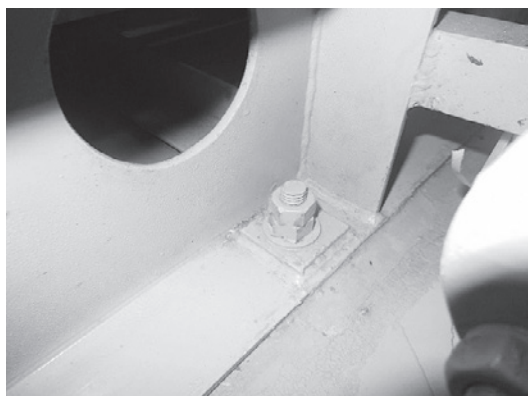
写真3：原動機アンカーボルト

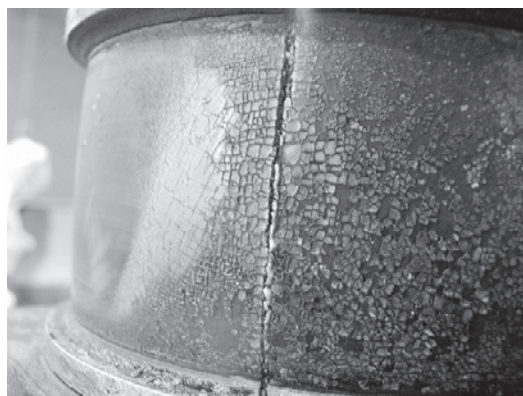
発電装置本体、燃料小出槽、潤滑油補給槽、制御盤等のアンカーボルト（写真3）にも錆・腐食はありませんが、写真4の防振ゴムには、ゴムの潰れによる劣化やゴム接着面の一部に亀裂が見られました。

写真4：防振ゴム亀裂（剥離）

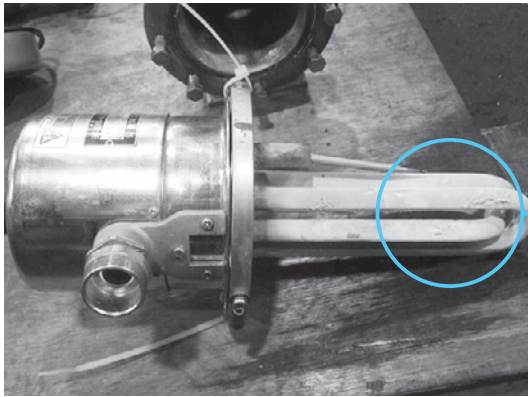
写真5、6に示す冷却水ヒータのヒータ部にはスケールの付着があり、冷却水クーラントの交換時期遅れが影響していたようです。

写真5：冷却水ヒータ スケール

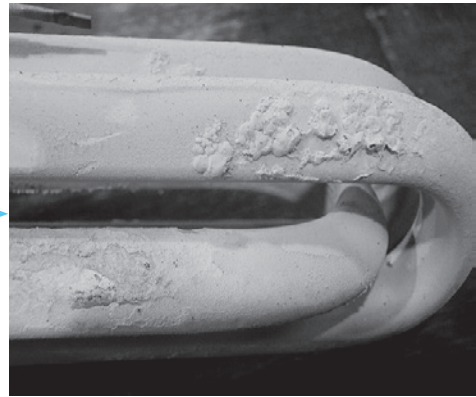
写真6：スケール付着状況

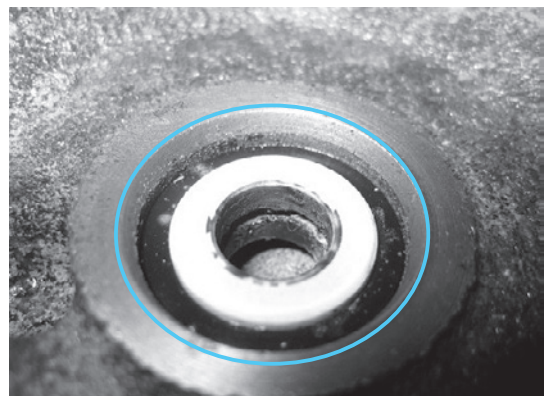
写真7に示す温水循環ポンプメカニカルシール部のOリングに膨潤が見られました。

写真7：温水循環ポンプ Oリング劣化

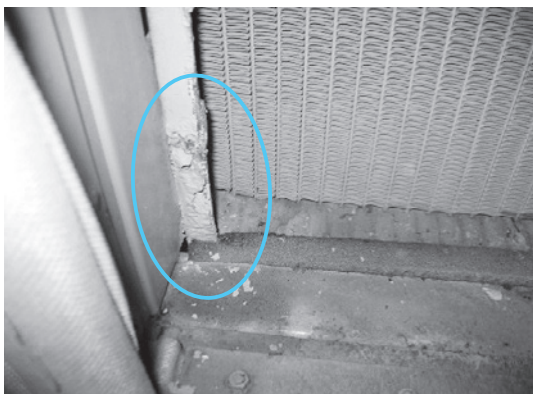
写真8に示すラジエータ排気フードのフレーム部に塗装の剥れ、**写真9**に示す排気ダンパーシャフトの一部に発錆・腐食が見られました。

写真8：ラジエータ排気フード フレーム部塗装剥れ

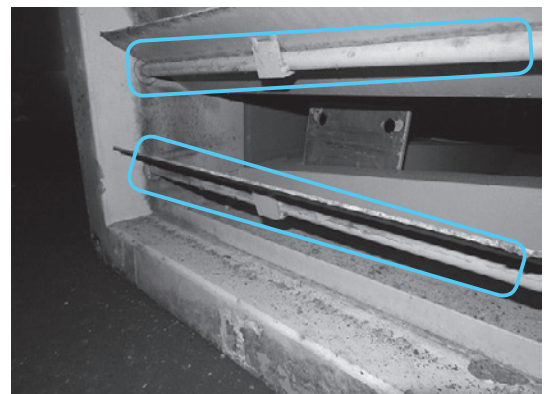
写真9：排気ダンパーシャフト発錆

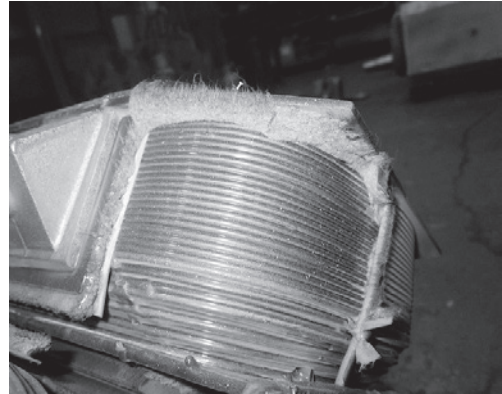
発電機本体の外観に錆等は見られませんが、分解すると**写真10**の回転子の一部に若干粉塵等の付着が見られ、ブラケット合わせ面下部やスペースヒータ表面には若干の発錆が見られました。更にスペースヒータに於いては抵抗値が基準値を逸脱していました。

写真10：回転子 粉塵付着

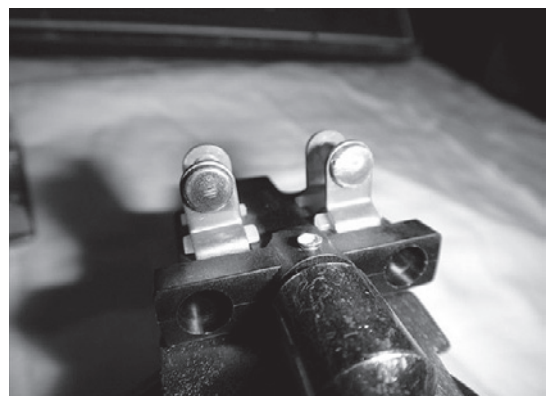
写真11に示す温水循環ポンプの電磁接触器の主回路接点に黒い変色が見られました。

写真11：電磁接触器 変色

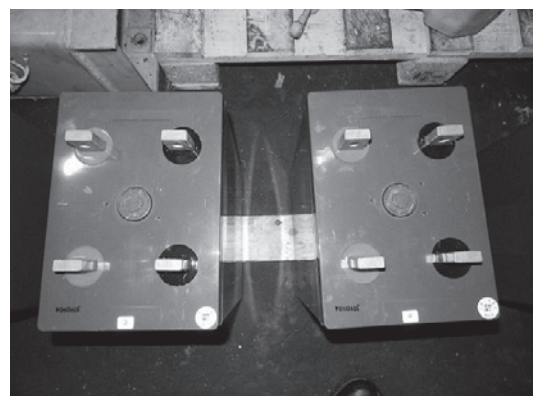
蓄電池の交換時期(H25.1)が過ぎていましたが、撤去予定もあり継続使用していました。**写真12**に示す蓄電池は漏液・汚損・損傷等の異常は見当たりませんでした。また、始動電動機本体にも異常は無く、ブラシの摩耗・接点の面荒れ等も見られませんでした。

写真12：蓄電池 外観

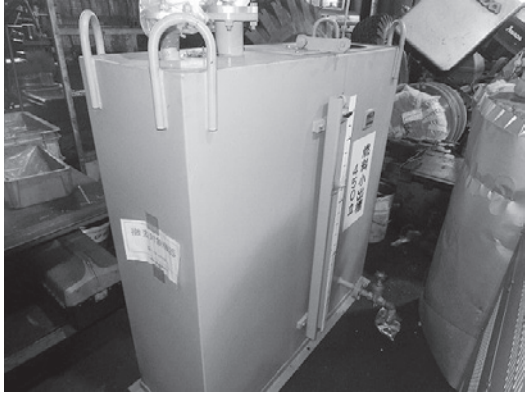
写真13に示す燃料小出槽外観に錆・腐食・損傷は無く、写真14に示す槽内部も錆・損傷・スラッジ堆積痕等は見られませんでした。液面フロートスイッチ部の接点不良・動作不良は見られず、燃料の性状分析も異常な数値は見られませんでした。

写真13：燃料小出槽 外観

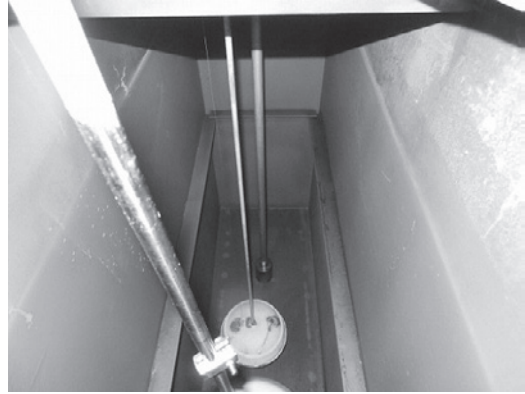
写真14：燃料小出槽 内部状況

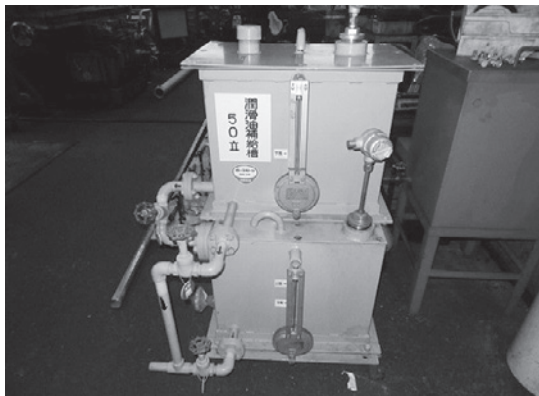
写真15に示す潤滑油補給槽は外観に錆・腐食・損傷は無く、写真16に示す槽内部も損傷やスラッジ堆積も見当たらず、フロート動作に異常がないことを確認しました。

写真15：潤滑油補給槽 外観

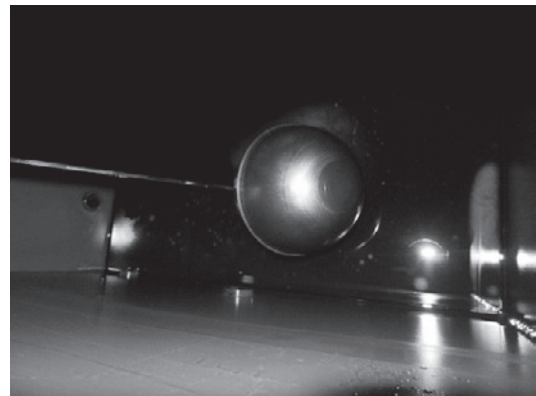
写真16：潤滑油補給槽 内部状況

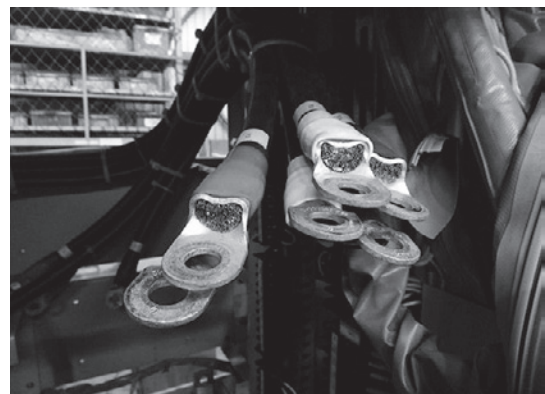
写真17に示す主回路ケーブルは露出・ひび割れ等も無く異常は見られませんでした。

写真17：主回路ケーブル

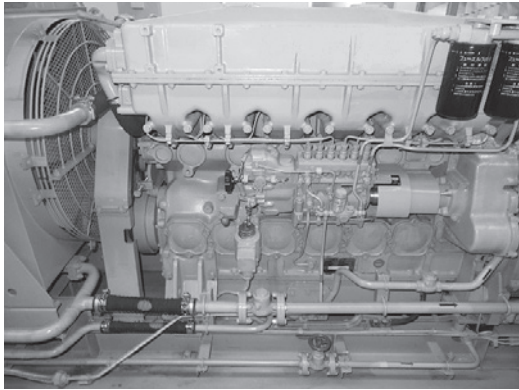
写真18に示す原動機本体の付属配管に錆・腐食・変形等は見られず、ゴム継手・フレキシブル継手にも亀裂・破損・漏油水等は見られません。また、燃料小出槽から原動機までの燃料配管にも、錆・腐食及びフレキシブル継手の亀裂等は見られませんでした。

写真18：原動機本体 配管

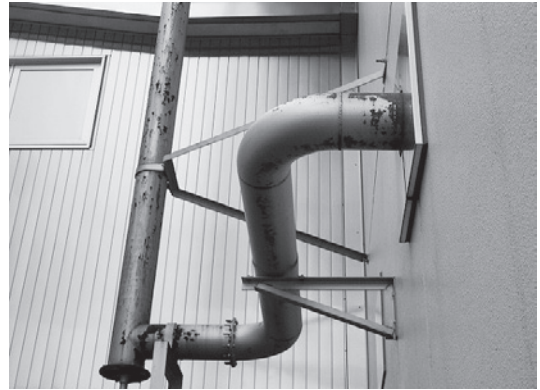
写真19に示す屋外排気管は、耐熱塗装の剥れた部分に錆・腐食が見られましたが、破孔には至っていません。

写真19：屋外排気管 一部腐食
