26年度 防災用自家発電設備の経年劣化調査 ①

内発協では、平成23～26年度にかけて、防災用自家発電設備に関する経年劣化調査を実施しました。平成26年度は整備実施履歴が明確な物件について調査し、整備実施の有無による劣化の違いを明確にすることで点検・整備の重要性を確認する資料とします。

8月号では、第一回目として、点検・整備が適切に実施されたガスタービン駆動の防災用自家発電設備について、劣化ならびに機能維持状況を調査した結果を報告致します。なお、ガスタービン駆動の防災用自家発電設備は重要機能部品ごとに点検期間が異なることから「発電設備4物件」の重要機能部品の交換工事に合わせて対象構成部品を調査し、今回は4物件の調査結果を総合して「発電設備の経年劣化調査1件分」として取りまとめました。

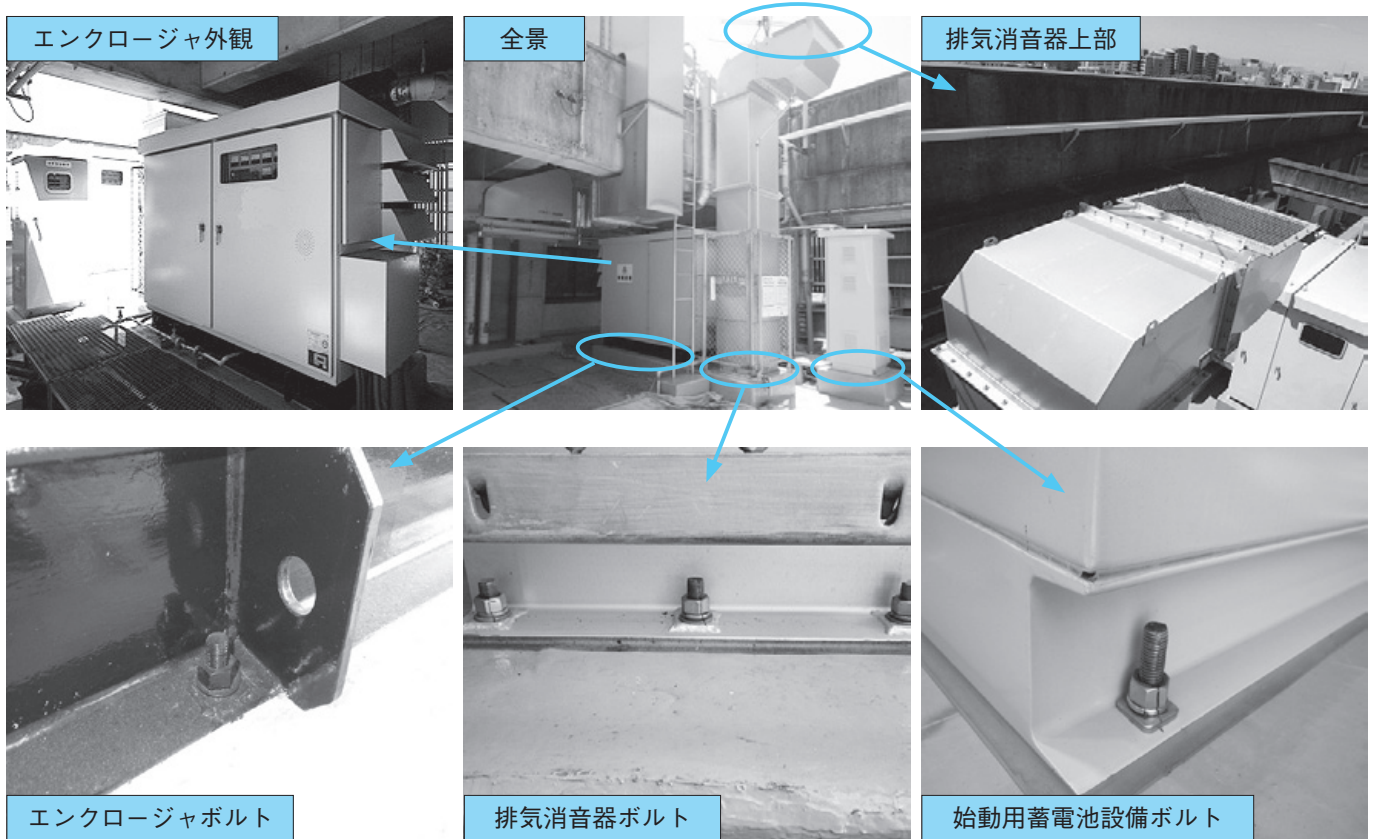
写真1 自家発電装置（据え付け状態）

前年、点検・整備が実施されて、エンクロージャは再塗装等の手入れ、老朽化した排気ダクト、始動用蓄電池設備は更新されており、いずれも良好な状態を保っていました。

発電設備のアンカーボルト及び台板、排気ダクト上部についても、点検・整備が実施されて良好な状態であり、発電装置としての機能が維持できていました。

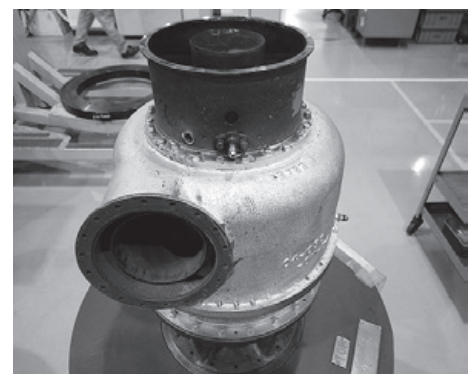
写真2 ガスタービン外観
（燃焼器部分取外し状態）

ガスタービン単体性能は、工場出荷時と比較して経年的に劣化していることが認められましたが、まだ、発電装置としての必要発電出力を維持出来る裕度内でした。

全体として、経年劣化が進行していることが認められ、予防保全として、オーバーホールを実施することが必要であると判断されます。

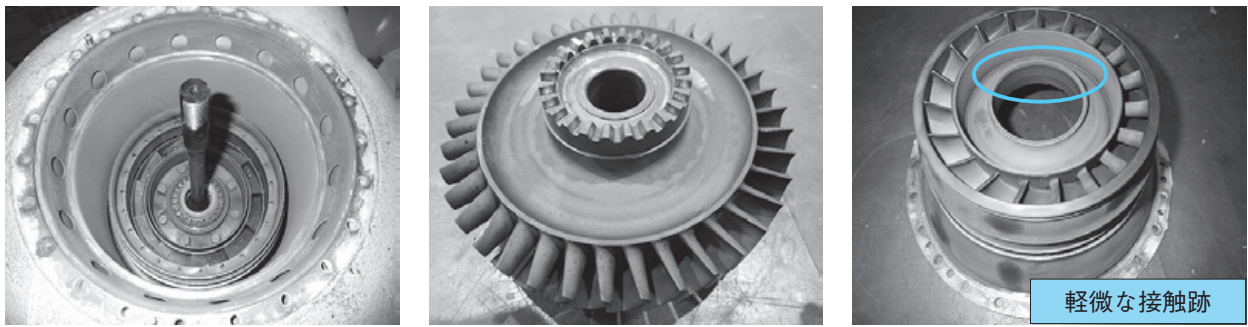
写真3 ガスタービン分解（タービン部）

次に、分解調査を実施した結果、経年劣化で内部に発錆、回転体部との接触痕、および、潤滑油オーリングにはヘタリが認められ、現時点で機能は維持できていましたが、内部では劣化が進行していることが観察されました。

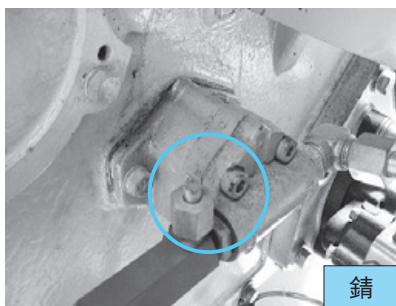
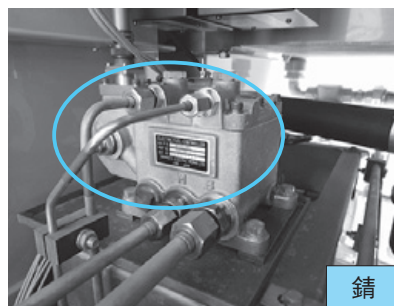
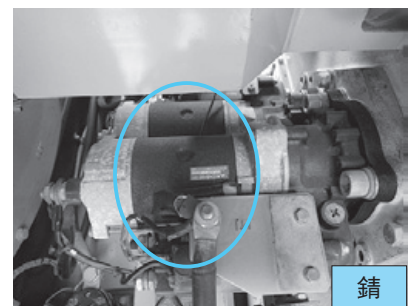
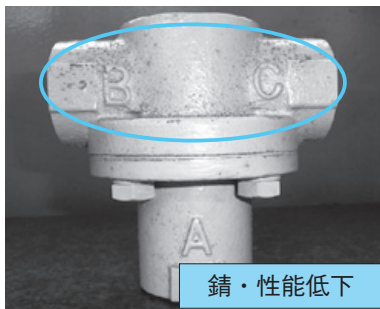
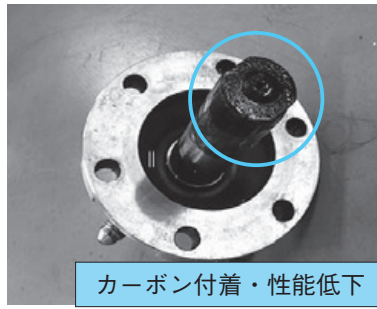
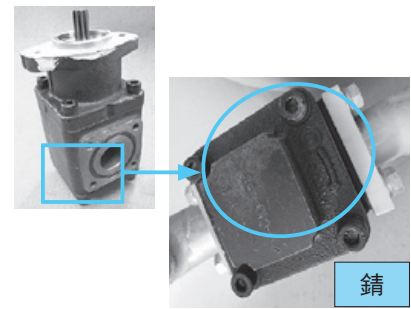
多数に経年劣化が認められ、劣化による交換が必要であると判断されます。また、各々の単品として調査を行った結果、機能性能にも劣化が認められたものがあり、現時点で発電装置としての機能維持は可能な程度ですが、予防保全として交換が必要と判断されます。

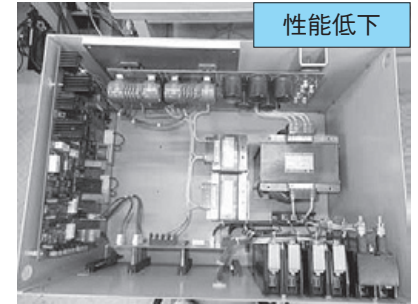
写真13 充電器

寿命交換推奨時期に到達した充電器の劣化状況の調査を実施しました。経年劣化による性能低下が認められ、現時点で機能維持は可能な程度ですが、予防保全として交換が必要と判断されます。

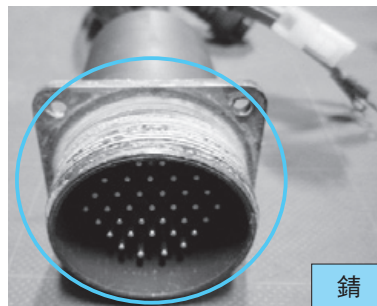
写真14 制御回路ケーブル

寿命交換推奨時期に到達した制御回路ケーブルの劣化状況を調査しました。経年劣化により、端子やピンの通電面に発錆が認められており、接触抵抗の増加による電圧低下・導通不良発生の懸念があるため、寿命交換推奨時期での交換が必要です。
