26年度 防災用自家発電設備の経年劣化調査 ②

8月号に引き続き、9月号では、平成26年度に実施した経年劣化調査について、納入設備のメーカーによる整備実施履歴が明確な下記物件の調査結果を報告いたします。

1. 設備の概要

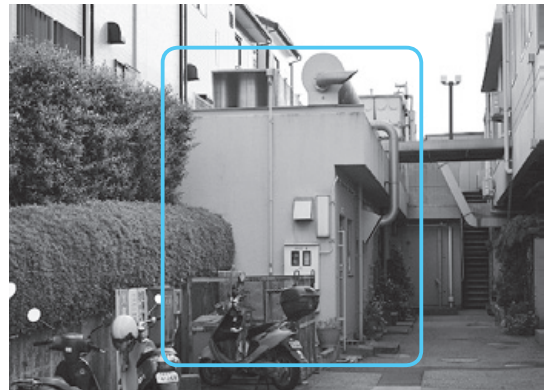
写真1：発電設備収納建屋全体写真

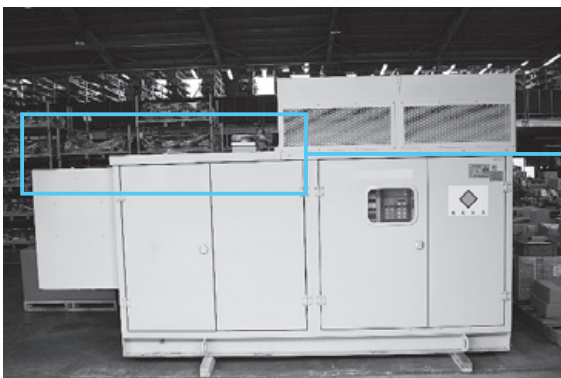
写真3の天井部の汚損以外には、錆や汚損はみられませんでした。

写真2：キュービクル正面

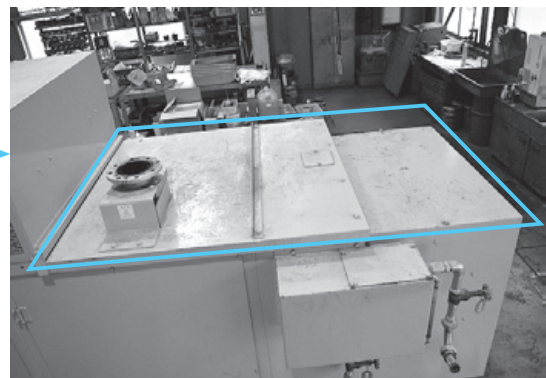
写真3：キュービクル上面に塵埃付着

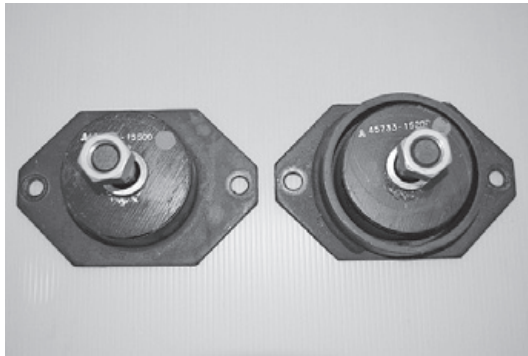
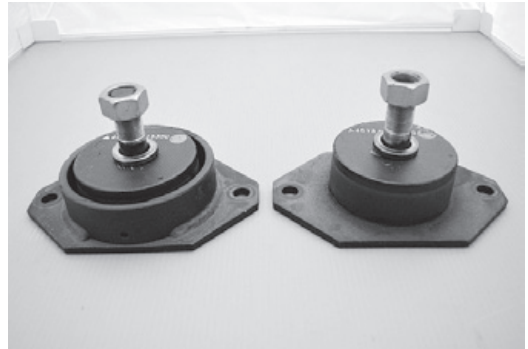
外観は特に問題ありませんでした。性状調査結果よりゴム本体の硬化、バネ特性、振動伝達率が悪化しており経年劣化が進行していると判断されました。

このため、固有振動数の上昇、基礎への振動伝達が増加していた可能性があります。

写真4：エンジンフロント側防振ゴム

写真5：発電機側防振ゴム

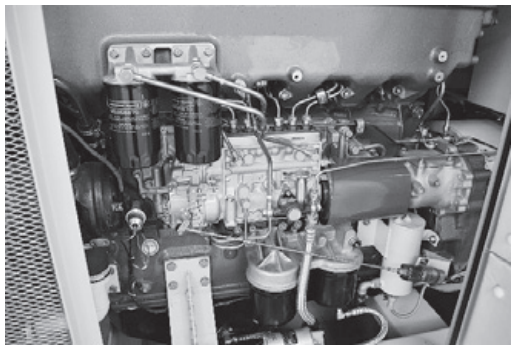
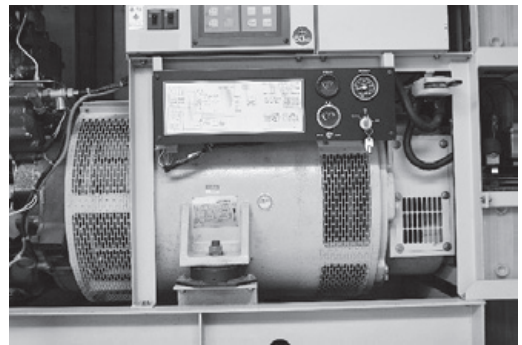
キュービクルは屋内に設置されていましたが発電機外観に塵埃による汚損がみられました。

写真6：原動機搭載状況

写真7：発電機搭載状況

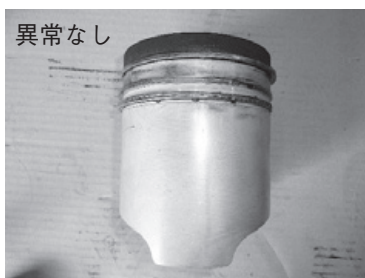
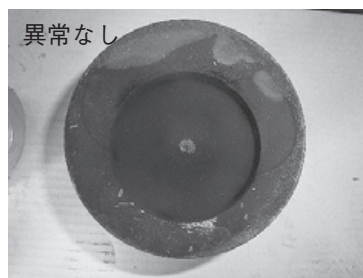
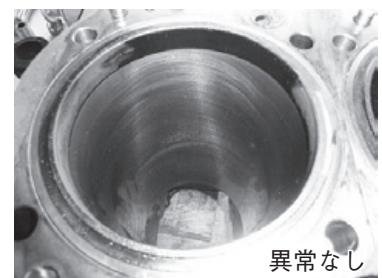
ピストン・ライナ周りの摺動部はほかのシリンダも含め異常はみられませんでした。

写真8：ピストン摺動面

写真9：ピストン燃焼面

写真10：ライナ摺動面

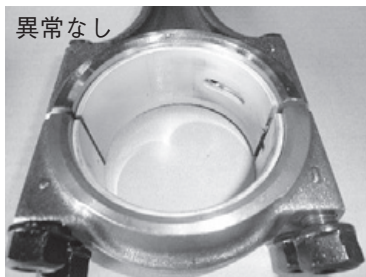
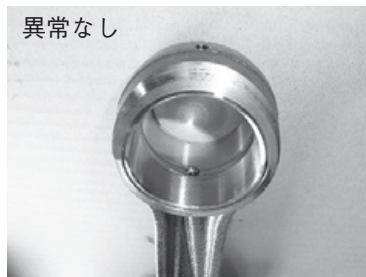
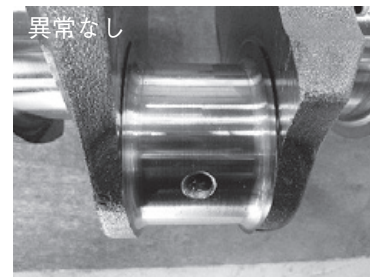
写真11にコンロッド大端メタル、写真12にコンロッド小端ブッシュ、写真13にクランク軸ピン部を示します。ピストン・ライナ同様にほかのシリンダを含め異常はみられませんでした。

写真11：コンロッド大端メタル

写真12：コンロッド小端ブッシュ

写真13：クランク軸ピン部

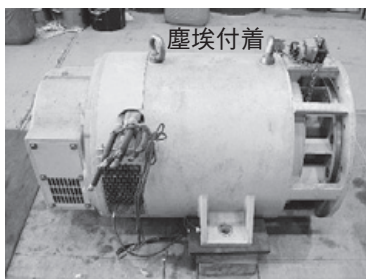
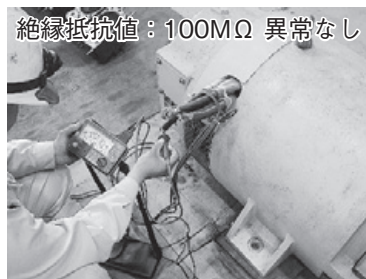
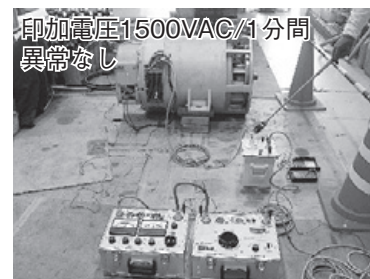
発電機外観に塵埃による汚損を確認しましたが、絶縁抵抗測定及び絶縁耐力試験の結果はまったく異常はありませんでした。

写真14：発電機外観

写真15：絶縁抵抗測定状況

写真16：絶縁耐力試験状況

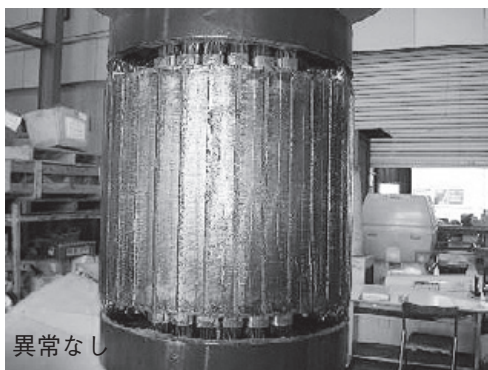
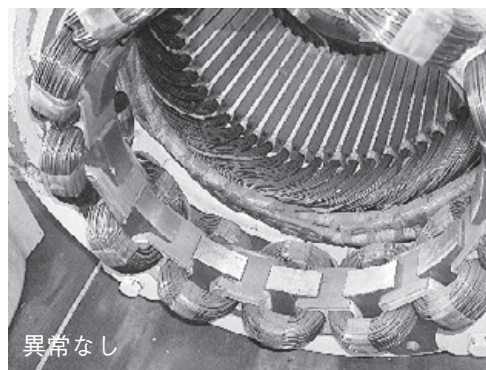
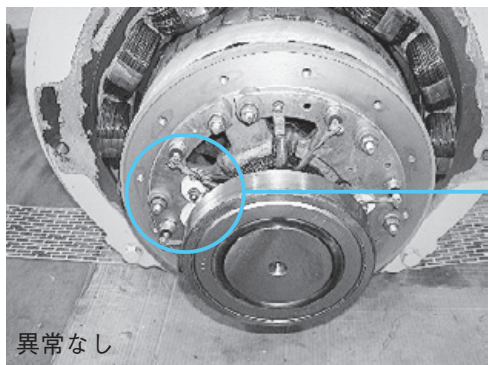
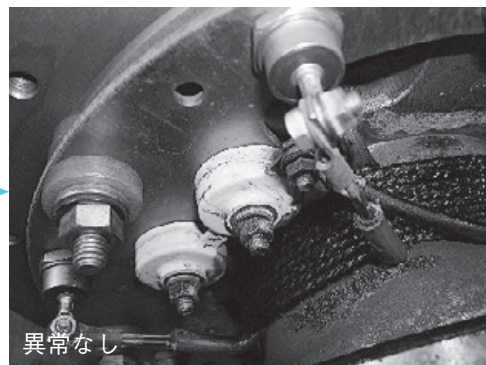
写真17～20に界磁巻線部、電機子巻線部、励磁機周りを示します。発電機内部の構成部品についても異常はみられませんでした。

写真17：界磁巻線部

写真18：電機子巻線部

写真19：励磁機

写真20：励磁機部拡大

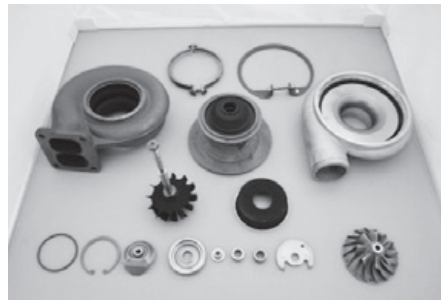
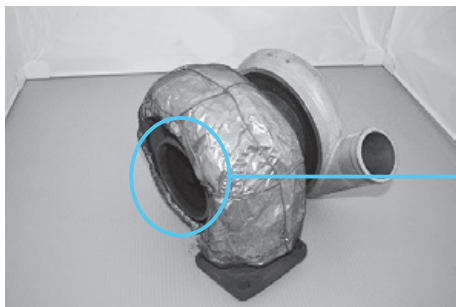
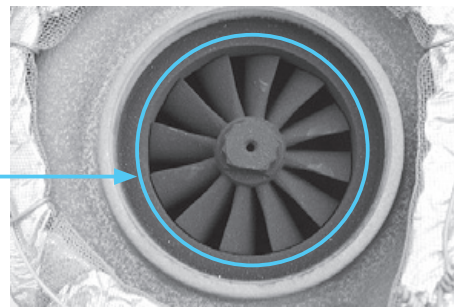
タービンホイールに無負荷運転にて発生したと推定されるカーボンが多量に付着していました。

写真21：過給機分解

写真22：過給機本体 (1)

写真23：タービンホイールの汚損

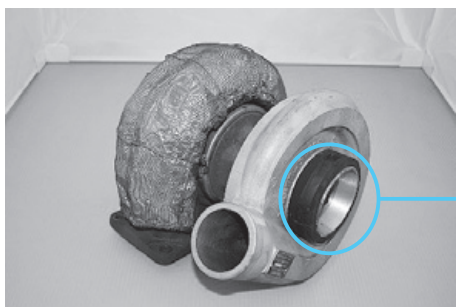
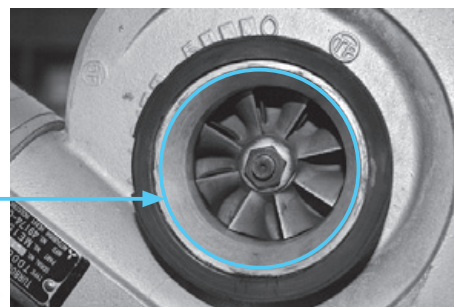
写真24、25に過給機本体とコンプレッサホイール周りを示します。タービンホイール周りと同様に多少のカーボン付着がみられました。いずれも、性能に影響を与える状況ではありません。

写真24：過給機本体 (2)

写真25：コンプレッサホイールの汚損

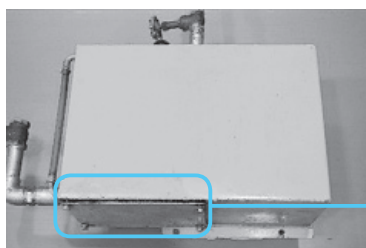
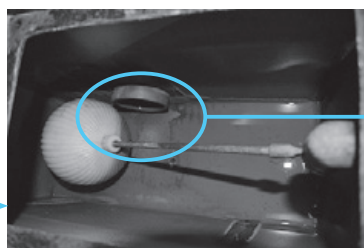
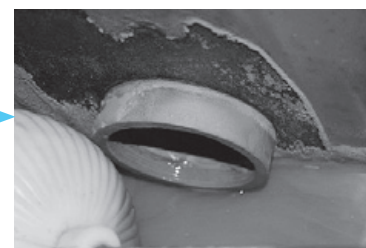
毎年タンク内部の清掃を実施していました。水道水冷却であったことから、タンク内部に発錆を確認しました。

このまま放置すると原動機内部の早期汚損を誘発することが考えられます。

写真26：冷却水タンク外観

写真27：冷却水タンク内部の汚損

写真28：冷却水タンク内部の拡大

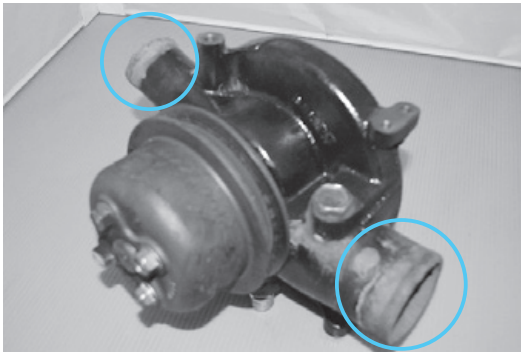
タンク内部と同様に発錆が確認されましたが、スケール堆積により、冷却が阻害されるレベルではありませんでした。

写真29：ウォーターポンプの発錆

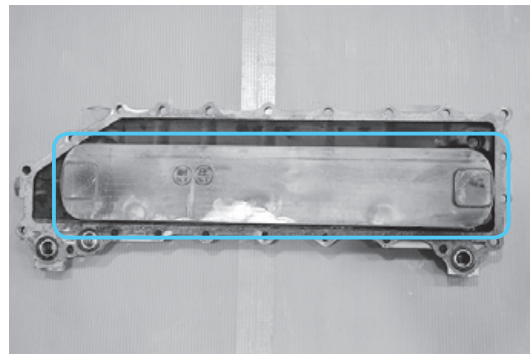
写真30：オイルクーラ表面の汚損

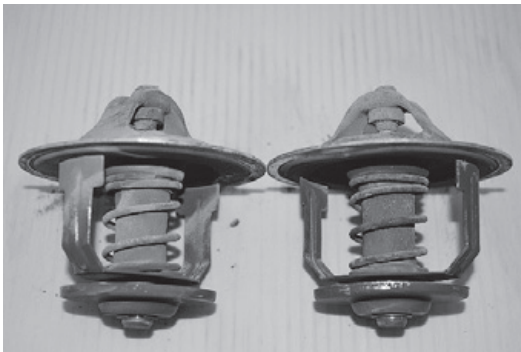
写真31：サーモスタットの発錆及び汚損
(但し、作動確認の結果は異常なし)

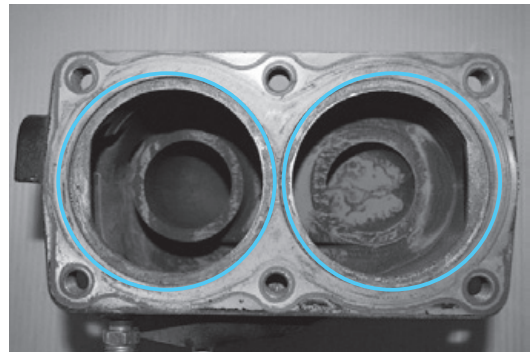
写真32：サーモスタットケース内の発錆

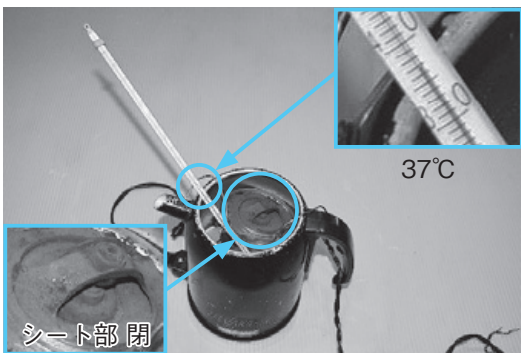
写真33：サーモスタット作動確認 (37°C)

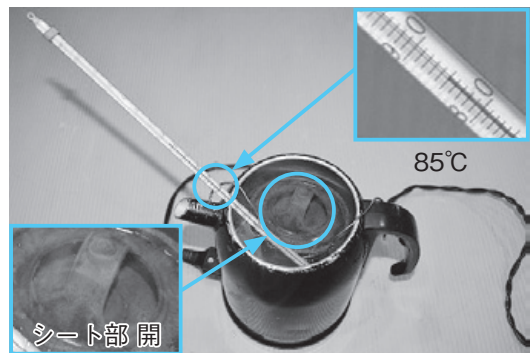
写真34：サーモスタット作動確認 (85°C)

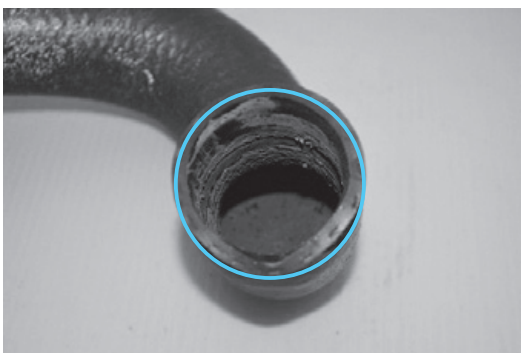
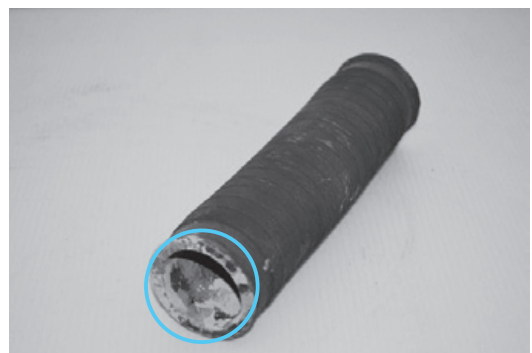
写真35：冷却水ホース内部に錆付着

写真36：冷却水ホース内部に錆付着

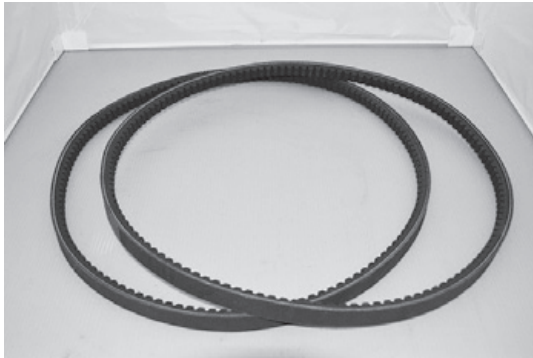
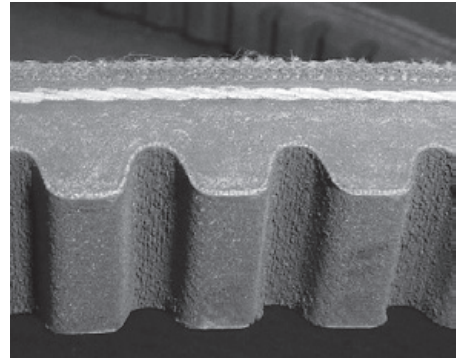
Vベルト外観に異常はみられませんが、性状調査の結果、硬さ・膨潤度は新品と大差ないレベルでした。若干の柔軟性低下が認められ、継続使用に関しては注意が必要とのコメントを得ています。

写真37：Vベルト

写真38：Vベルト拡大

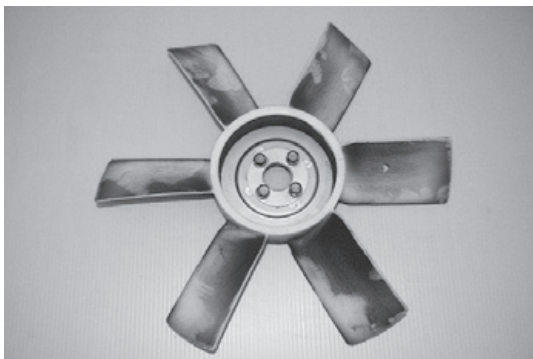
ファン全体が油分を含む塵埃により汚損していました。

写真39：換気用ファンの汚損

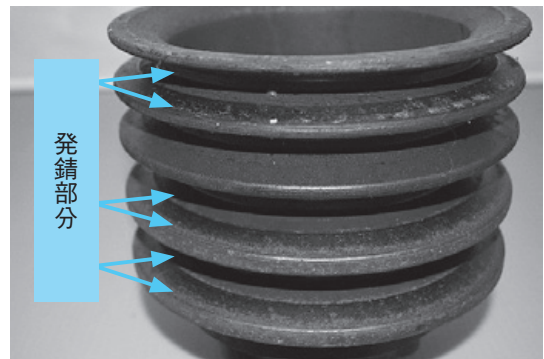
動力伝達に影響を与える程ではありませんが、V溝のベルト接触部分に発錆が確認されました。

写真40：クランクプーリの発錆

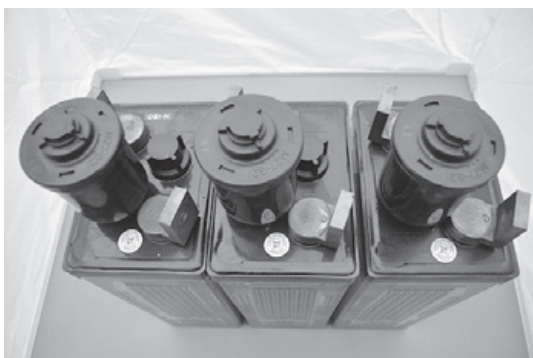
蓄電池上面部分に塵埃による汚損がみられましたが、当該蓄電池は交換後2年経過で性能上は問題ありませんでした。

写真41：蓄電池上面の汚損

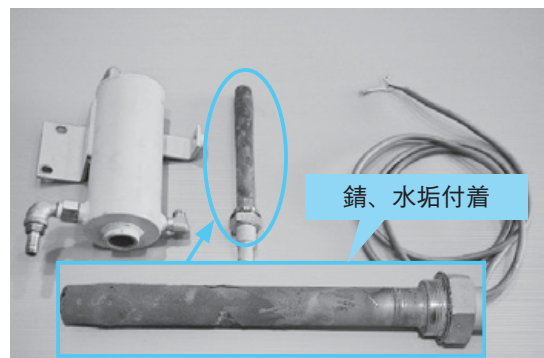
ヒータ部に錆及び水垢の付着を確認しましたが、機能上は問題ありませんでした。

写真42：ウォータヒータに錆付着

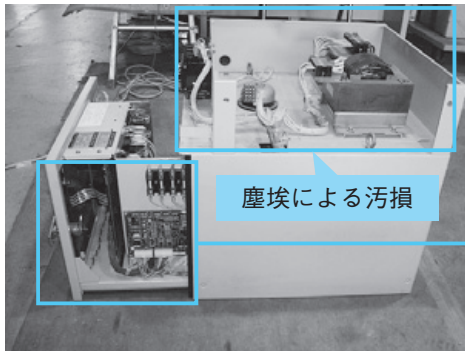
当該制御盤の外観上面に塵埃による汚損を確認しました。

写真43：制御装置上面の塵埃による汚損

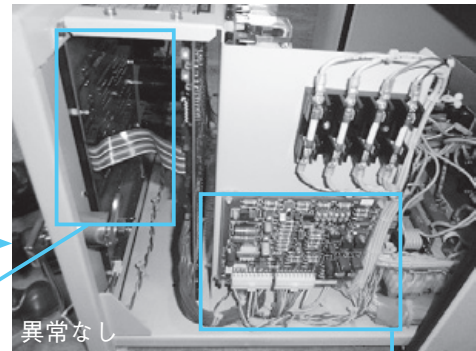
写真44に示す制御盤内部の電気部品及び電子部品については、制御盤引出部のパッキン材によりシールされており綺麗な状態でした。

写真44：制御装置内部

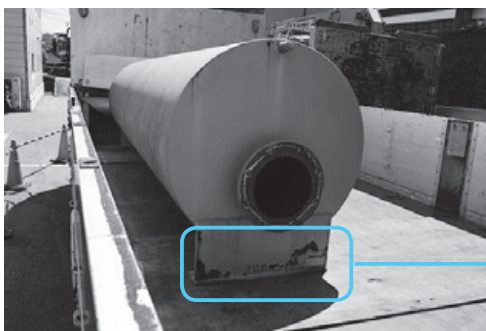
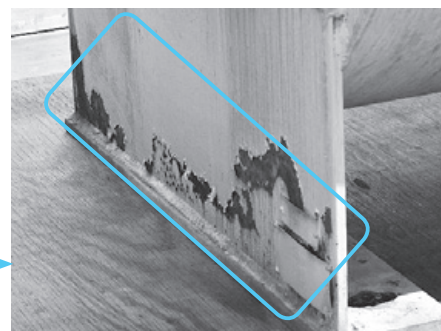
写真47に示す消音装置は屋外設置で架台部に発錆がみられました。

このまま放置すると、架台の強度に悪影響を及ぼす可能性があります。

写真47：消音装置架台の発錆

写真48：消音装置の架台発錆部分拡大
