防災用自家発電設備の経年劣化調査概要(3)

自家発電設備の経年劣化実態調査

1. 自家発電設備外観（キュービクル、アンカーボルト、防振ゴム等）の調査結果

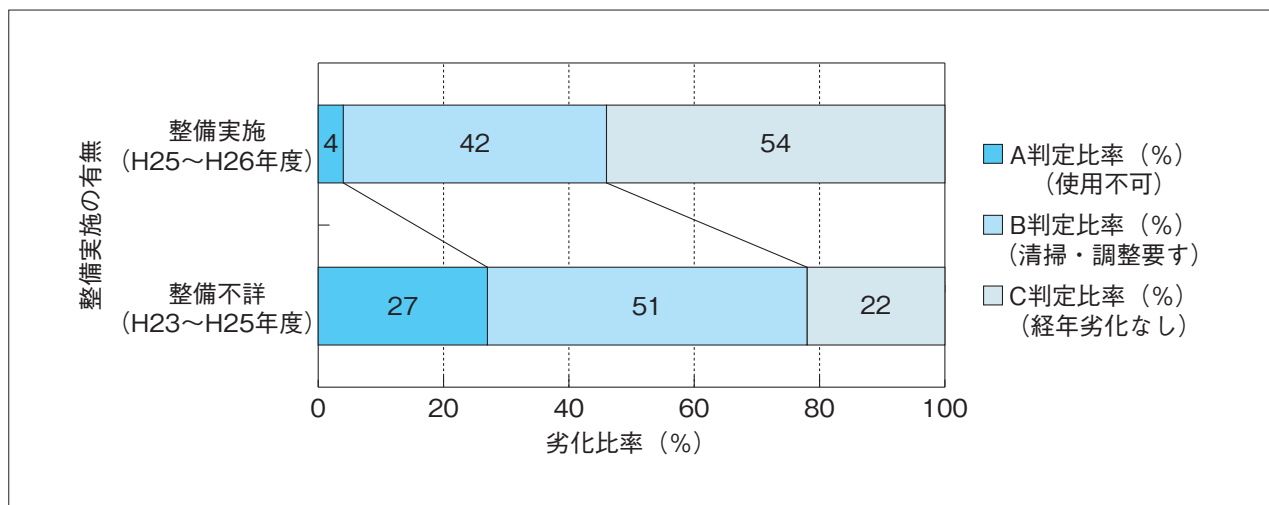
図1は自家発電設備外観の劣化比率グラフを示します。点検整備不詳である設備のA判定比率（使用不可状態）は27%で、A判定事象はキュービクルの腐食・破孔、防振ゴムのひび割れ・硬化並びにアンカーボルトの腐食でした。

比率が4%であり、A判定事象は防振ゴムのひび割れ、硬化でした。点検整備が実施されていた設備の防振ゴム劣化に関しては、整備過程において防振ゴムを交換する作業が構造的に難しいことが考えられます。調査した設備で防振ゴム劣化に伴う二次的不具合は確認されませんでした。

図1 自家発電設備（キュービクル・アンカーボルト・防振ゴム等）の劣化比率比較

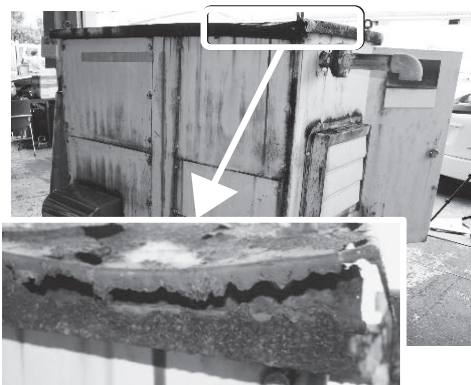
写真1 キュービクル全体の腐食と天板部の破孔

劣化した塗装面は雨水や湿気がさらに浸み込み易くなり板金部分が発錆・腐食、さらには破孔に至ることも少なくありません。破孔すればキュービクル内部への雨水浸入、または小動物の侵入による漏電も発生し易くなり、その結果として、感電事故や発電機能喪失に繋がりがかねません。

これらのリスクを最小限に食い止めるためにも、キュービクルの塗装面に経年劣化現象（白亜化）がみられる場合は、速やかに再塗装しておくことが必要です。

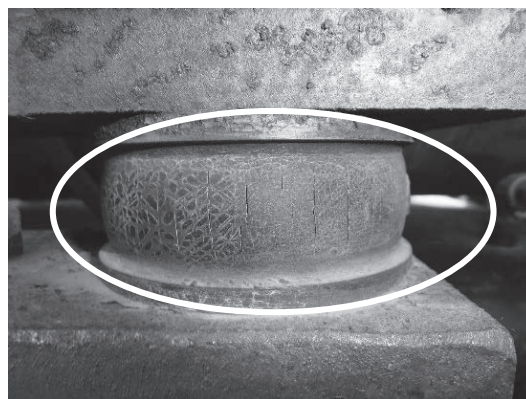
写真2 防振ゴムのひび割れ状況

ゴムの性状調査の結果、すべての防振ゴムに経年劣化現象である亀裂・硬化・バネ特性及び振動伝達率の悪化が確認されました。ゴム材質の劣化による

二次的不具合は確認されませんでした。近年、頻繁に発生している地震により不測の事態が発生することも十分に考えられますので、防振ゴムメーカー推奨部品交換期限内に防振ゴムを交換することが推奨されます。

また、防振装置の点検として振動振幅を制限するストッパの隙間を定期的に確認しておくことも重要です。

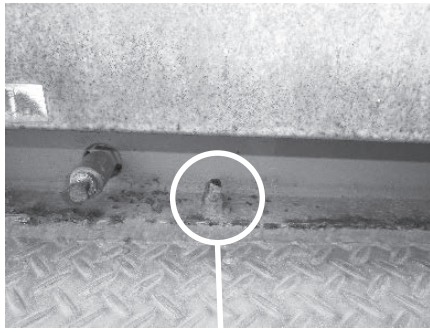
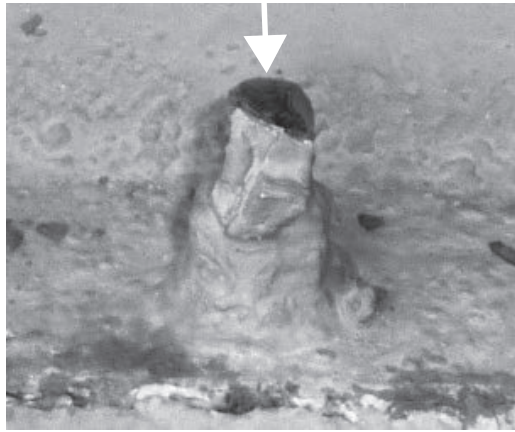
写真3 アンカーボルトの腐食状況

経年劣化調査の結果、このアンカーボルト及びナットが腐食しており、大地震に耐えられない状態であるもの、ボルト及びナットがステンレス製であったこと又はキャップで覆われていたことから健全であったにも関わらず、発電設備ベースの固定部が腐食しており大地震に耐えられない状態であるものが確認されました。

アンカーボルトや発電設備ベース固定部がいったん腐食してしまうと交換することが極めて困難であることから、製造時や設置時に防食対策を実施するとともに、定期的に再塗装するなどの保守作業が必要です。

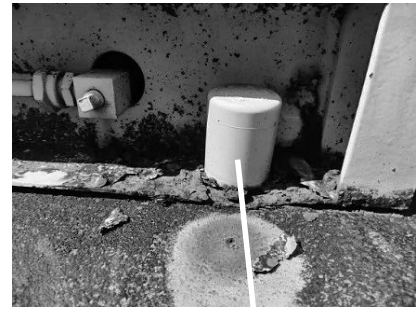
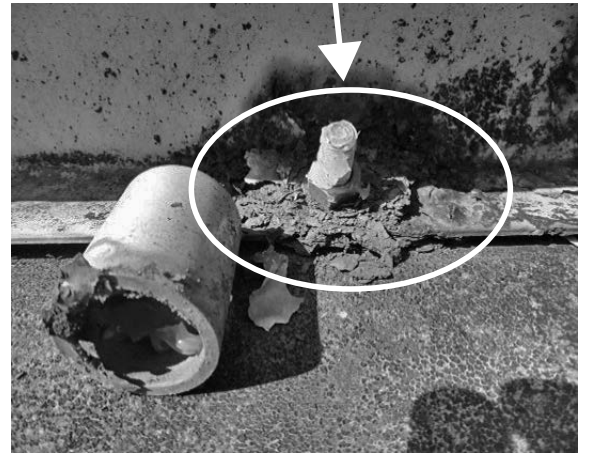
写真4 発電設備ベースのアンカーボルト固定部腐食状況
