防災用自家発電設備の 経年劣化調査概要(4)

原動機・発電機周りの調査

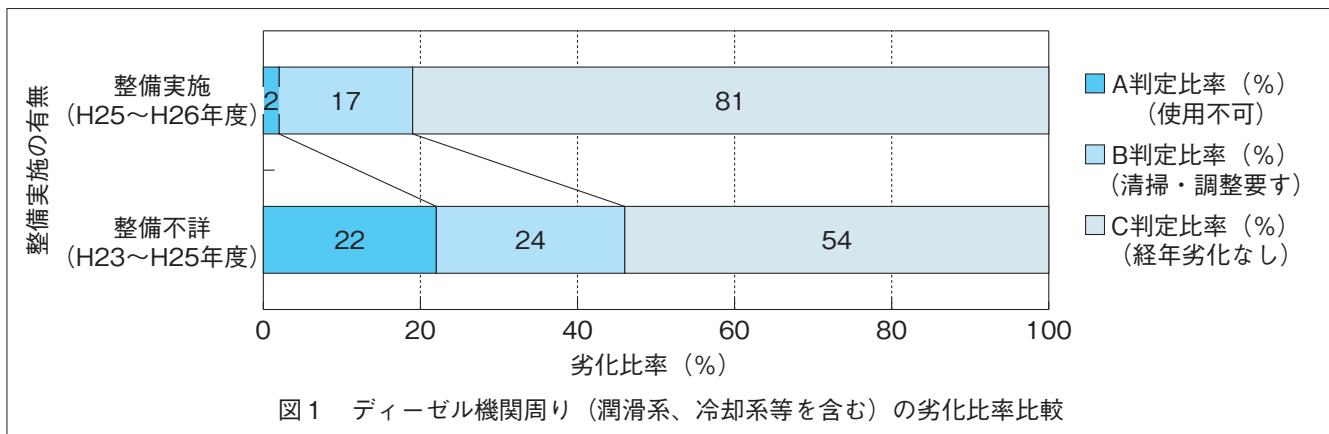
図1はディーゼル機関周りの劣化比率グラフを示します。点検整備不詳である設備のA判定（使用不可状態）比率は22%で、A判定事象は冷却水漏れ・潤滑油漏れ並びに冷却水系通路部等の腐食等でした。点検整備が実施されていた設備についてはA判定比率が2%であり、A判定事象は冷却水ポンプと潤滑油クーラ間冷却水接続管の腐食、及びラジエー

タ冷却フィンの腐食（塩害）になります。図1からも明確である様に点検整備により使用不可状態であるA判定比率が大幅に改善される事が判ります。

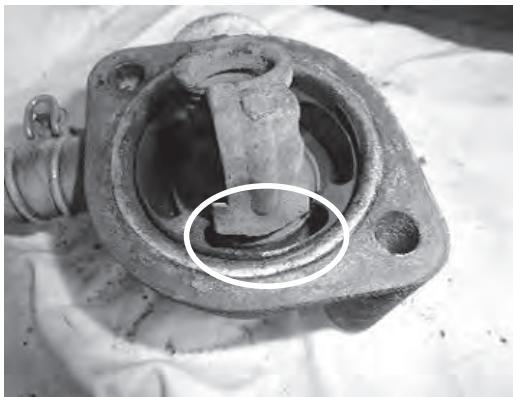
写真1 冷却水温調弁の破損（エレメントホルダ）

ディーゼル機関周り経年劣化調査結果の代表事例として、写真1は冷却水温調弁の腐食によるエレメントホルダ破損、写真2は潤滑油または冷却水の管理不良による二次的不具合と思われるピストン摺動面のスカッフ状況を示します。

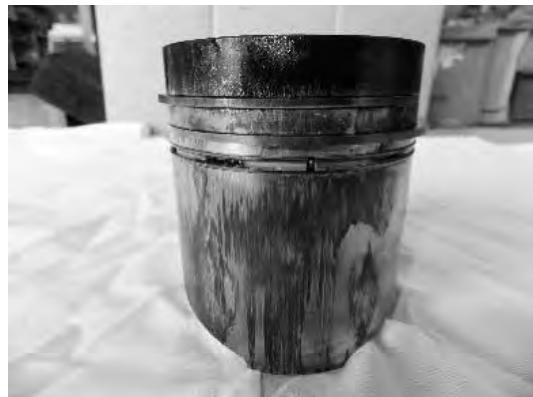
写真2 ピストンの摺動面スカッフ

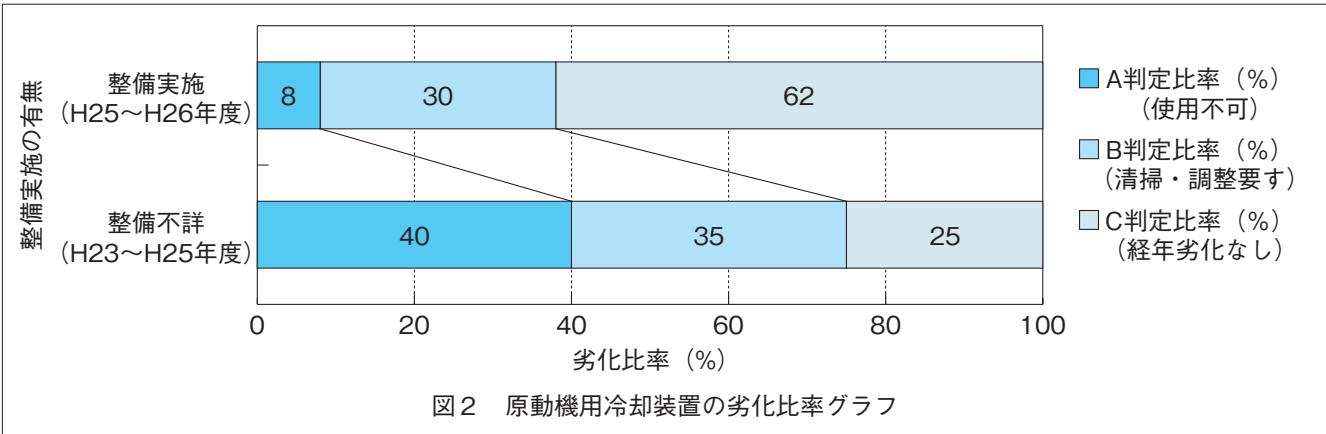
図2 原動機用冷却装置の劣化比率グラフ

図2は図1から冷却装置のみを抽出した時の劣化比率グラフを示します。点検・整備実施不詳である設備のA判定比率は40%で、A判定事象はラジエー

タの腐食・破孔、Vベルトの劣化並びに冷却水質劣化でした。点検整備が実施されていた設備のA判定比率は8%であり、A判定事象はラジエータの冷却フィンの腐食（塩害）や冷却水質劣化でした。

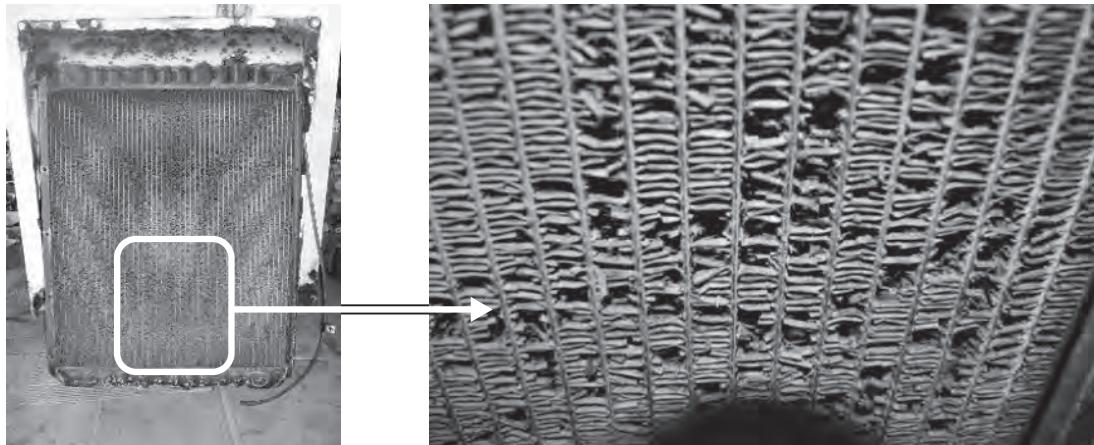
写真3 ラジエータ冷却フィンの塩害による腐食

冷却装置（ラジエータ周り）経年劣化調査結果の代表事例として、写真3はラジエータ冷却フィンの塩害による腐食、写真4はラジエータタンクの破孔及び水漏れ、写真5はラジエータ冷却ファン駆動Vベルトのひび割れを示します。

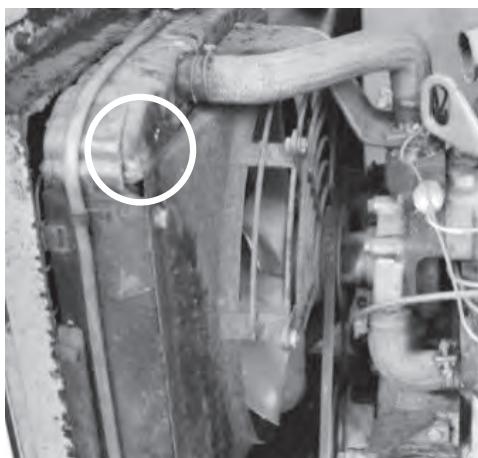
写真4 ラジエータタンクの破孔及び水漏れ

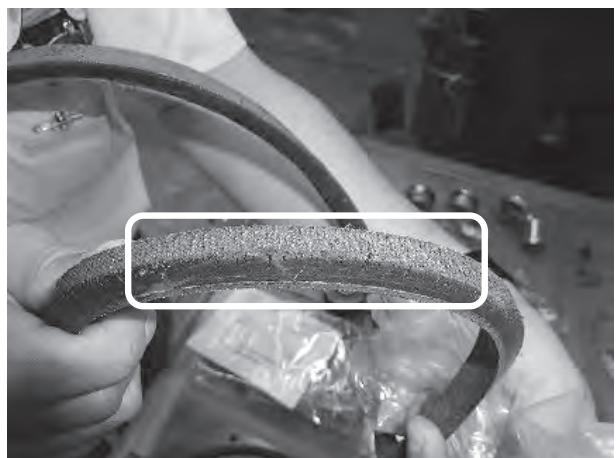
写真5 Vベルトのひび割れ
