防災用自家発電設備の経年劣化調査概要(5)

原動機・発電機周りの調査

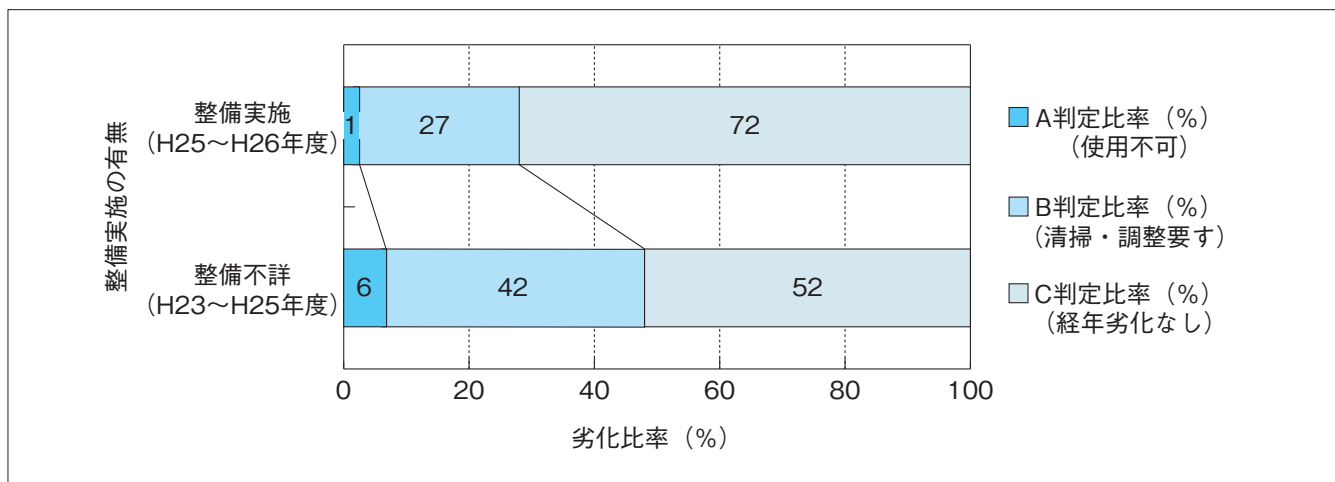
図1はガスタービン周りの劣化比率グラフを示します。点検・整備実施不詳である設備のA判定比率は6%で、A判定事象はタービン軸への潤滑油供給管・排出管用Oリングの劣化（へたり、かじり）並びに軸受部の潤滑油固化物堆積でした。点検・整備

が実施されている設備のA判定比率は1%で、A判定事象は前述と同じくOリング劣化でした。

図1 ガスタービン周り（パワーセクション、補機類等）の劣化比率比較

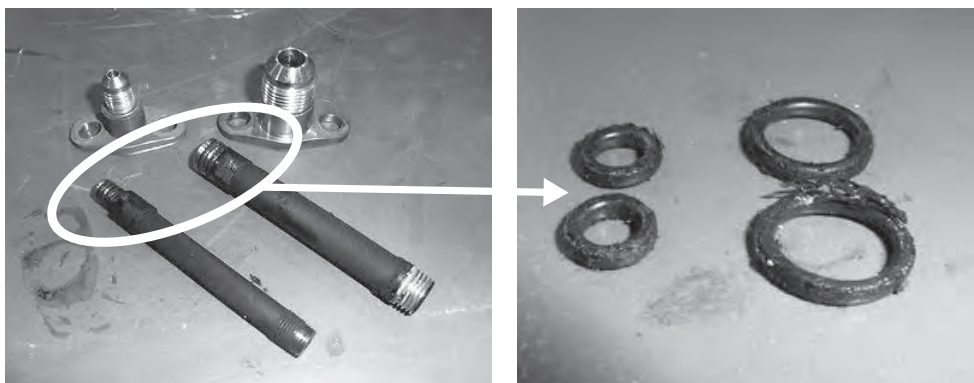
これはガスタービン内部の点検・整備を実施したことにより確認される不具合事象になります。ガスタービン周り経年劣化調査結果の代表事例として、写真1はタービンシャフトの潤滑油供給管・排出管用Oリングの劣化（へたり、かじり）を示します。

写真1 タービンシャフトの潤滑油供給管・排出管用Oリングの劣化

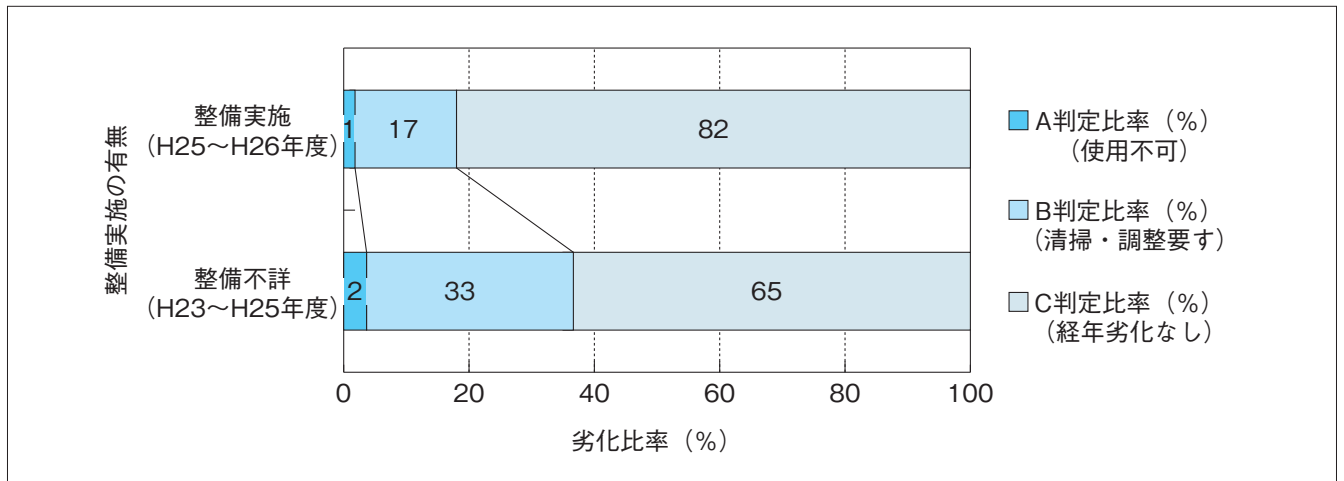
図2は発電機の劣化比率グラフを示します。点検整備実施が不詳である設備のA判定比率は2%で、A判定事象は発電機軸受アウターレース外周部の発錆及びスリップリングの摩耗でした。

点検・整備が実施されている設備のA判定比率は1%で、A判定事象は発電機内のスペースヒータ抵抗値のずれによるものでした。

図2 発電機の劣化比率比較

発電機周りは点検整備実施の有無に関わらず、全体的にA判定に属する経年劣化が非常に少ない結果となっていました。摺動部や回転子・固定子の巻線部に塵埃が付着することにより摩耗や放熱不良が発生し易くなることが考えられますので、定期的な発電機内外の点検と清掃が必要です。

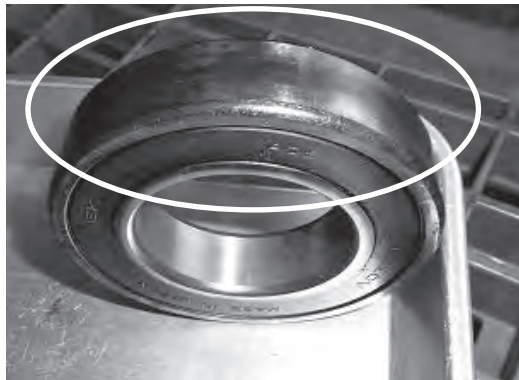
発電機周り経年劣化調査結果の代表事例として、写真2は発電機後端軸受のアウターレース外周部の発錆、写真3はスリップリング部の摩耗を示します。

写真2 発電機後端軸受のアウターレース外周部の発錆

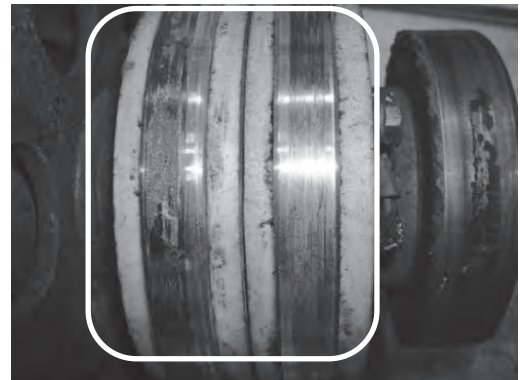
写真3 スリップリング部の摩耗
