# 防災用自家発電設備の経年劣化調査概要(8)

## 燃料・潤滑油・冷却水の性状調査

長期間設置されていた自家発電設備の実態調査結果概要の6回目(最終回)として、自家発電設備の

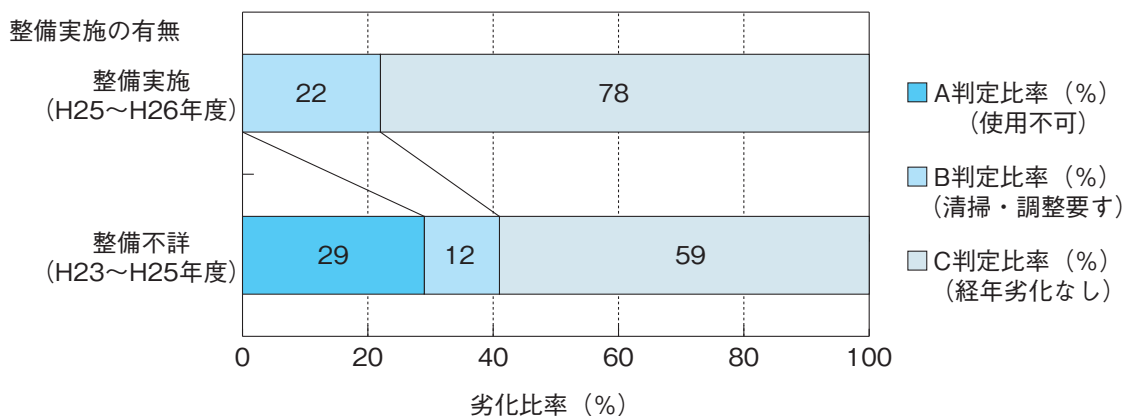
図1 燃料(性状調査)の劣化比率グラフ

図1は性状調査結果に基づく燃料の劣化比率グラフを示します。点検・整備履歴が不詳である設備のA判定比率は29%で、A判定事象は燃料油中のサル

ファ分並びに残炭分がJIS基準値外でした。つまり、経年劣化というよりも旧JIS規格の古い燃料がそのまま備蓄されていたものと思われます。点検・整備が実施されていた設備の燃料についてはA判定事象は確認されていません。

性状調査結果により旧JIS規格のものと思われる燃料が多く確認されています。旧JIS規格の燃料は硫黄分や残炭分が多く、原動機の稼働時は大気環境に悪い影響を与えることから現在の規格燃料に交換することが望まれます。

また、多くの燃料からスラッジ分や水分も確認されており、燃料こし器の詰まりや燃料配管系内部の発錆が懸念されますので、定期的なスラッジ及び水分を排出しておくことが重要です。

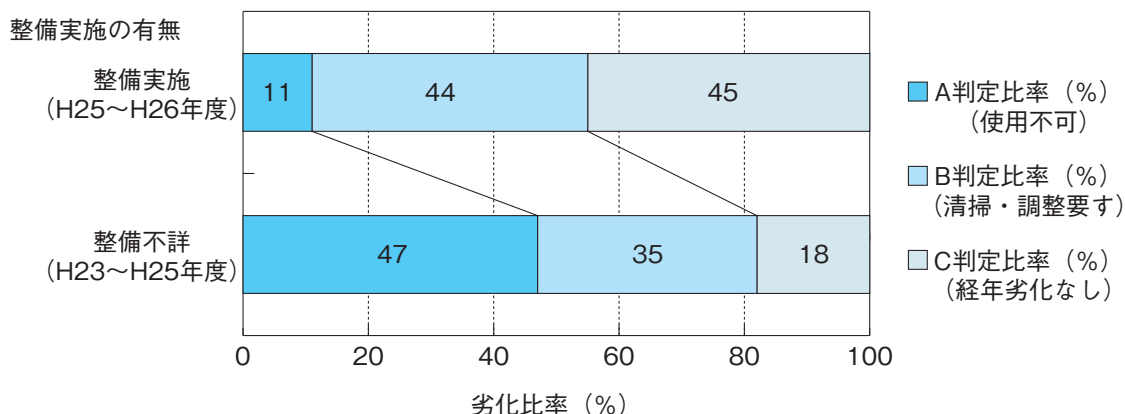
図2 潤滑油(性状調査)の劣化比率グラフ

図2は性状調査結果に基づく潤滑油の劣化比率グラフを示します。点検・整備履歴が不詳である設備のA判定比率は47%で、A判定事象は動粘度低下並びに水分含有率が増加し許容値を逸脱したものでした。

11%で、A判定事象は動粘度低下と金属成分の検出でした。金属成分が検出された自家発電設備は設置後6年経過し稼働時間20時間程度の設備であり、その原因は軸受周り等の摺動部の初期馴染みによるものと推定され、点検結果から内部部品の損傷ではないと判断されました。

点検・整備が実施されていた設備のA判定比率は

これら潤滑油の粘度低下や凝縮水の混入は原動機に悪影響を与えますので、製造者推奨の潤滑油交換インターバルに沿って、もしくは性状分析結果により交換することが重要です。

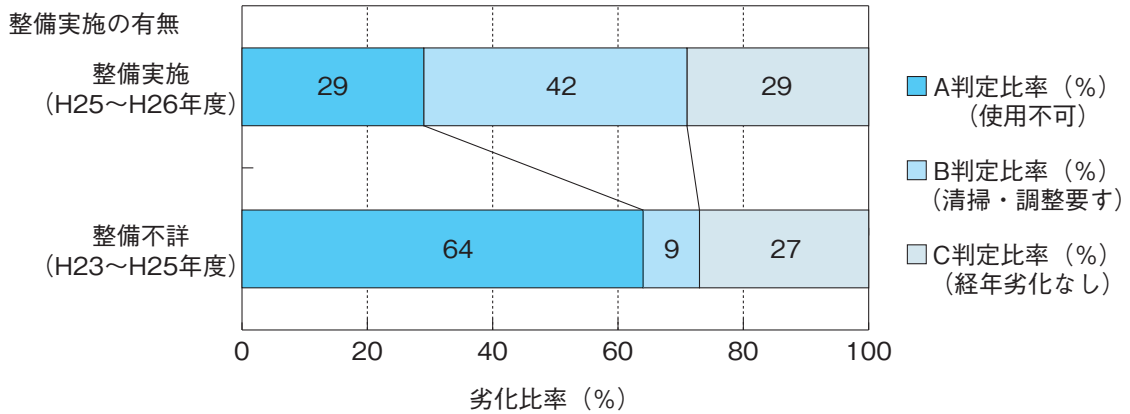
図3 冷却水（性状調査）の劣化比率グラフ

図3は性状調査結果に基づく冷却水の劣化比率グラフを示します。点検・整備履歴が不詳である設備のA判定比率は64%で、A判定事象は鉄分が検出されたこととPH値の基準値逸脱でした。点検・整備が実施されていた設備のA判定比率は29%で、A判定事象は鉄・鉛分の検出並びに全蒸発残留物の検出

になりますが、当該設備は水道水冷却仕様によるもので、検出物は原動機内部の発錆か設備配管内部の発錆が原因かは確認できていません。水道水冷却の場合、防錆剤を混入できず発錆の可能性が高くなります。

このような不具合を未然に防止するためにも、製造者推奨の交換インターバルに沿って、もしくは性状分析結果により冷却水を交換することが重要です。

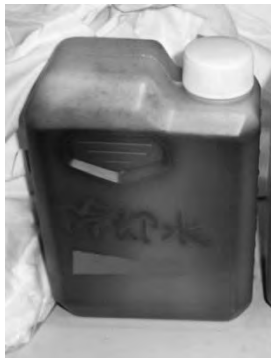
代表事例として、写真1及び写真2に冷却水の汚損状況を示します。

写真1 冷却水の汚損

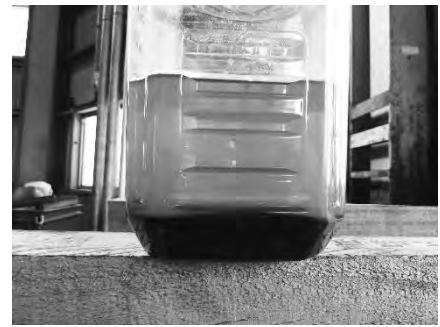
写真2 冷却水の汚損（沈殿物有り）
