# 危険物安全週間が始まります

## 非常用発電設備の事故事例

### 2 非常用発電設備の点検時に発生した流出事故

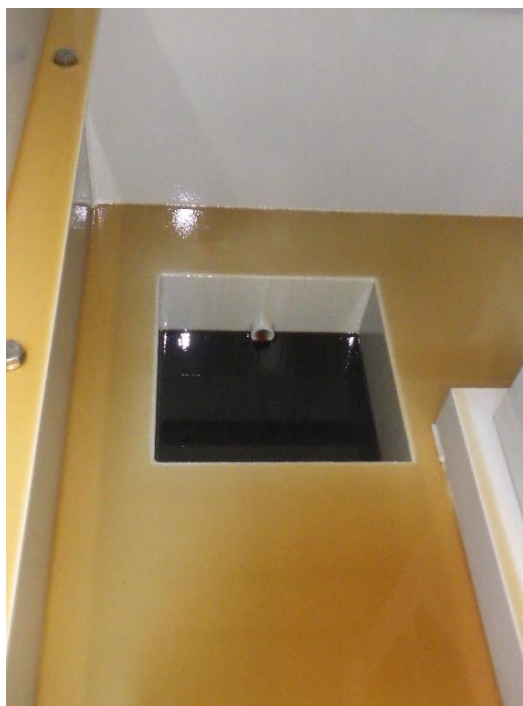
写真1 燃料小出槽のためますの状況

この事故事例では、施工後にポンプの作動試験を実施しておらず、誤配線に気付くことができませんでした。

特に、非常用発電設備は、非常時に使用できて初めて効果を発揮するため、平常時から適切に点検を実施し、不具合箇所を確認した場合には、早期に改修することが求められます。

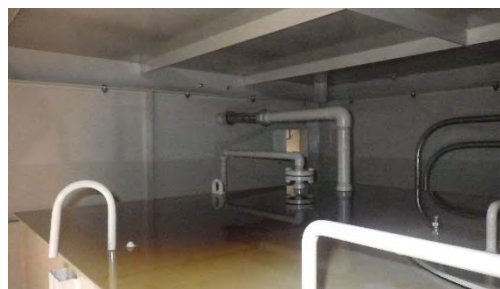
写真2 燃料小出槽のタンク上部の状況

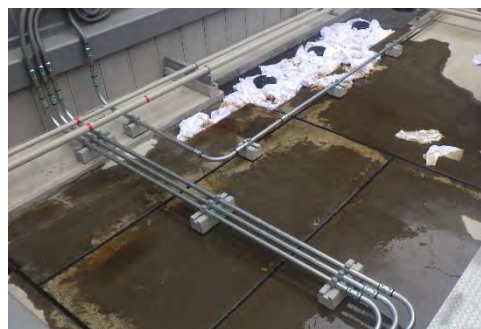
写真3 燃料小出槽外部の周辺の状況
