高濃度ポリ塩化ビフェニル廃棄物等の発見事例の提供等について（作業依頼）

掘り起こし調査等における 高濃度PCB廃棄物等の発見事例

高濃度PCB廃棄物等が発見された主な事例

計画的処理完了期限後に発見された 継続保管事例

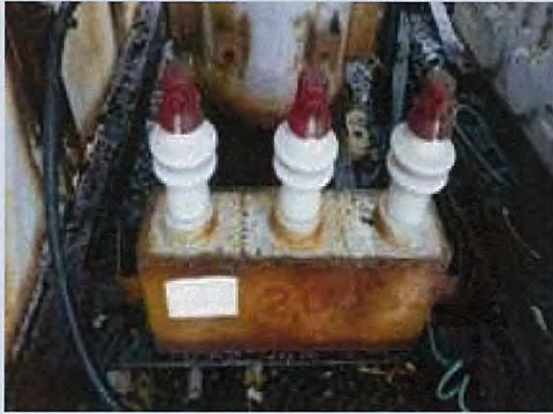
No.	発見経緯	写真
1	<p>自家用電気工作物設置者リストに記載はなかったが、JESCO未登録台帳に記載があったため、調査を行った。建物の登記情報を取得した結果、当該建物の所有権は、JESCO未登録台帳の所有者から別法人へ移転していることが判明した。当該別法人の法人登記情報を取得した結果、既に解散していたが、監査役と接触することができ、当該建物への立入について了解を得た上で、職員が立入を行った結果、高濃度PCB含有コンデンサーが設置されていることを確認した。</p>	<p>発見されたコンデンサー</p>

自家用電気工作物設置者リストを使用した掘り起こし調査にて対象外の事業所、回答が得られた事業所であってもJESCO未登録台帳に記載されている事業者については、注意して調査を行う。

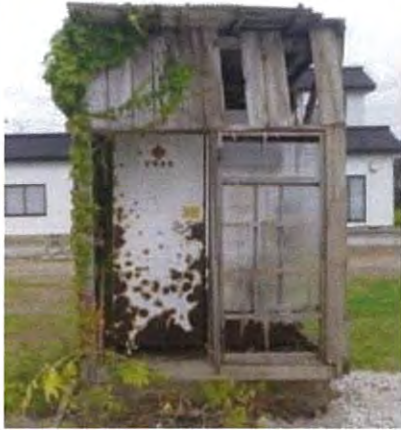
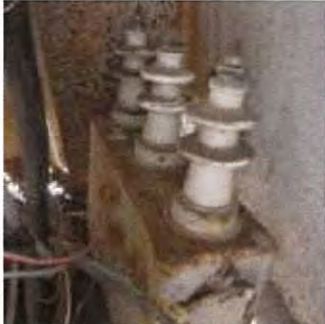
2	<p>事業場跡地を解体する際に、廃止後に放置されたキュービクル内に、PCB疑いのコンデンサー、変圧器等を発見した旨の連絡あり。現地調査を行ったところ、高濃度PCB該当のコンデンサー1台のほか、濃度測定により、低濃度PCB該当のコンデンサー1台を確認した。該事業場で発見された高濃度コンデンサーは、掘り起こし調査の対象ではないが、JESCO未登録台帳に記載されていた事業場であり、建物の管理人(元従業員)は、PCB廃棄物があるとの認識は持っていなかった。</p>	<p>放置されたキュービクル</p>

<p>発見されたコンデンサー</p>

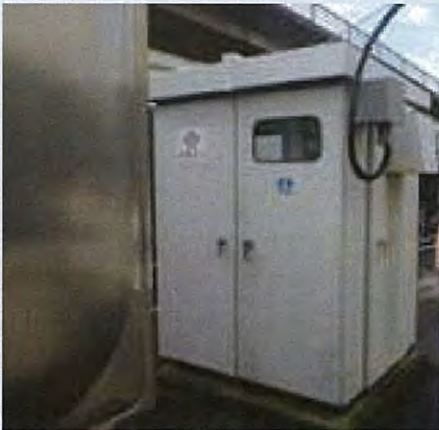
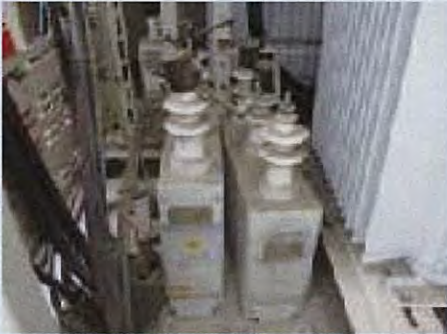
No.	発見経緯	写真
3	<p>JESCO未登録台帳を基に現地調査を行ったところ、物流倉庫にてコンデンサー2台が保管されているのを発見した。その場所は以前、生コン工場であり、倒産により工場は解体されたが、キュービクルは残存し、内部にコンデンサーが保管されたまま、物流会社が引き継いだものであった。</p>

<p data-bbox="1637 288 1955 515">工場が解体された後も保管されていたコンデンサー</p>

<p data-bbox="1182 751 1597 895">工場解体後も残されたキュービクル</p>
4	<p>自家用電気工作物の掘り起し調査において、「高濃度PCB」の保有なしと回答していたが、JESCO未登録台帳に旧工場の記載があったため、架電して確認すると「移転の際に電気機器は全て処分した」と回答を得た。念のため、旧工場の電気室を確認するよう指示した。</p> <p>後日、事業者から「旧工場の電気室内に未処理の電気機器が残っていた」と連絡があったため、立入検査を実施したところ、未処理の高濃度PCB電気機器を発見した。</p>

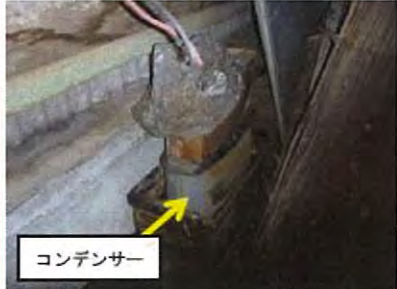
<p>箱の中にコンデンサーあり</p>
2	<p>微量汚染疑いの変圧器を所有している事業所へ現地調査を行った。電気保安法人担当者への聞き取り調査ではPCB含有機器は「ない」との回答であったが、念のため電機室内の壁面に立て掛けられた資材を撤去すると、高濃度コンデンサーを1台発見した。</p>

<p>コンデンサー</p> <p>立て掛けられた資材を撤去すると、コンデンサーあり</p>
3	<p>掘り起こし調査の結果、高濃度のコンデンサー12台を保管、1台を使用中との回答があったため現地調査を行ったところ、使用中機器の隙間に高濃度のコンデンサーが保管されていた。この他、廃棄物となった微量疑いの変圧器・開閉器・遮断器が電気室の空きスペースに乱雑に放置されており、高濃度のコンデンサーとともに別の場所に整理して保管するよう指導した。</p>

掘り起こし調査では保管事業者・電気主任技術者に隅々まで確認していただくこと、立入調査では自治体職員が隅々まで見て回ることが重要。

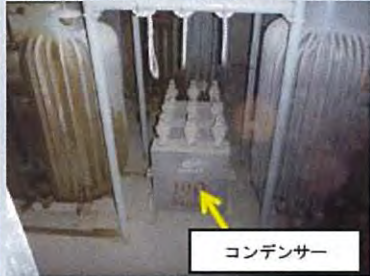
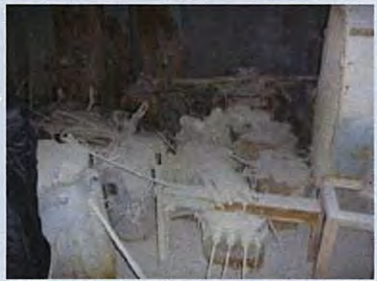
<p>コンデンサー</p> <p>使用中機器の隙間にコンデンサーあり</p>

<p>乱雑に放置された機器</p>

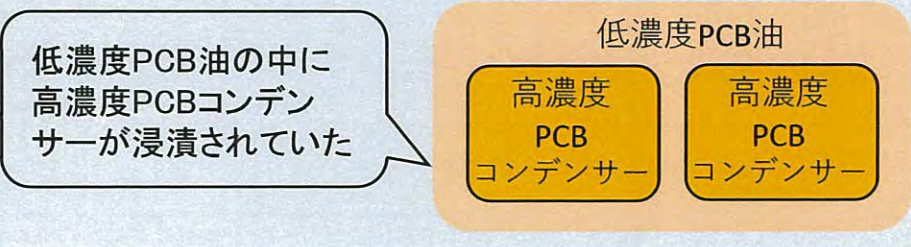
No.	発見経緯	写真や図
1	<p>廃業予定の接骨院より、廃棄物の処分方法について相談があった為、現地を訪問したところ、診療所の奥に高濃度PCB含有コンデンサーが内蔵されたレントゲン電源装置を発見した。分析の結果レントゲン電源装置内の油は、低濃度PCB廃棄物であった。</p>	<p>レントゲン電源装置内のイメージ図</p>

<p>低濃度PCB油の中に高濃度PCBコンデンサーが浸漬されていた</p> <p>低濃度PCB油</p> <p>高濃度PCBコンデンサー</p> <p>高濃度PCBコンデンサー</p>
2	<p>閉院予定の動物病院からの問い合わせにより、現地調査を行ったところ、エックス線機器に付属されている変圧器が高濃度PCB含有であることが発覚した。</p>

閉院している（または予定）病院や動物病院、接骨院などにも注意が必要。

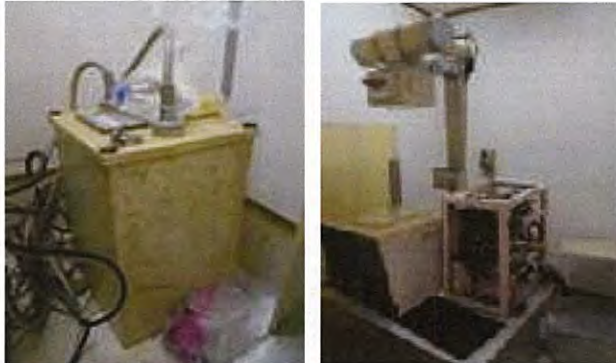
<p>閉院予定の動物病院から発見されたエックス線装置</p>
3	<p>閉院している動物病院にて、残置されていたレントゲン装置を処分しようとしたところ、高濃度PCB含有コンデンサーが使用されていることが分かった。</p>

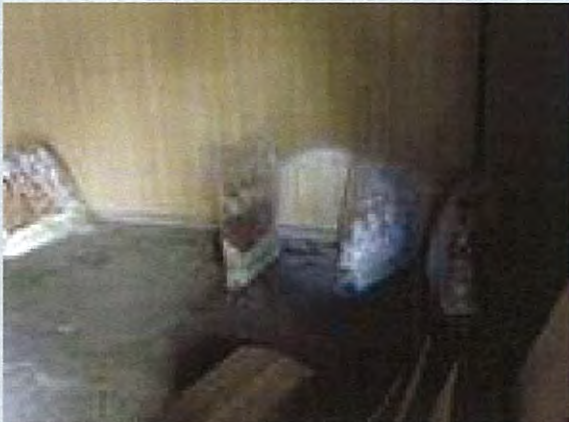
No.	発見経緯	写真
1	<p>倉庫を解体していた建設業者が高濃度PCB含有コンデンサーを発見した。建設業者が自治体へ問い合わせた事により発覚した。</p>

<p>解体中の倉庫からコンデンサーを発見した</p>
2	<p>解体工事にあたっては、自治体職員が必ず現場パトロールを実施しているが、その解体現場パトロール中にビニール袋に入った安定器を発見した。</p>

解体を行う予定の建物で発見される場合があるため注意が必要。

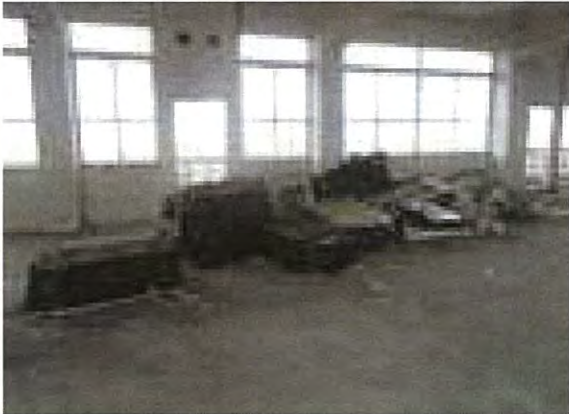
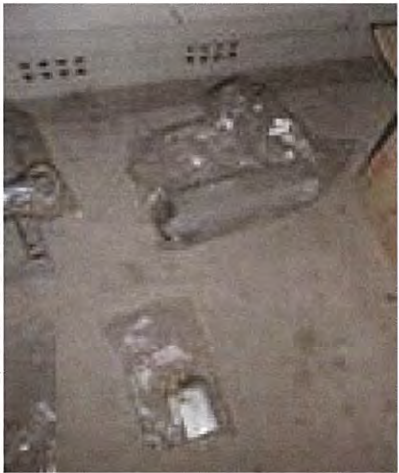
<p>解体工事現場をパトロール</p>

<p>ビニール袋に入った安定器を発見した</p>

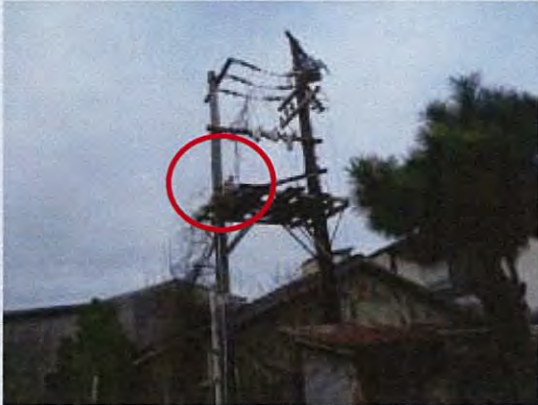
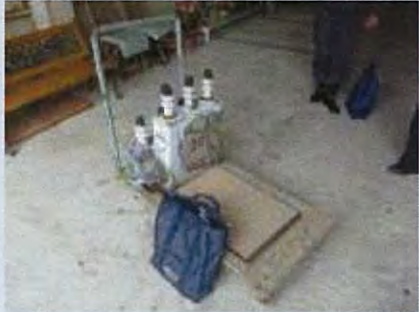
No.	発見経緯	写真
1	<p>廃工場の現地調査を行ったところ、高圧受電設備が高所に設置されているのを発見した。コンデンサーを下に降ろすよう工事業者へ依頼し、銘板を確認したところ、高濃度PCB含有コンデンサーであることが判明した。</p>

<p>高所に設置された高圧受電設備</p>

<p>下に降ろしたコンデンサー</p>
2	<p>職員が道路を通行中、道路沿いの古い工場で高圧受電設備が高所にて残置されていることを確認したため、現在当該工場の事務所で事業活動を行っている会社の関係者の了承の下、銘板情報を確認したところ、高濃度 PCB 廃棄物（コンデンサー）1台が残置されていることが判明した。</p>

高圧受電設備が高所に設置されている場合がある。

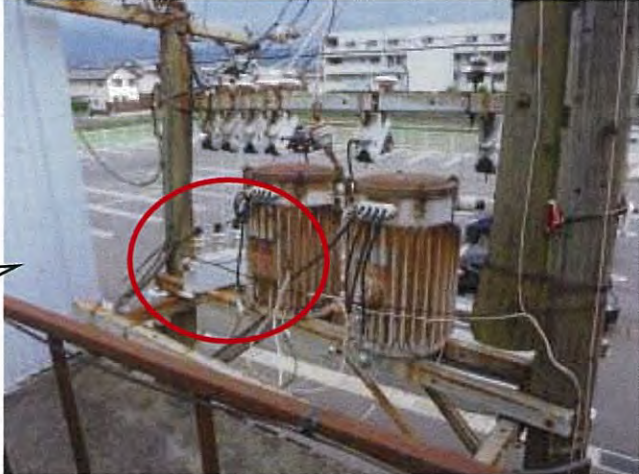
<p>高所にて残置されていたコンデンサー</p>

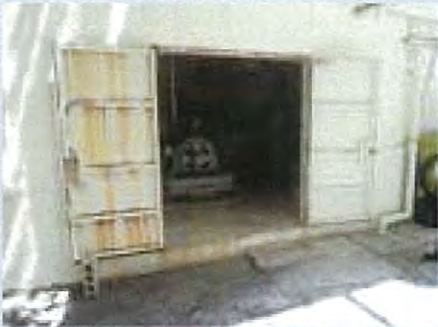
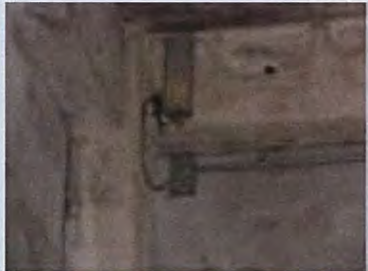
No.	発見経緯	写真
1	<p>自治体職員がコンデンサーの現地調査をしていたところ、倉庫内の天井角部に古い安定器が設置されているのを発見した。銘板を確認した結果、PCB使用安定器であることが判明した。</p>

- ・掘り起こし調査では保管事業者にも隅々まで確認していただくこと、立入調査では自治体職員が隅々まで見て回ることが重要。
- ・水銀灯安定器については、照明器具と離れた場所に設置され、残置されるケースもある。
- ・エレベーターやエスカレーターの照明器具にも注意が必要。

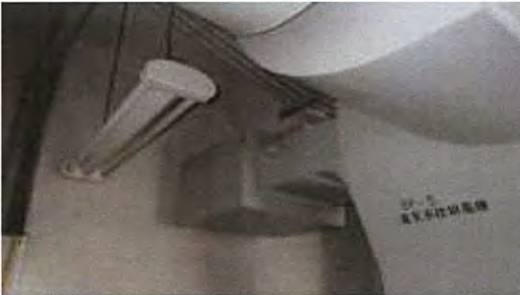
2	<p>昭和38年竣工の建物について、現地調査を行ったところ、人の出入りが少ない機械室の蛍光灯器具にPCB使用安定器が設置されているのを発見した。</p>

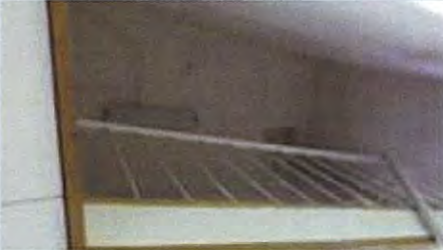
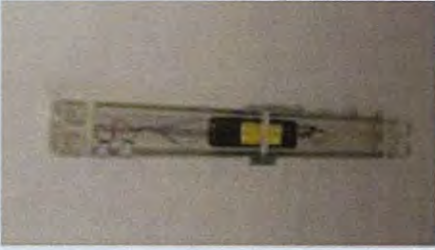
No.	発見経緯	写真	
4	昭和40年代前半に建設された宗教施設の現地調査を行ったところ、 資材置き場等に利用されている小部屋 の蛍光灯器具に安定器が設置されているのを発見した。高力率型であったことから、PCB使用安定器として取り扱った。

<p data-bbox="1211 555 1514 587">資材置き場の蛍光灯</p>

<p data-bbox="1715 555 1973 587">発見された安定器</p>
5	エレベーターリニューアル工事のため、 エレベーター機械室 で作業をしていたところ、そこに 設置されている照明器具にPCB使用安定器が使われている ことが発覚した。掘り起こし調査対象事業所であり、管理者からは「保有なし」との回答が得られていた。

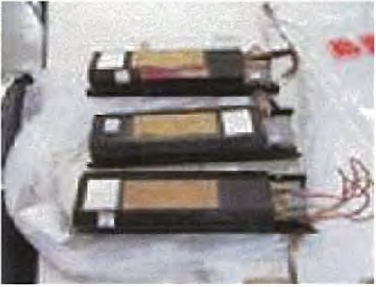
<p data-bbox="1653 746 1917 778">発見された安定器</p>
6	エスカレーターの管理会社から保守点検契約をしている 商業施設のエスカレーターにPCB使用安定器が使用されている との報告を受けた。その後の調査で、安定器は全部で228個見付き、銘板から80個については、PCB含有を確認。残りの安定器についてもPCB含有の疑いありと判断された。

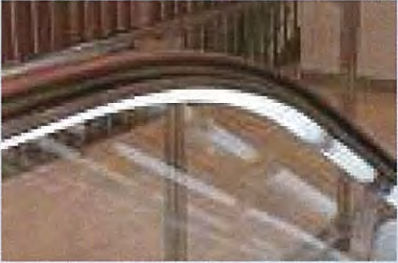
<p data-bbox="1641 1058 2011 1129">PCB使用安定器が設置されていたエスカレーター</p>

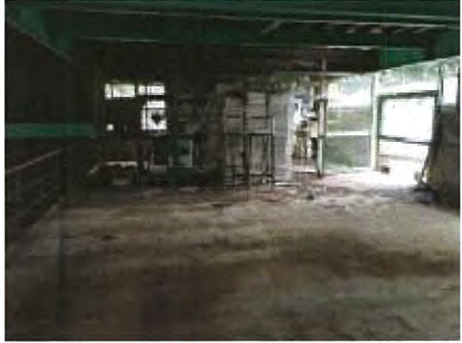
<p>発見されたコンデンサー</p>
2	<p>空き家代執行で建物解体を計画。準備のため建屋内部を調査したところ、2階電気室内で接続された高濃度PCB高圧進相コンデンサーを発見。木床が腐食して危険であり、また電気室前にはアスベスト含有石こうボードが山積みされていたため、建物解体時に搬出して自治体で継続保管した。この建屋はJESCO未登録台帳に記載された場所であった。</p>

<p>残置されていた電気室</p>

- 掘り起こし調査では電気主任技術者、保管事業者に隅々までよく確認していただくこと、立入調査では自治体職員が隅々まで見て回ることが重要。
- 空き家については別途調査をしておく効果的。

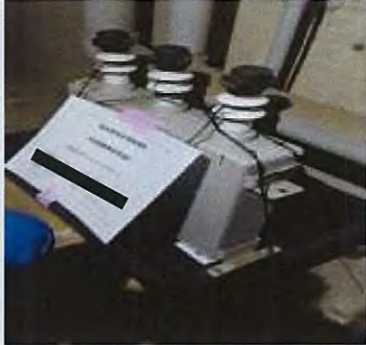
<p>発見されたコンデンサー</p>
3	<p>確実な品番確認がされないまま、「高濃度PCB含有なし」と判断し、電気保安法人の管理システムへ登録していた。本部の指示により管理システムデータの総ざらいを実施したところ、使用中のキュービクルから高圧コンデンサーを発見した。</p>

<p>発見されたコンデンサー</p>

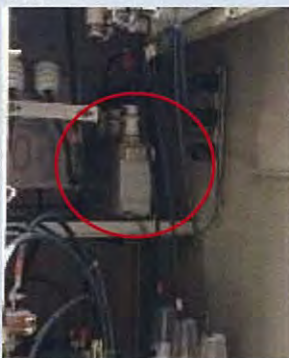
<p>発見されたコンデンサー</p>
<p>6 1980年代に竣工された建物。竣工数年後に高圧進相コンデンサーが故障し、更新したコンデンサーが1960年代の物だった。銘板の読み間違いにより、80年製だと認識していた。事業者が委託先に低濃度PCB機器調査の指示を出し、主任技術者とは別の電気技術者が調査したところ、高濃度PCB含有高圧コンデンサーが使用中である事を発見した。</p>

<p>発見されたコンデンサー</p>

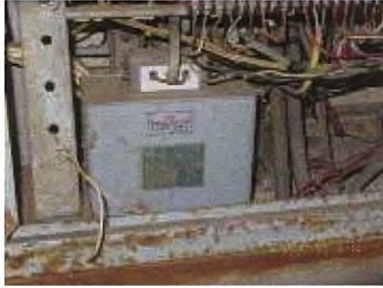
<p>鉄道会社にて発見されたコンデンサー</p>
2	<p>自治体所有の廃ポンプ場に建物建設計画があり、ポンプ場撤去のため制御盤内を確認したところ高濃度PCB低圧進相コンデンサー(9kg)を発見した。</p>

<p>制御盤内に低圧進相コンデンサーが発見された</p>
3	<p>工場内の安定器調査でPCB含有不明の調査回答があり、所管自治体が現場調査を実施。安定器は非PCB含有であったが、壁面の電動機器用電源設備に、銘板が脱落した低圧進相コンデンサー(重量3.2kg)を発見。事業者が分析会社へ分析依頼した結果、高濃度PCB含有判定であった。</p>

- 立入調査を行う場合には、非自家用電気工作物にも注意する。
- 今回事例に挙げた溶接機他、レントゲン機器や昇降機制御盤にも注意を行う。
- ポンプ場は無人となっている場所が多いため、調査漏れとなりやすい。再調査を行っておくことが有効。

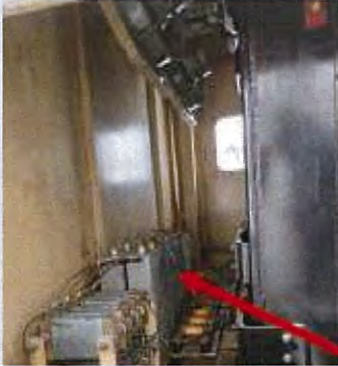
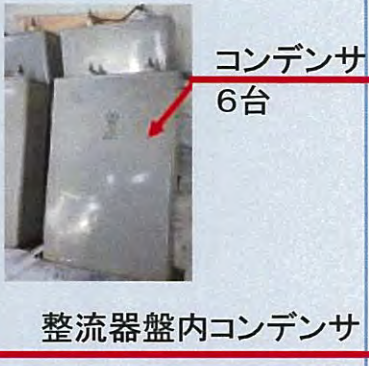
事例の概要	写真	
4	<p>電解プラントの整流器内のコンデンサーについて、解体工事に伴い再度調査したところ、高濃度PCB含有機器に該当することが判明。</p>

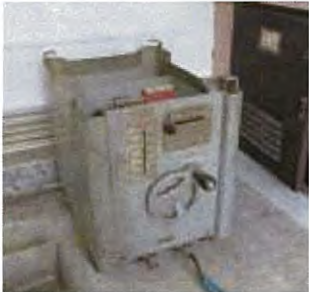
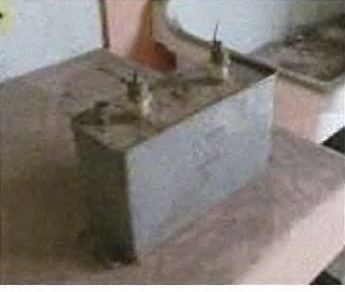
5	<p>溶接機製造メーカーから低濃度PCB含有コンデンサーが内蔵されていると回答があった溶接機。低濃度PCB廃棄物として処理するため、収集運搬業者と協議したところ高濃度PCB廃棄物ではないかとの指摘を受け、コンデンサー製造メーカーに確認したところ高濃度PCBを使用したコンデンサーであることが判明した。</p>
