自家発電設備レクチャー

第13回「自家発電設備の保全実践例」

自家発電設備に関するエキスパートの方々から、設計、施工及び保全の各分野について講義頂く「発電設備レクチャー」の第13回。4月号は「自家発電設備の保全実践例」と題し、ダイハツディーゼル株式会社の八木規雄さんに講義頂きました。

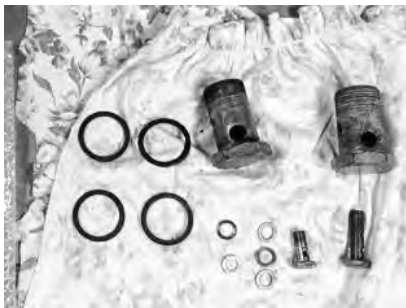
また空気始動方式においては、空気管の継手が発錆していれば、空気圧縮時に発生する凝縮水（ドレン水）の排出管理ができていないと推測し、始動弁への点検へと進む判断をしてください。

空気管の部品類の発錆

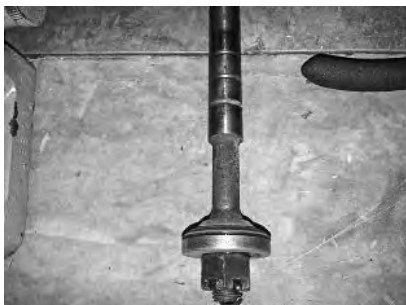
原動機からの始動弁抜き出し作業を行い異常の有無を確認します。固着・発錆が見受けられた場合は、錆を落とし、潤滑剤を塗布してください。

始動弁の発錆

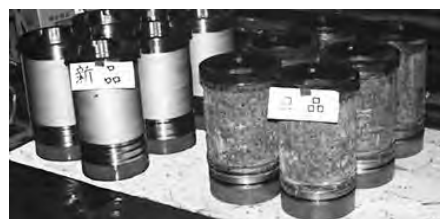
例1. 冷却水によるシリンダライナの腐食

シリンダライナ外周部とシリンダブロックの内筒部の状況は、ライナを取り外さない限りは確認できません。特に放流冷却方式など、防錆剤などが使用できない施設の場合、腐食・発錆が早く進行します。適正な整備周期の設定が重要となります。

シリンダライナ（左：新品 右：交換前）

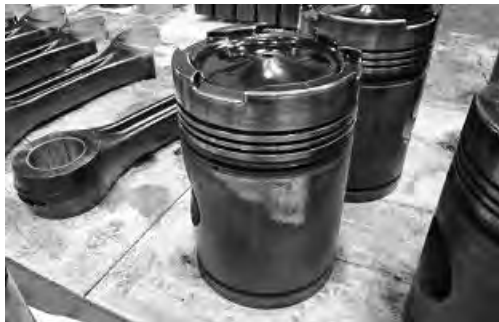
例3. スカッフイング

ピストン油膜保持低下による異常な摺動傷（スカッフイング）が発生しています。このような傷は簡易点検時に予め内視鏡を用い兆候を掴んでおく必要があります。

ピストンのスカッフイング

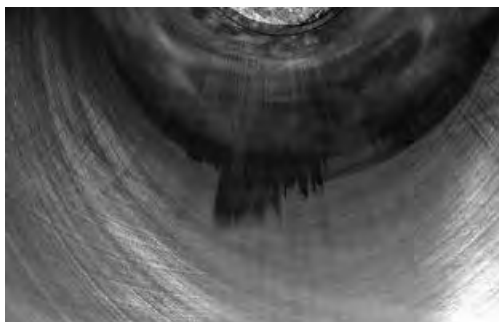
内視鏡にてライナのスカッフイング状況を観察

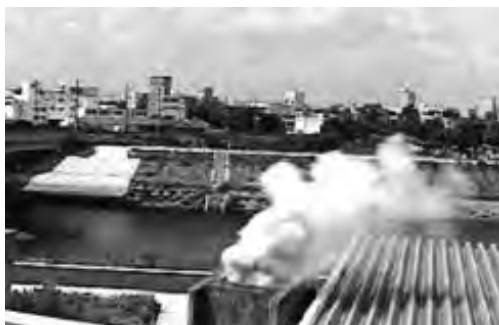
例4. 排出ガス白煙の発生

無負荷運転を長年続けていると、燃焼室内、過給

煙道から発生する白煙

機、煙道に燃料油、潤滑油などの未燃性分が蓄積し、白煙が異常に発生することになります。

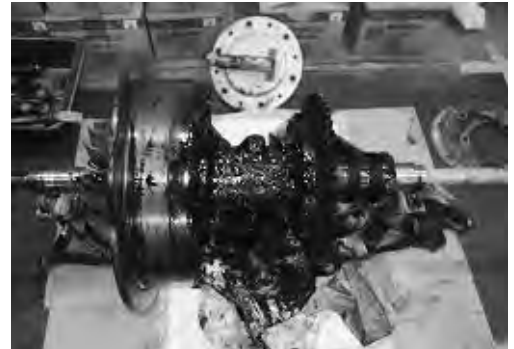
例5. カーボンの堆積

カーボンが軽度な堆積であれば、高負荷運転により、カーボンを「焼き切る」運転を行うことで除去も可能ですが、写真に示したような過度の堆積の場合は早急なオーバーホールが必要となります。ただこのような状態になる前に、過給機、シリンダーの内視鏡点検や予防保全策を講じる必要があることは言わずもがなです。

カーボンが多量に付着した過給器

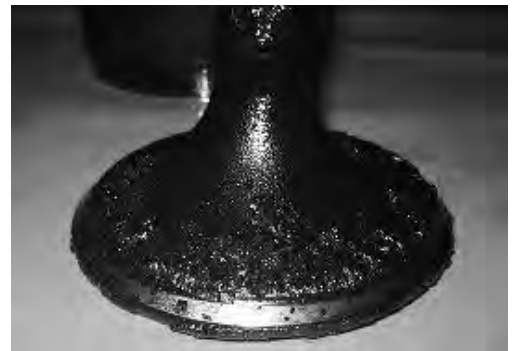
カーボンが堆積したバルブ
