風力発電

東伊豆町風力発電設備

10月号から風力発電設備の導入事例について紹介します。今回は、静岡県東伊豆町風力発電設備を紹介します。国道135号を下田方面に南下していく途中、熱川の温泉街をぬけて海沿いを走る道路が少し海から離れ、白田川を渡る辺りで右前方の山の頂から風力発電のプロペラが見える。東伊豆町は伊豆半島の伊東市の先に位置し、人口14,539名、世帯数6,360世帯、財政規模43億1,800万円の町です。東伊豆町風力発電設備は、総事業費518,322千円で平成15年12月より稼働しています。

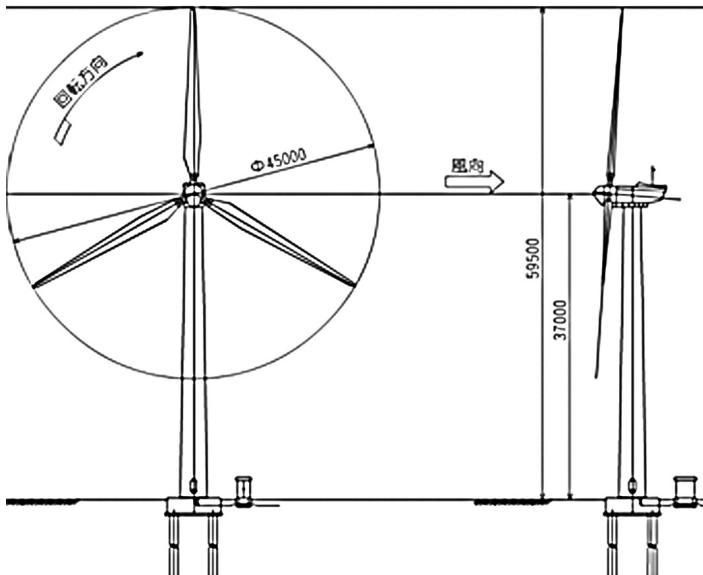
図1 風力発電設備の外観寸法 (東伊豆町 HP より)

- ⑦ 風力発電設備の外観寸法：

図1 風力発電設備の外観寸法のとおり。

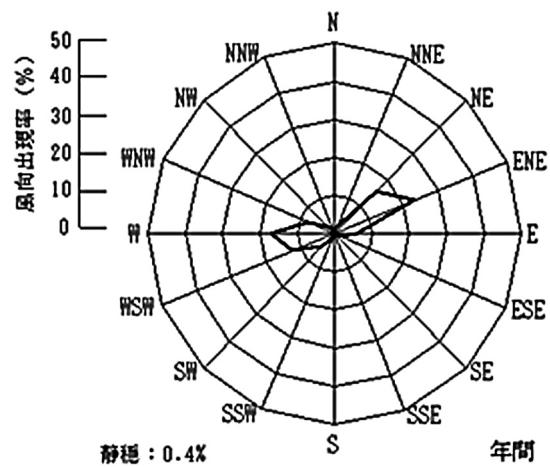
図2 風配図 (東伊豆町 HP より)

また、風向きは図2の風配図に示すとおり、東北東の風の出現率が最も高く、東北東とその両隣にある2風向及びこれと対称となる西よりの風3風向の計6風向の風となる割合が、全体の78.7%を占めていることが分かり、北北東から南南西に150m間隔で3機の風車が設置できることが分かった。

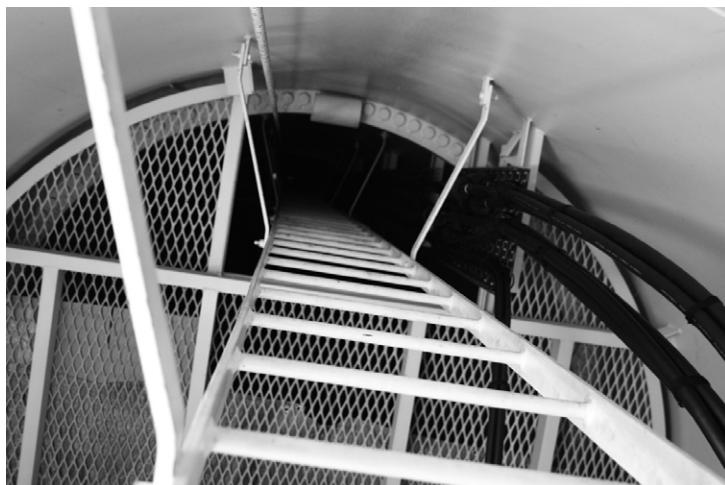
図3 風車を支えるタワー内の様子（昇降用ハシゴ）

内部には、昇降用のハシゴ(図3参照)や制御盤(図4参照)が収められていた。

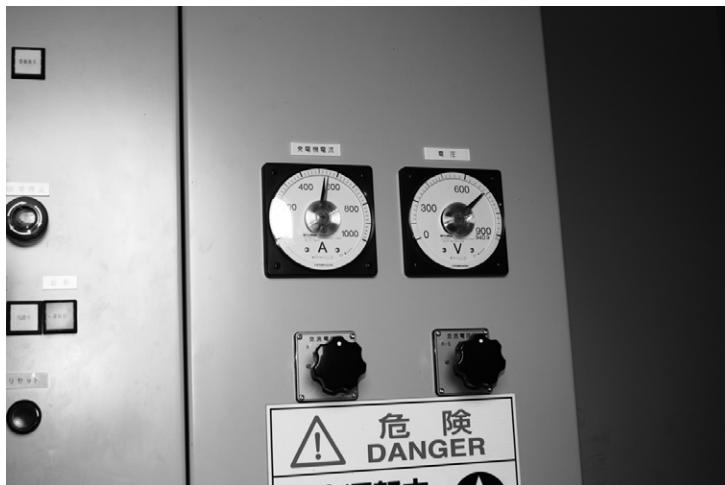
図4 タワー内に設置された（制御盤）
