発電設備専門技術者 インタビュー ③⑤

来栖 孝之 さん（株式会社東京電機）

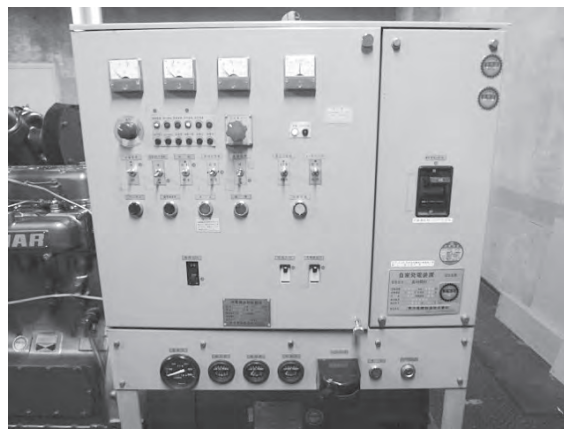
当時の発電設備用制御装置（昭和53年）

発電装置の頭脳部としての制御装置。開閉器・電磁接触器・継電器などを盤に取付け、配線接続してゆく作業。展開接続図を解読できることに加え、はんだ付けなどの職人技も求められました。来栖さんは先輩社員から教えを受け、また時には見よう見まねで、作業を一つ一つ習得していきました。

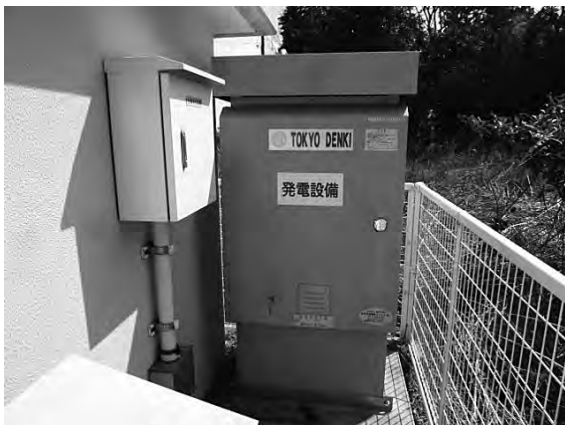
モニタリングポストと非常用発電設備（平成18年）

平成18年に設置した福島県浜通りのモニタリングポスト（据置型の放射線量測定装置）。来栖さんは多くの原子力発電所が立ち並ぶ常磐地域に頻繁に通い、バックアップ電源である小型発電設備の最終調整を行う中で、施主をはじめとする関係者との信頼関係を構築していきました。

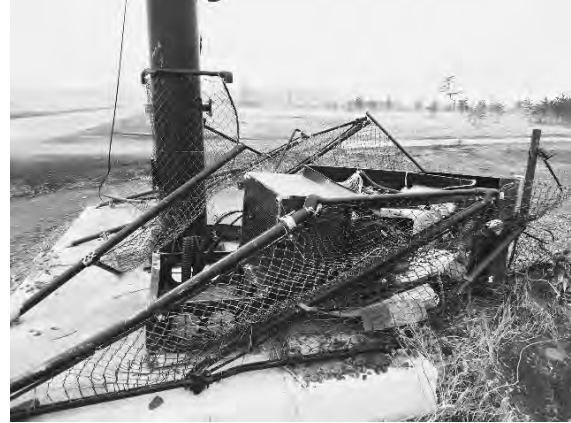
宮城県東松島市の被災した発電設備

被災した発電設備は本社に持ち帰り詳細な分析が行われました。「淡水ならまだしも海水に長く浸った設備は、制御基板は勿論、発電機本体も修理は不可能でした」と、写真を片手に来栖さんは分析結果を口にします。

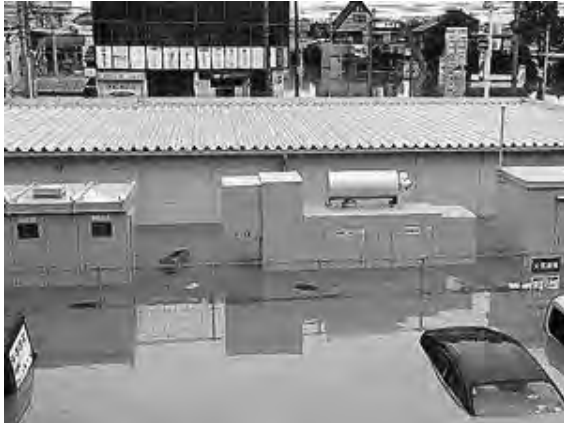
浸水した常総市庁舎の非常用発電設備

浸水がある程度引いた庁舎停電後2日目の朝、同社のチームは市庁舎の現場に向かいました。被災した発電設備の設置場所は、地表から1m以上浸水した形跡があり、キュービクル及び燃料庫には泥水が溜まっていたため、設備内の排水作業から取り掛かりました。

原動機点検後に発電機の絶縁抵抗を測定。測定値はほぼ正常値を示していましたが、2次災害の発生する恐れもあり、現行の発電設備での運転は断念。同社在庫の発電装置を仮設用として提供することになりました。受変電側の機器も損傷していたため、ケーブルなどの資材も手配し、本社より同社のトラックにて搬送。昼過ぎには現地へ到着しました。気温30℃を越える炎天下、自衛隊のクレーン車による設置作業を行い、その50分後には市庁舎への給電を開始しました。

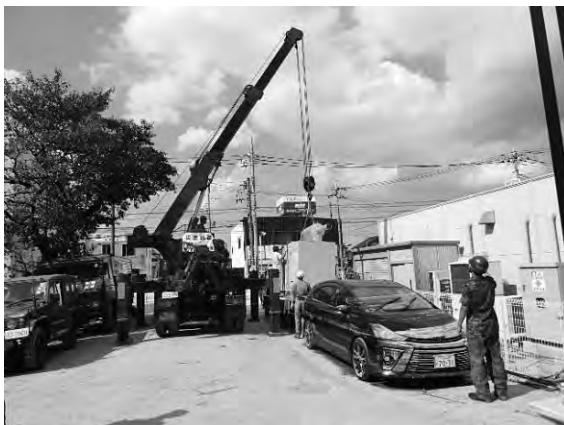
自衛隊員らとの協働による発電設備設置作業

各所との調整業務をメーカー側を代表して務め、早期復旧に努めました。仮設発電設備は商用電源が再開するまでの約143時間、燃料補給を行いながらフル稼働し、電力を絶え間なく送り続けたそうです。

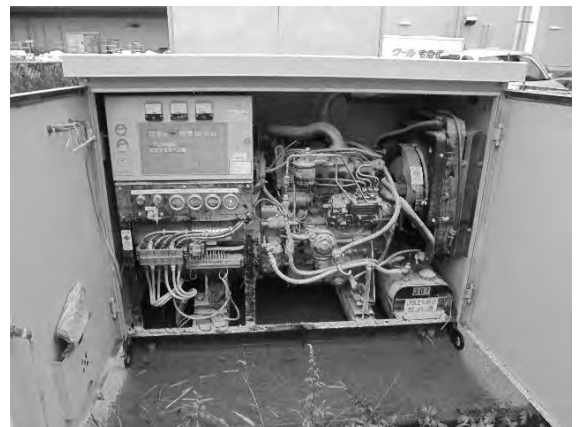
汚泥が入り込んだ発電設備

常総市本庁舎のほか、市内の商業施設で水没した発電設備の分析調査にもあたりました。分析した設備は特有の臭気が漂い、砂礫がコイルの巻線内部にまで入り込んでいました。「修理しようにも困難で、再利用は断念せざるを得ませんでした」と来栖さんは状況を説明します。発電設備に搭載された燃料タンクのオーバーフロー管から水や汚泥が混入した物件も多数あったそうです。
