# 平成25年度 防災用自家発電設備 経年劣化調査

## その3

平成25年度の経年劣化調査第3回目として下記物件の劣化状況を報告します。

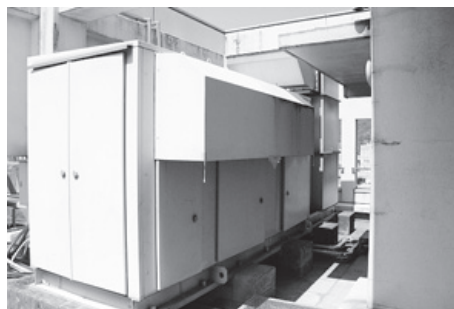
写真1：設備の全体写真

- (1-1) 原動機形式：ガスタービン
- (1-2) 発電機容量：240kW/60Hz
- (1-3) 設備設置年数：22年
- (1-4) 稼働時間：44時間
- (1-5) 建物用途：商業用ビル
- (1-6) 設置場所：屋上（屋外）
- (1-7) 整備履歴：平成15年以降不定期実施
- (1-8) 設置環境：排気ガスの影響（幹線道路沿い）

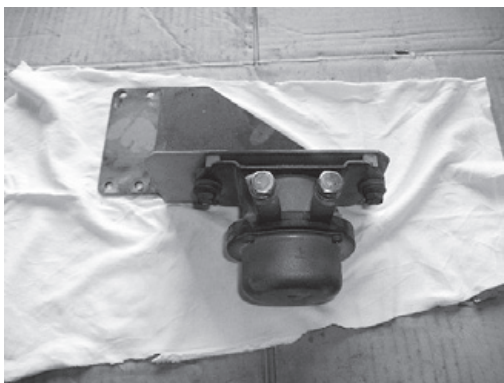
写真9：エアアシストポンプ  
マグネットスイッチ

制御装置全般としては、塵埃の付着が見られる程度でした。写真9、写真10にエアアシストポンプのマグネットリレーを示します。写真10の丸枠内の接点部に通電による溶融痕がみられましたが、動作試験の結果は良好でした。

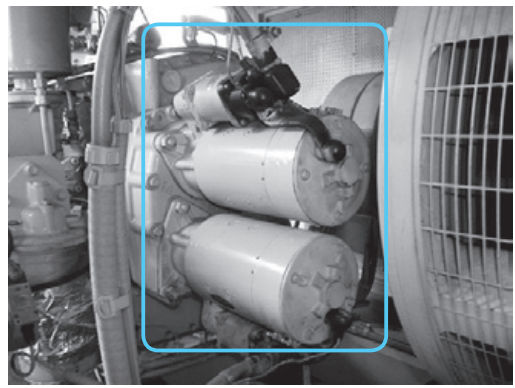
写真11：始動装置（セルモータ）

蓄電池・充電装置共に更新されて5年程度であり、異常は見られませんでした。写真11に示すセルモータは21年使用しており、写真12に示すセルモータのロータのコンミュテータ部に接点荒れを確認しました。写真13は、セルモータのエンゲージスイッチ接点部が溶融した痕跡を確認しました。いずれも分解前の動作試験での不適合は確認されませんでした。

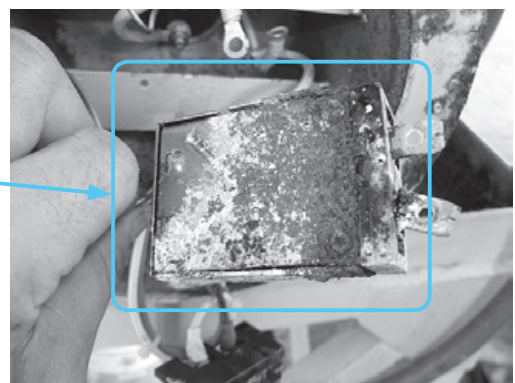
写真16：ヒータ温度スイッチ

写真15は水密部である燃料容器ヒータ挿入部ですが、パッキン隙間より雨水が浸入し発錆が著しい状況でした。燃料容器ヒータの絶縁抵抗値も著しく低下していました。写真16は温度ダイヤルの奥にある温度スイッチ接点部の拡大です。

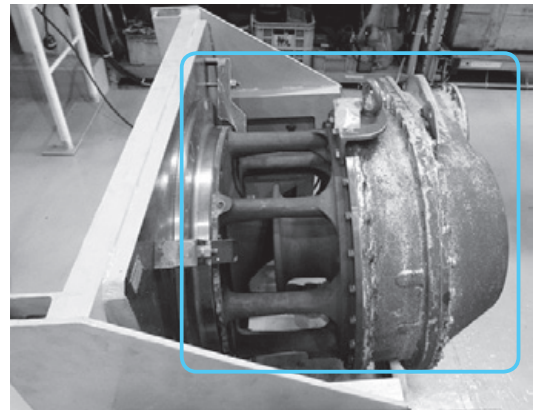
写真18：パワーモジュール

写真18は動力発生部であるパワーモジュールになります。
