# 平成25年度 防災用自家発電設備 経年劣化調査

## その4

平成25年度の経年劣化調査第4回目として下記物件の劣化状況を報告します。

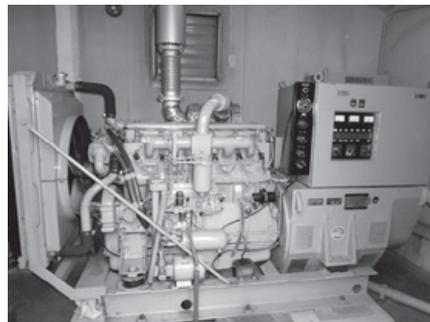
写真1：設備の全体写真

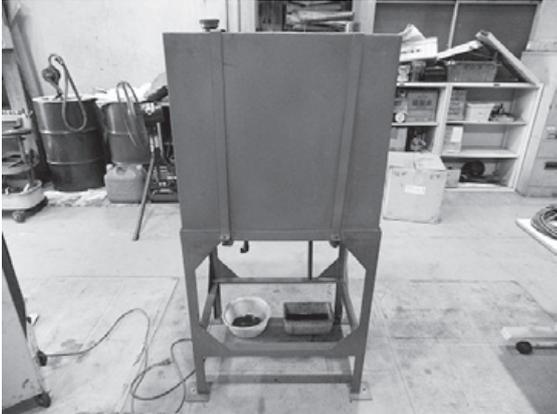
写真22は燃料容器の外観を示します。外部は特に異常はありませんが、写真23の内部に於いては、スラッジ・錆の付着が激しい状況でした。写真24のVベルトは性状調査の結果より硬化していることが確認されました。写真25はターボチャージャのコンプレッサ部ですが、吸気側に排気ガスが廻り込んだ痕跡が見られます。写真26は燃料フィルタを示しますが、丸枠のセンタボルトガスケットの破損を確認しました。写真27はオイルフィルタを示しますが、同じく丸枠のセンタボルトガスケットに変形を確認しました。

写真22：燃料容器の外観
