バイオ燃料等の自家発電設備への適合性調査⑧

内発協では、B100燃料（バイオディーゼル燃料100%）（以下、BDF）を使用した自家発電設備について、適用する場合の条件等を明確にするため、実機による4,000時間の実証運転における随時計測及びその後の分解調査等を行った。分解調査等では、使用するBDFの性状を分析し、それら性状によるディーゼルエンジン内部のカーボンの堆積、材質劣化、潤滑油劣化等を調査し、BDF使用によるディーゼルエンジン等に与える影響について評価した。計測及び分解調査等における結果の一部を紹介する。

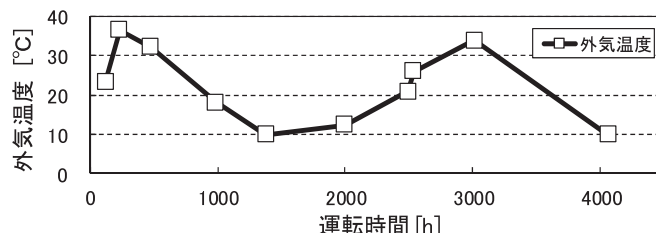
表2 外気温度の推移

黒煙除去装置（DPF）入口、すなわちエンジン本体排気出口の濃度を見ると、常に0.5ボッシュスモークユニット（BSU）を下回る黒煙濃度で推移しているが、500h及び3,000h付近では比較的高い濃度であることがわかる。外気温度変化による空気密度・充填効率の変化が影響していると考えられ、BDF利用による黒煙排出性能の経時劣化は無いと考えられる。（表1、表2を参照）
