# 防災用自家発電設備の 経年劣化調査概要(6)

## 制御装置・蓄電池周りの調査

長期間設置されていた「自家発電設備の実態調査結果」概要の第4回として7月号に引き続き、自家

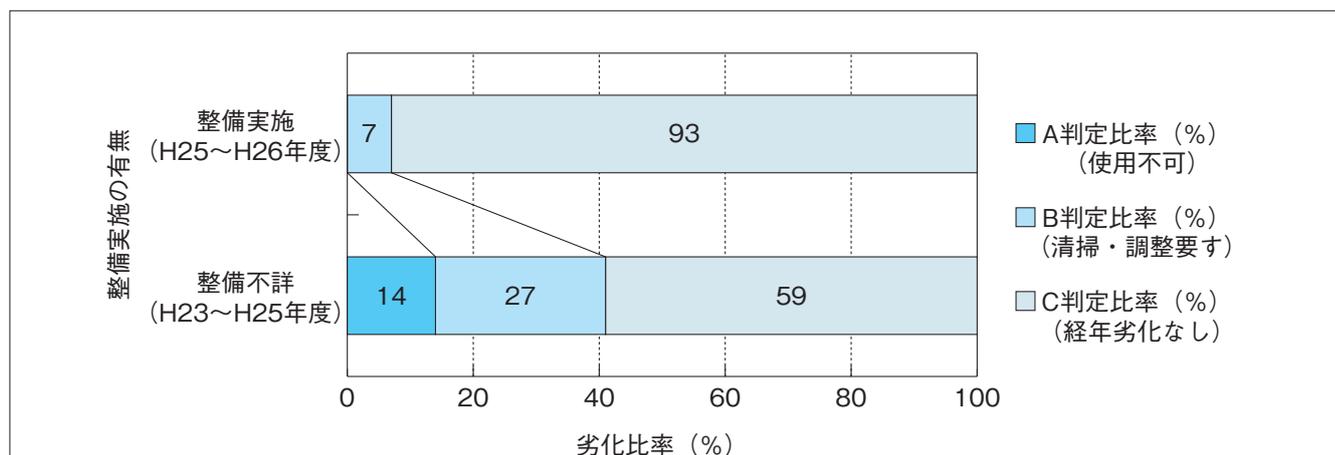
図1 制御装置の劣化比率比較

図1は制御装置の劣化比率グラフを示します。点検・整備実施が不詳である設備のA判定比率は14%で、A判定事象は電気（電子）部品の破損・劣化でした。

点検・整備が実施されている設備についてはA判定比率が0%で、A判定事象は確認されませんでした。

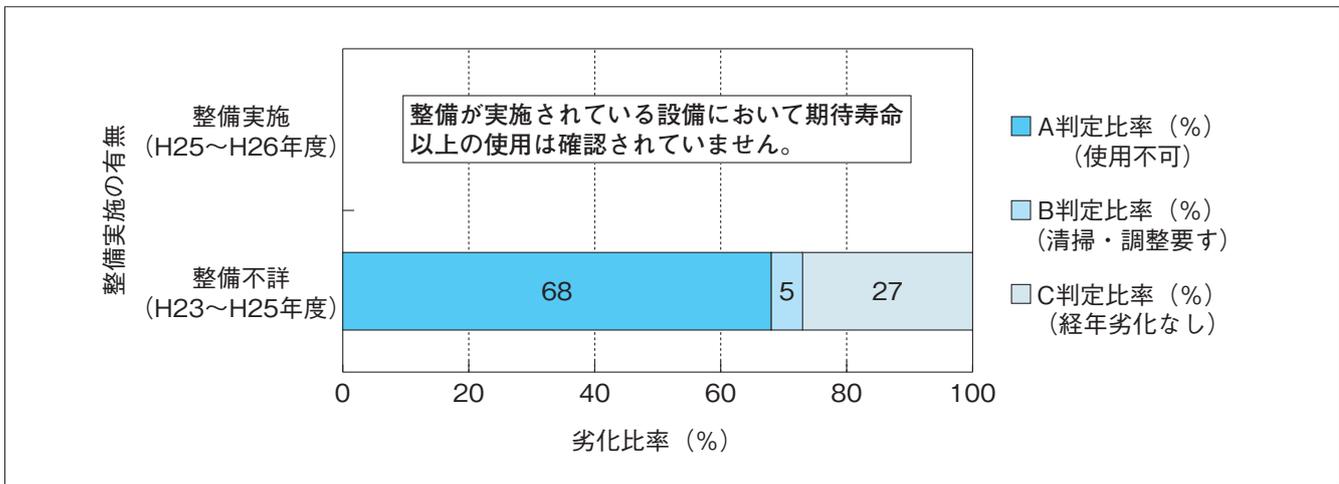
図2 蓄電池（期待寿命以上）の劣化比率比較

点検・整備実施が不詳である設備のA判定比率は68%に達しており、点検・整備が実施されている設備においては期待寿命以上に使用されている蓄電池は確認されていません。

図2および図3に共通するA判定事象は性能劣化、端子部に硫酸鉛析出、封口部の膨れ・亀裂、電槽内の極板劣化でした。

点検・整備実施が不詳である設備の蓄電池は、そのほとんどが期待寿命（製造者推奨交換時期）を超過しており、蓄電池機能は失われていました。

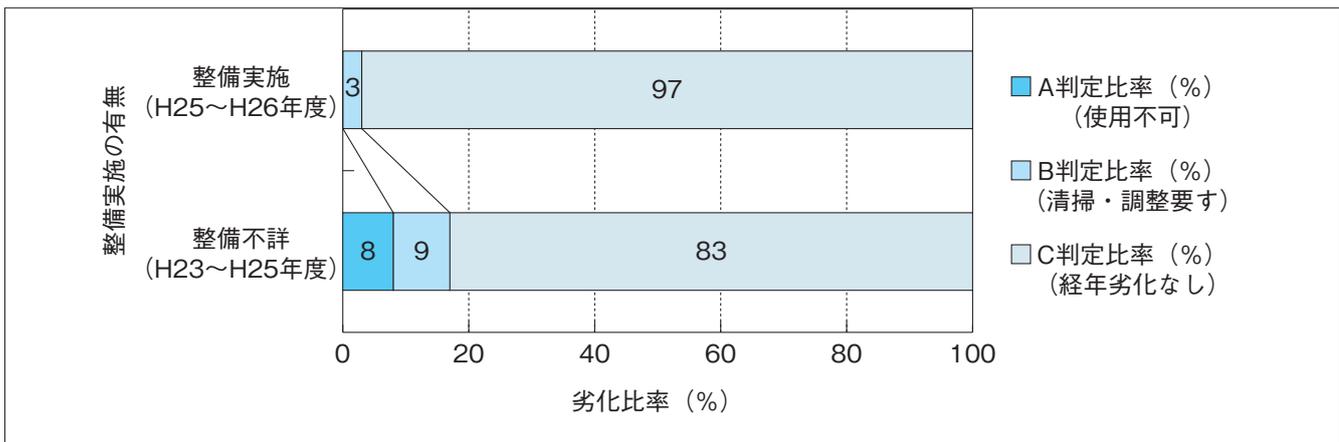
図3 蓄電池（期待寿命以内）の劣化比率比較

点検・整備が不詳である設備のA判定比率は8%で、点検・整備が実施されている設備においては、A判定は確認されていません。

なお、期待寿命以内の使用においても点検・整備が実施されないと、少なからず経年劣化現象が確認されています。
